FMEA에 근거한 LV URD 케이블의 고장분석

(Failure Analysis of LV URD Cable based on FMEA)

송길목* · 한운기 · 김영석 · 김선구 · 곽희로**

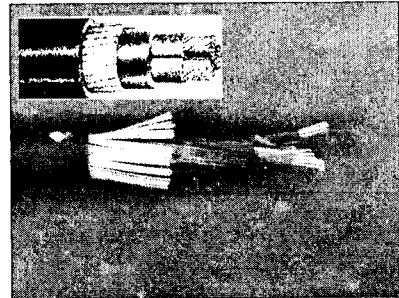
그림 1. 사고 케이블의 외형
Fig. 1. External forms of faulted cable

그림 1은 사고케이블의 외형을 발췌한 3×6[mm] 케이블로서 외형과 실제 사고현장에서 수거한 케이블을 나타낸 것이다. 그림 1에서 연선도체(stranded shaped conductor), 폴리염화비닐 절연(PVC insulation), 폴리염화비닐 사출층(extruded PVC

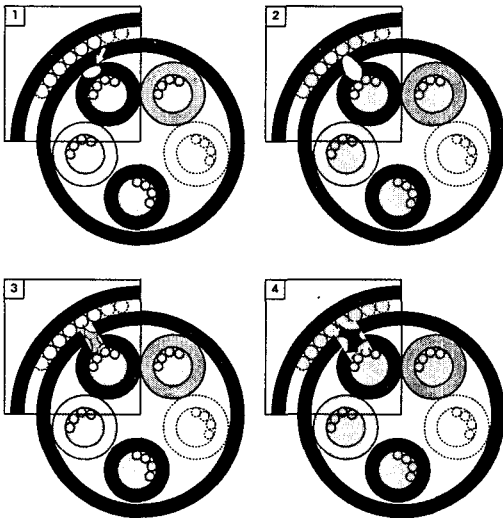
그림 3. 케이블의 사고 메커니즘
Fig. 3. Faulted mechanism of cable

외피의 손상이 발생하여 절연이 파괴되는 과정을 거친다. 특히 외부환경에 의해 노출이 심하게 되면 절연피복에 균열이 발생하여 누설전류가 흐르게 되고 이 영향으로 사고가 발생한다. 국내의 경우 저전압에서는 사고가 많지 않으나 고전압(배전계통)에서는 흔히 발생하는 사고 중 하나인 것으로 알려져 있다. 본 논문에서 분석한 케이블의 사고 메커니즘을 과거의 사례를 통해 단계별로 나타내면 그림 3과 같다. [1]에서와 같이 기포(void) 또는 불순물(impurities)에 의하여 절연성능이 저하된 상태에서 주변 환경 또는 전기적 영향에 의해 [2]의 이미지에서와 같이 절연성능이 저하되면서 도전로를 형성하게 되어 전류가 흐르게 될 것으로 추정된다. [3]에서는 누설전류에 의한 줄열로 의해 아크로 진전되었을 것으로 추정되며, 열에 의한 영향으로는 절연재료의 탄화와 도전재료를 녹게 하여, [4]에서와 같이 확산되는 과정을 가질 것으로 추정된다.

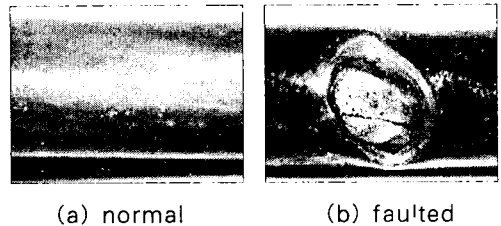
그림 6. 정상과 사고 케이블의 비교(mag.×6)
Fig. 6. Comparison between normal and faulted cable

그림 6은 사고가 발생한 전선(적색 절연피복)의 케이블과 정상상태의 것을 비교하여 나타낸 것이다. 그림 6 (a)는 정상상태의 것을 확대하였고, 그림 6 (b)는 사고 상태의 외형을 확대한 것이다. 그림 6 (b)에서 보면, 사고 중심부로부터 도전재료가 용융된 것을 확인할 수 있으며, 절연피복이 용융 탄화된 것을 알 수 있다. 절연피복이 용융된 부분에는 검게 탄화된 부분이 넓게 퍼져 있는 것을 확인하였다. 이는 내부적으로 밀폐되어 용융 탄화된 부분에서 발생한 가스와 연기 등이 빈 공간으로 퍼져 진전되었던 것으로 판단된다. 사고케이블의 절연피복 주변에는 불규칙한 기포가 있는 것을 확인하였다. 일반적으로 절연재료의 문제로 인해 사고가 발생되었을 때, 사고 케이블은 사고지점 주위의 절연피복 일부에서 열화패턴이 나타날 수 있다. 따라서 다수의 사고 케이블을 분석하여 입증할 필요가 있다.

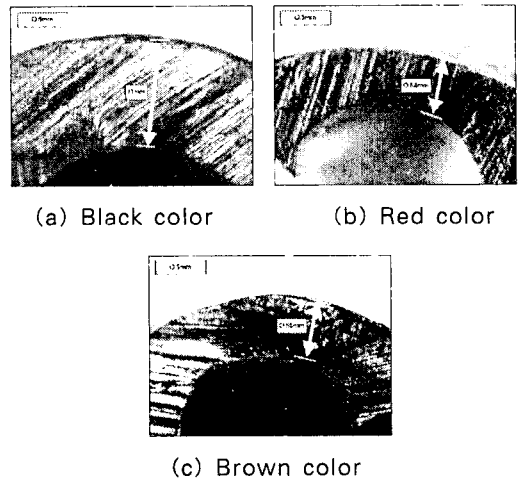
그림 7. 피복의 단면(mag.×25)
Fig. 7. Cross-section of covering wires

그림 7은 사고케이블의 절연피복으로 각각의 정상상태에서의 단면을 일정하게 확대하여 두께가 최소인 부분을 촬영한 것이다. 사고 전선의 경우 대부분 적색 절연피복의 것으로 그림에서도 알 수 있듯이

절연피복이 상대적으로 얇은 것을 확인할 수 있다. 그림 7 (a)는 1.1[mm], (b)는 0.54[mm], (c)는 0.55[mm]인 것으로 나타났다. 근소한 차이가 있으나 적색전선의 경우 0.54[mm]의 두께를 가지고 있어서 동일 재료에서 절연성능, 기계적 강도 등이 대체적으로 다른 전선에 비해 낮을 것으로 판단된다.

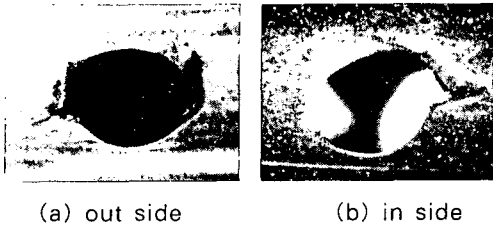
그림 8. PVC 베딩의 사고부분(mag.×6)
Fig. 8. Faulted parts of PVC bedding

그림 8은 전선의 절연피복과 아연도금 철선사이에서 있는 폴리염화비닐 사출층의 사고 부분을 확대한 것이다. 그림 8 (a)는 아연도금 철선과 닿은 부분으로 좌우측으로 탄화된 경계가 있는 것을 확인하였다. 그림 8 (b)는 전선의 절연피복과 닿은 부분으로 표면이 검은 그늘음이 있는 것을 알 수 있고, 경계 부분으로 탄화된 조직을 확인할 수 있다.

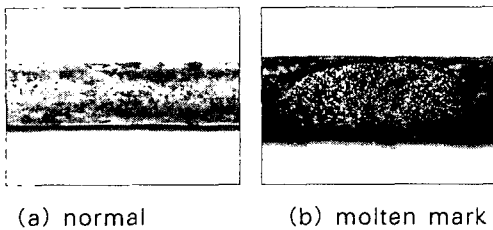
그림 9. 아연도금 강철선 외장(mag.×10)
Fig. 9. Galvanized steel wire armour

그림 9는 아연도금 철선(galvanized steel wire)으로 그림 9 (a)는 정상상태의 것을 나타낸 것이고, 그림 9 (b)는 사고부위의 중심부분으로 용융된 형태를 확인할 수 있다. 따라서 구리의 용융점은 1,083[°C]이고, 철이 녹을 수 있는 용융점까지의 온도는 일반적으로 1,539[°C]이며, 아연의 경우는 419.5[°C]이다. 전기에너지에 의해 용융된 부분으로 추정하여 보면 약 1,500[°C]이상의 국부가열이 있었던 것으로 추정할 수 있다. 이러한 용융패턴은 전기에너지에 의해 서만 나타날 수 있는 조건으로 아연도금 철선과 전선 사이에서 절연파괴 되었음을 확인할 수 있다.

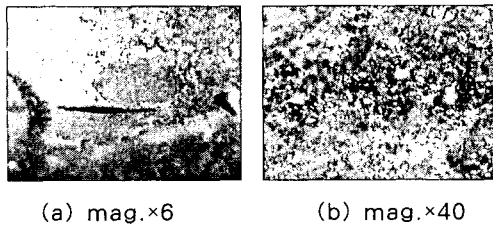
그림 10. PVC sheathing의 사고부분
Fig. 10. Faulted part of PVC sheathing

그림 10은 아연도금 철선을 감싸고 있는 부분의 사고지점을 확대한 것으로 탄화조직이 침식되는 중

이었음을 확인할 수 있다. 또한 탄화조직 주변으로 적갈색의 이물질이 넓게 분포되어 있다. 그림 10 (b)는 이물질 부분을 확대하여 촬영한 것이다.

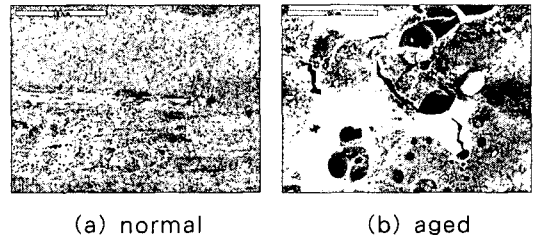
그림 11. 전선의 2차전자이미지
Fig. 11. Secondary electron images of wire

주사전자현미경을 이용하여 전선부분과 아연도금 철선 부분을 분석하였다. 그림 11 (a)는 정상전선의 표면을 촬영한 것으로 제조시 형성되는 연신 (elongation)구조의 형태를 볼 수 있다. 그림 11 (b)는 전선의 용융부분을 분석한 것으로 크고 작은 기포가 생성되어 있고, 표면이 불규칙하게 형성되어 열의 영향이 컸던 것으로 나타났다.

그림 11에서 나타난 부분을 에너지 분산형 분광분석기(EDX)로 분석 비교한 결과 표 1과 같았다. 전선의 표면에서 일부 산소가 있는 것으로 보아 장시간 노출 등에 의한 산화가 표면에 진행되었던 것으로 보인다. 일부 아연도금 철선에서 비산된 철 성분이 검출되었으며, 열에 의한 산화부식이 진행되었음을 확인할 수 있다.

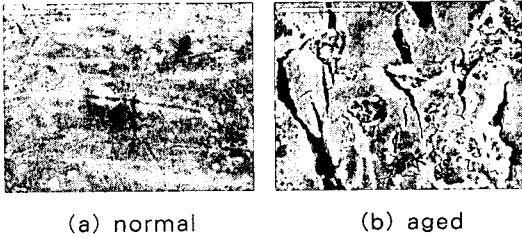
그림 12. 아연도금 철선의 2차전자이미지
Fig. 12. Secondary electron images of galvanized steel wire armour

그림 12는 아연도금 철선을 분석한 것이다. 그림

에서 (a)는 정상상태에서의 표면을 보여주는 것이고, (b)는 소손부분을 나타낸 것이다. 그림에서 알 수 있듯이 소손부분은 균열이 있는 것을 확인하였다.

표 2는 그림 12에 나타낸 아연도금 철선에 대해 성분분석을 실시한 것으로 비교 정리하였다. 표에서 확인된 것과 같이 정상상태의 아연도금 철선은 표면에 아연도금이 되어 있는 것을 확인할 수 있으며, 공기 중에 노출되어 일부 산화된 형태를 확인하였다. 철선의 내부는 대부분 철(Fe)로 구성되어 있다. 손상된 철선인 경우에는 표면에 FeK line 72.5[%], OK line 20.2[%], CK line 7.3[%]가 점유되어 있는 것을 알 수 있다. 이는 표면에 아연 성분이 높은 열에 의해 비산되었거나 증발된 것으로 판단된다.

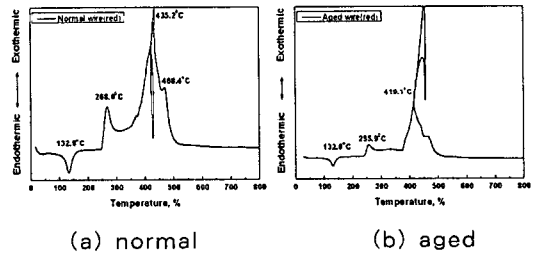
그림 13. 케이블의 시차열(DTA) 곡선
Fig. 13. DTA curves of cables

그림 13은 현장에서 수거한 케이블의 적색 전선에 씌워진 절연피복을 분석한 것으로 그림 13 (a)는 정상, (b)는 사고케이블을 나타낸 것이다.

그림 13 (a)에서 알 수 있듯이 132.8[°C]에서 흡열 반응에 의한 흡열피크가 나타나는 것을 확인할 수 있다. 268.0[°C]에서 1차 발열피크가 나타났으며, 약 435.2[°C]에서 강한 발열피크가 나타났다. 발열피크의 형태로 보아 재료부분에서 강한 불꽃이 동반되어 온도상승 되었다가 재료가 열에 의한 탄화된 후 전기로의 온도에 따라 낮아지는 현상을 보였다. 그림 13 (b)는 약 132.8[°C]에서 흡열반응에 의한 흡열피크가 나타났다. 또한 255.9[°C]에서 발열반응에 의한 발열피크가 1차로 나타났으며, 약 419.1[°C]에서 강한 발열피크가 나타나는 것을 확인하였다. 그림 13 (a)와 비교하여 2차 발열피크에 대해 일부 변화가 있는 것을 확인하였다.

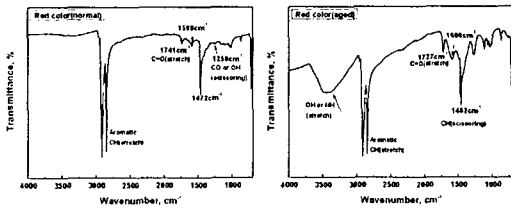
그림 14. 케이블의 IR 흡광스펙트럼
Fig. 14. IR absorption spectrum of cables

그림 14는 정상상태의 적색 절연피복과 사고지점에서의 절연피복을 비교한 것이다. 그림 14 (a)는 정

상상태의 적색 절연피복으로 1,741[cm⁻¹]에서 탄소와 산소의 이중결합구조를 가진 분자의 신축진동이 나타났다. 또한, 1,472[cm⁻¹]에서 탄소와 수소의 가위질 진동이 있는 것을 확인하였다. 그림 14 (b)의 경우 약 3,500[cm⁻¹]에서 공기 중의 수분, 산소 또는 질소와 단일결합한 형태의 신축진동이 나타나는 것을 확인하였다.

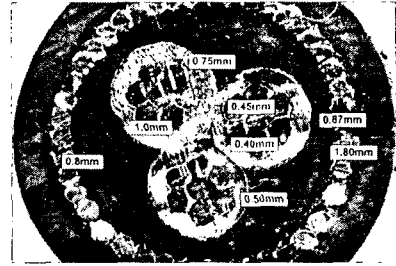
그림 15. 사고 케이블의 두께
Fig. 15. Thickness of faulted cable

국제전기위원회에 준하여 각각의 치수를 측정한 결과 다음과 같았다. Cu/PVC/Bd/SWA/PVC의 순서대로 측정내용을 서술하면, 1.0/0.40(Red), 0.75(Brown), 0.50(Black)/0.87/0.8/1.80이었으며, 치수의 최소치를 나열한 것이다. 이때의 측정단위는 [mm]였다. 제작회사에서 제시하고 있는 치수와 비교하여 정상적인 제작이 이루어졌는지 확인하였다.

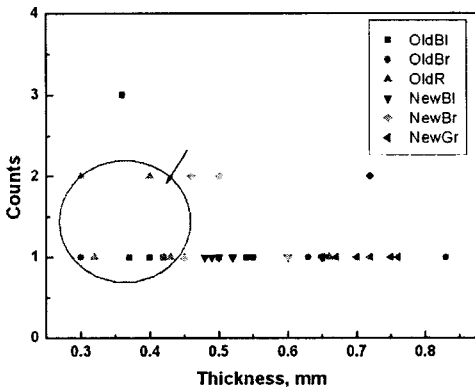
그림 16. 절연피복의 두께 측정
Fig. 16. Thickness measurement of insulation

현장에 포설되지 않은 새로운 케이블인 “new”의 흑색 절연피복의 두께를 측정하면 그림 16에서와 같이 다양한 결과가 나타남을 확인하였다. 측정값은 평균 0.48[mm]에서 0.65[mm]의 두께를 가지는 것으로 나타났다.

그래프 내에 있는 원 안의 분포는 적색의 절연피복으로 절연피복의 두께가 비교적 얇은 편에 속하는 것을 확인하였다.

따라서 기존의 사고케이블에서 지속적으로 동일 사고가 발생할 우려가 있으며, 사고는 취약한 장소에서부터 순차적으로 발생할 가능성이 높으므로 검증된 케이블로 포설하는 것이 안전사고 예방을 위해 필요할 것으로 판단된다.
