## 사례노선 중심의 국도 등급별 도로안전시설 설치방법론

심관보

김용석

노관섭

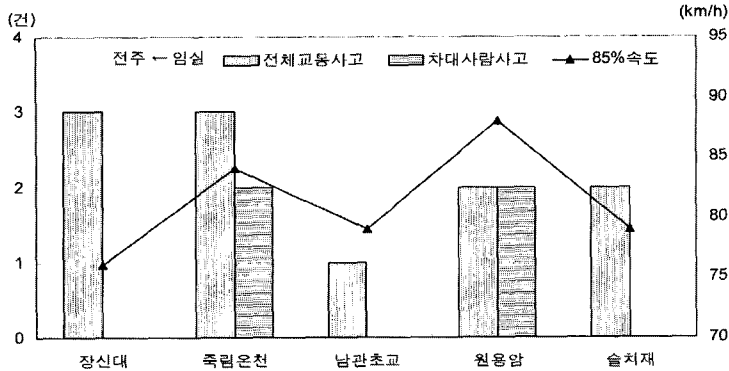
〈그림 3〉 17호선 전주방향 교통사고 및 85%속도 비교 결과

17호선 전주방향 원용암 마을과 죽림온천에서 차량의 85%속도가 88km/h 및 84km/h로 제한속도인 80km/h보다 높게 나타나고 있는데, 이 지점에서는 2005년 차대사람 사고가 각각 2건씩 발생하여 차량의 높은

속도가 차대사람 사고를 일으키는 주요 원인으로 작용한 것으로 판단된다. 특히 전체 2건의 사고 중 2건 모두가 차대사람 사고인 원용암 마을의 경우 차량의 85%속도가 타 지점에 비해 가장 높고 무신호(점멸)로 운영되고 있으며 차량 정지선과 횡단보도까지 거리가 가장 짧고 횡단거리가 넓어 횡단하는 보행자에 대한 위험성이 가장 높은 곳임을 알 수 있다. 다음 〈그림 4〉는 17호선 전주에서 임실 방향의 각 지점별 교통사고와 사례분석간 측정된 차량의 85%속도를 비교한 결과이다.

따라서 원용암 마을과 같이 보행자 신호가 없고 보도도 없으며 보행자 횡단거리가 넓은 곳에는 보행자의 안전을 위해 도로 중앙에 보행자 대기공간이 필요할 것으로 판단된다.

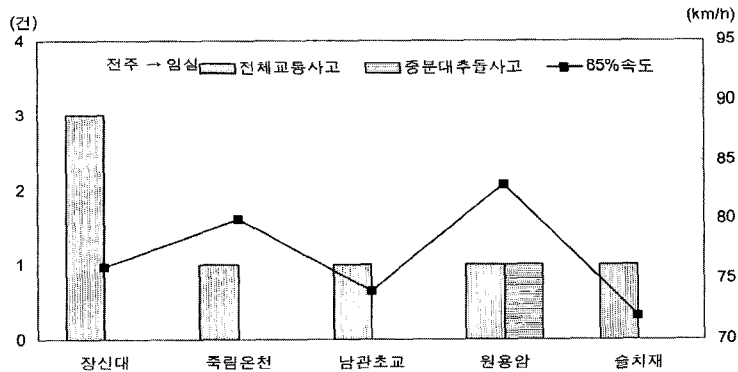
〈그림 4〉 17호선 임실방향 교통사고 및 85%속도 비교 결과

17호선 임실방향 원용암 마을에서 차량의 85%속도가 83km/h로 제한 속도인 80km/h보다 높게 나타나고 있음을 알 수 있다. 이 지점에서는

2005년 중분대 추돌사고가 있었으며 교차로에서 중분대 추돌사고가 발생한 것으로 보아 중분대 끝단에 추돌한 사고인 것으로 판단된다.

17호선에서 중분대 설치구간의 좌측 측방여유폭이 0.5m밖에 되지 않고 운전자가 제한속도보다 높은 속도를 유지하는 원용암 마을의 경우 중분대 끝단에 추돌하는 사고의 위험성이 높다고 할 수 있다.

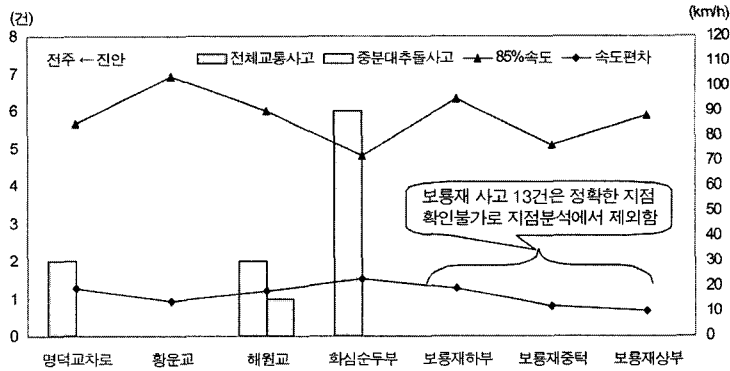
〈그림 5〉 26호선 전주방향 교통사고 및 85%속도 비교 결과

26호선 전주방향 화심순두부는 제한속도가 50km/h인 어린이 보호구역 임에도 불구하고 85%속도가 제한속도보다 22km/h나 높게 나타나고 있으며 이전구간과 속도차이 또한 23km/h로 타 구간보다 높은 속도 편차를 보이고 있다. 전주방향 화심순두부는 6건이 발생하여 26호선에서는 속도의 높고 낮음보다 속도 편차가 사고 위험성을 증대시키는 것으로 판단된다. 해월교에서 발생한 중분대 추돌사고의 경우, 해월교가 85%속도와 속도편차가 가장 높거나 크지는 않으나 단일로 커브 구간에 중분대측 측방여유폭이

0.7m 밖에 안 되는 점에 원인이 있다.

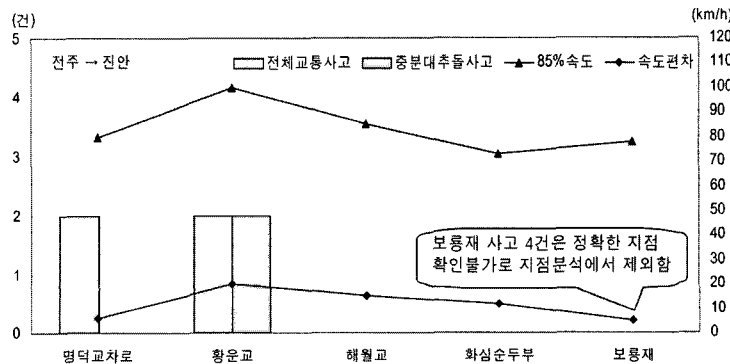
〈그림 6〉 26호선 진안방향 교통사고 및 85%속도 비교 결과

〈그림 6〉에서 26호선 진안방향의 경우 황운교에서 속도편차가 20km/h로 가장 크고 85%속도 또한 타 지점보다 가장 높은 100km/h로 제한속도보다 20km/h나 높게 나타나고 있다. 황운교에서 발생한 사고는 중앙분리대 충돌사고가 전체 사고 2건을 모두 차지하고 있어 높은 속도와 속도 편차 및 중분대측 측방여유폭이 0.7m로 좁아 중분대 충돌사고가 많이 발생하고 있다. 다음 〈그림 7〉은 26호선 전주방향 화심순두부의 현황도를 보여준다.

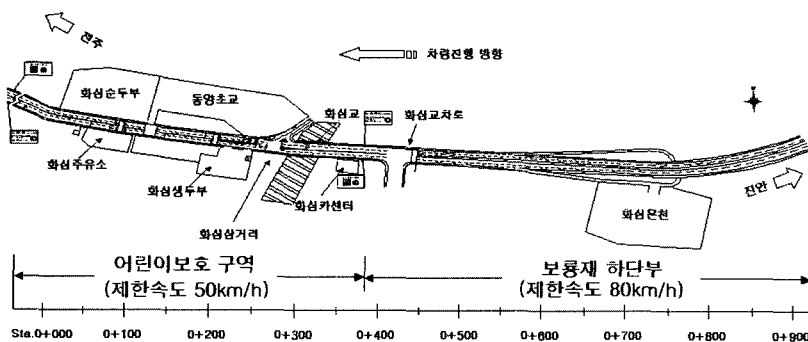
〈그림 7〉 26호선 전주방향 화심순두부 현황도

작성하면 현재 제공되고 있는 정보와 앞서 분석한 속도와의 관계를 볼 때, 운전자가 판단을 하게 되는 Approach Zone에 속도 감속을 유도하는 어떠한 정보도 제공되지 않고 있음을 알 수 있다. 또한 현재 제공되고 있는 속도 감속 표지는 Hazard Zone에 위치하고 있고, 크기가 너무 작아 운전자가 판독하기에는 힘들 것으로 판단된다.

결론적으로, 운전자는 최소한 Approach Zone에서 Hazard Zone에 대한 정보를 제공받아 Non-recovery Zone에서 Hazard Zone의 제한속도 50 km/h로 감속하여 Hazard Zone에 진입하여야 하나 현재 85%속도는 72km/h로 제한속도 보다 높게 나타나고 있다. 이러한 현상의 원인은 연속류 내리막 구간을 높은 속도로 통과한 차량을 감속시키기 위한 정보가 제대로 주어지지 않고 있으며 적절한 감속 유도 시설 또한 없기 때문인 것으로 판단된다. 26호선 전주방향 화심순두부 구간에 대한 개선방안은 〈그림 9〉와 같다.

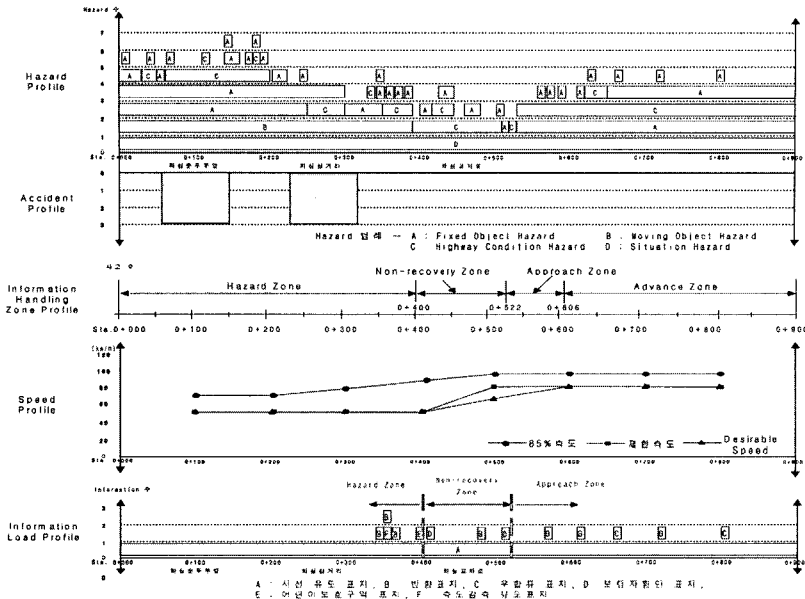
〈그림 8〉 Positive Guidance 분석 결과

〈그림 8〉은 Positive Guidance기법을 활용한 분석 결과를 보여준다. Hazard Profile을 보면 Hazard가 많은 화심순두부 앞~화심삼거리 구간(sta. 0+000~0+400)에서 총 6건의 사고가 발생 가장 위험한 구간임을 알 수 있다.

위험물 분석을 통해 sta. 0+000~0+400 구간을 Hazard Zone으로 결정하고 정지시거 및 판단시거를 도출하여 정보처리구간(Information Handling Zone)을 결정하였다. 정지시거와 판단시거는 Hazard Zone의 85%속도(72km/h)를 기준으로 산정하였으며 정지시거는 122m, 판단시거는 206m 였다. 따라서 Non-recovery Zone은 sta. 0+400~0+512이며, Approach Zone은 sta. 0+512~0+606 이다.

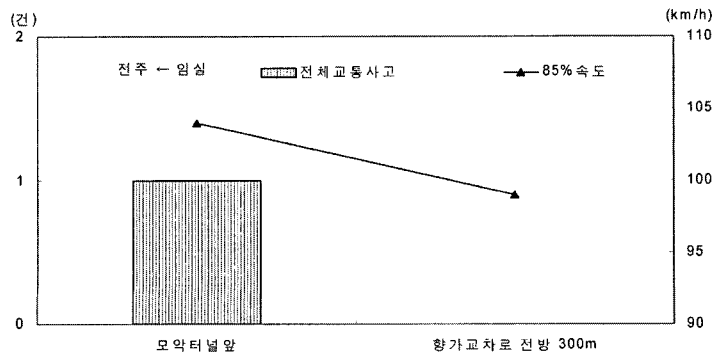
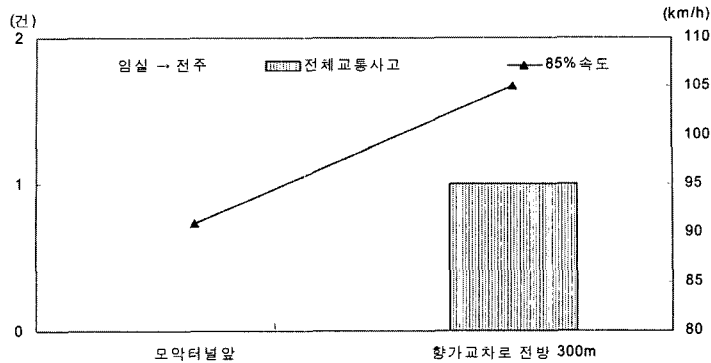
27호선 전주 및 입실방향 모두 2005년 한해 각 1건씩의 사고가 발생했다. 전체적으로 타 노선(17호선 및 26호선)에 비해 도로 기하구조가 좋아 85%주행속도가 제한속도 보다 최대 25km/h 높음에도 불구하고 전체 사고 수는 적은 것을 알 수 있다. 도로폭 3.5m(지방지역 일반차로 설계속도 80km/h

그러나 2005년 교통사고가 방향별로 각 1건씩 내리막 구간에서 발생하였고 이 구간의 속도가 100km/h를 넘는 높은 속도임을 감안 할 때 27호선 또한 내리막 구간에서의 속도 감소대책이 필요한 것으로 판단된다.

은 유형의 노선에는 시설물 설치 및 도로안전 개선사업 방법론으로 앞서 언급한 내리막 구간에서의 무인단속카메라 및 횡방향 그루빙 설치가 필요하다. 사례분석에서 알아 본 바와 같이 27호선은 신규 4차로 도로로서 설계기준을 모두 만족하고 있으나 2005년 2건의 사고 모두 약간의 하향경사 구간에서 높은 속도로 인해 발생하였다. 따라서 이러한 내리막구간에서 속도통제 대책이 필요하며 무인단속카메라와 횡방향 그루빙은 속도 감속을 위한 최선의 대책이 될 것이다.
