외벽체 결로개선사례와 결로수 배출방안

권태웅

• (주)비엘공간 (kwon@ebi.co.kr)

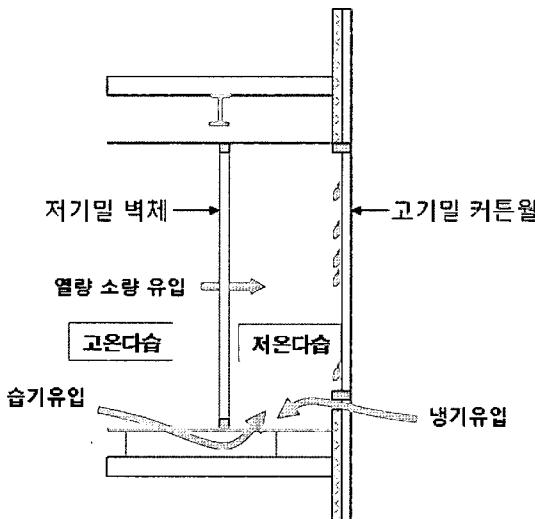
고, 하절기에는 온도가 상승하는 구조적 모순을 가지고 있다. 이는 외벽 유리창에 접하는 냉기와 칸막이 벽체의 틈새로 유입된 습한 실내공기가 대상공간에 정체되어 결로를 유발하고 있기 때문이다. 이러한 구조의 근본적인 결로발생 방지법은 ① 고온 측의 습도를 낮게 유지하는 방법과 ② 벽체의 단열성을 항상시켜 벽체의 온도를 노점온도보다 높게 유지하거나. ③ 실내에서 발생하는 수증기의 억제 및 대상공간으로의 습기유동을 차단하고(차습층) ④ 환기에 의한 절대습도의 저하, 단열강화에 의한 실내측 표면온도의 상승유도 ⑤ 직접가열이나 기류축진에 의한 표면온도의 상승의 방법이 있다.

[그림 3] 결로발생 구조단면

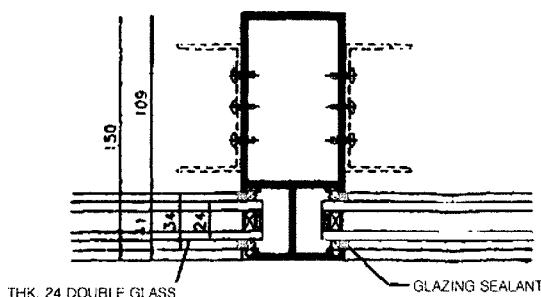
[그림 4] 기존의 일반복층 유리와 비 단열바 단면구조

현장여건을 감안하여 다음과 같은 방법이 검토되었다. ① 고온 측의 습도를 낮추는 것은 항온향습의 다습조건을 변경할 수 없으므로 ② 벽체의 단열성을 높이기 위해 유리는 일반 복층유리에서 저방사(low-e) 유리로 교환하고 알루미늄 프레임은 비 단열 바(그림 4)에서 단열바로 전환이 추천되었으나 구조물을 철거할 수 없으므로 Thermal simulation 결과 시행 가능한 방안 중에서 그림 5와 같은 결과를 얻고 실행되었는데 이는 기존의 비 단열 알루미늄 바의 설치상태를 유지하면서 단열을 하기 위한 방법으로 고안되었다.

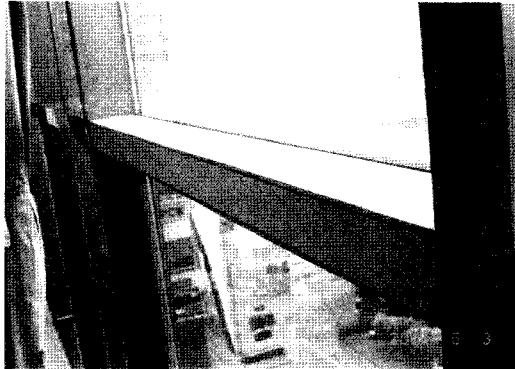
[그림 6] 콜크 감싸기

개선작업은 그림 6과 같이 기존금속 프레임면에 콜크 목으로 보온 후 알루미늄 바를 커버 재로 준비하여(그림 7) 콜크 보온재를 커버하는 형식으로(그림 8) 표면결로를 방지하였다.

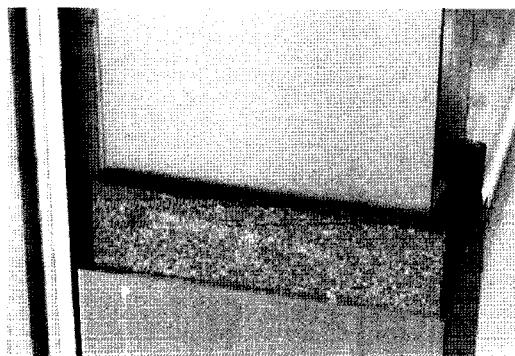
[그림 8] 시공과정

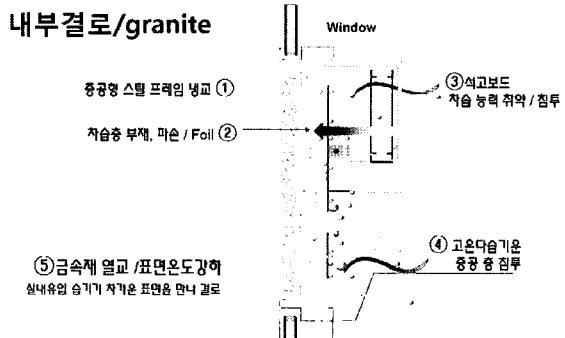
[그림 9] 내부결로 / granite

그림 9는 외부로 면한 석재의 철 구조물의 냉교가 실내의 차습능력이 취약한 석고보드를 통해 유입되면서 결로를 유발시키는데 단열재 내부에 준비된 차

습층이 제 기능을 발휘하지 못하는 것이 주요 원인 중 하나이며 정형화 단열의 약점이기도 하다.

결로발생원인은 실내의 다습한 공기가 Access Floor 및 천정 면을 통해 중공 층에 누기 되어 저온 다습한 환경을 촉진시켜 외벽(석재부분)의 불완전한 차습층과 취약한 단열시공의 결과로 주변 벽체의 저온 다습 현상에 따른 층 전체의 결로현상이 원인이 되었으므로 문제해결의 초점을 단열성능 보강과 차습 층 확보에 두고 전면적인 외부 단열보강과 차습 층 설치계획을 수립 하였으나 외벽(석재부분)은 구조적 취약성으로 인해, 내부공간에서의 단열공사가 불가하므로 외부에서 석재를 제거하여 작업이 진행되었다.

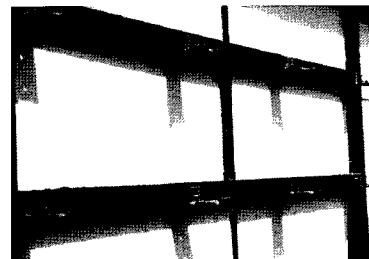
[그림 11] 추가 단열보강

석재가 제거된 상태에서 관찰한 결과, 단열재는 그림 11에서 보는 바와 같이 정형화된 섬유계 단열재의 시공한계로 인해 연결부 정밀시공이 이루어지지 않아 누기된 흔적이 선명히 나타나 있었다. 문제의 해결을 위해 우선 차습과 단열을 목적으로 50 mm 스티로폼을 사용하여 단열용량을 늘렸고, 틈새와 금속노출부분은 모두 층전형 단열재로 도포하여 냉기가 유입되거나 접촉되는 것을 차단하였다(그림 11, 12).

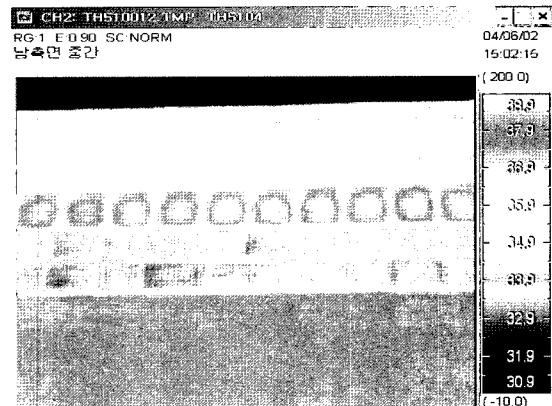
위 작업이 완성된 결과를 IR camera로 확인한 결과, 커튼월 부분 유리와 석재 벽 모두에서 보온단열이 안정적으로 균일하게 분포되었고, 개선공사 이후에는, 동절기 외기온도 13°C에서도 결로가 발생하지 않는 결과를 얻게 되었다.

[그림 14] 보수 단열 차습층 확보 후 IR Camera 촬영

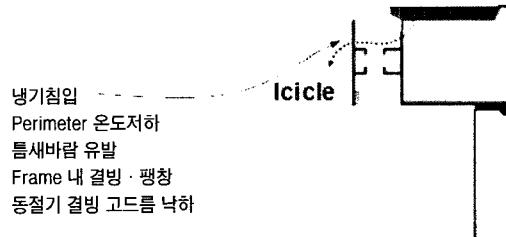
[그림 15] rain hole

결로수를 외부로 배출하기 위해 준비된 Hole을 통해 냉기가 침입해서 가장자리(perimeter)의 온도저하와 틈새바람으로 거주자 민원이 될 가능성이 있고, 결로수가 새시 틀 내에서 얼기 때문에 동절기에 배수할 수 없음은 물론 고드름이 떨어질 위험도

높다(그림 15).

따라서 내부 결로수는 외부에 배출하지 않고 모아두는 방식으로 충분한 깊이의 결로수 받이를 만들거나, 실외로 배출하지 않고 실내에 전용 배수 드레인 배관을 설치하여 고드름 낙하로 인한 보행자의 안전과 시설물의 피해를 예방하는 준비가 필요하다. ☺

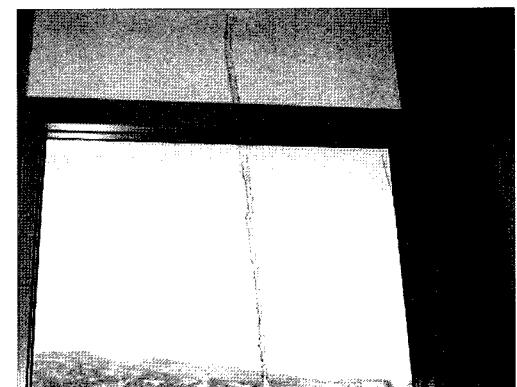
[그림 16] 상층부 드레인 유리창 동결

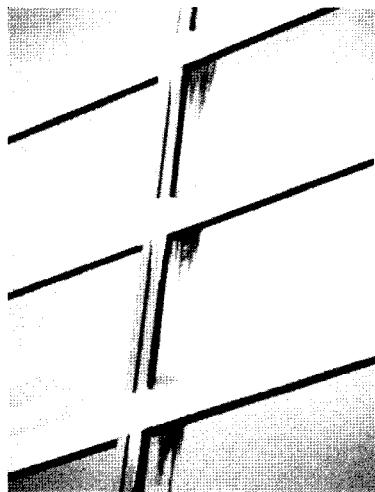
[그림 17] 결로수 고드름(커튼월)

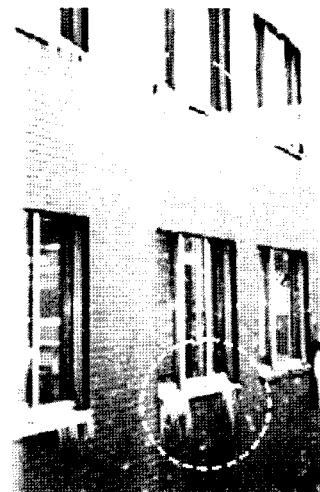
[그림 18] 결로수 고드름(창호)

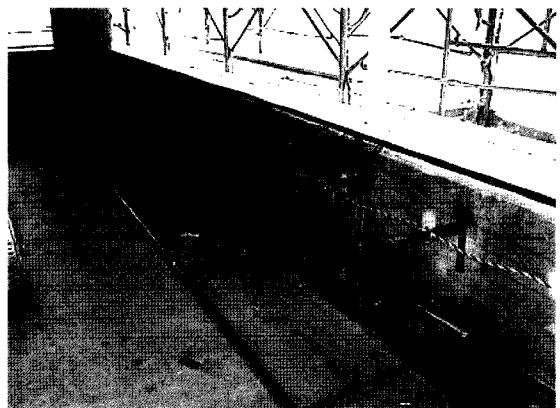
[그림 20] 결로수 실내배수 배관
