국토지리정보원 GPS 상시관측소 관측환경 분석

Analysis of Site Environment at Permanent GPS Stations Operated by National Geographic Information Institute

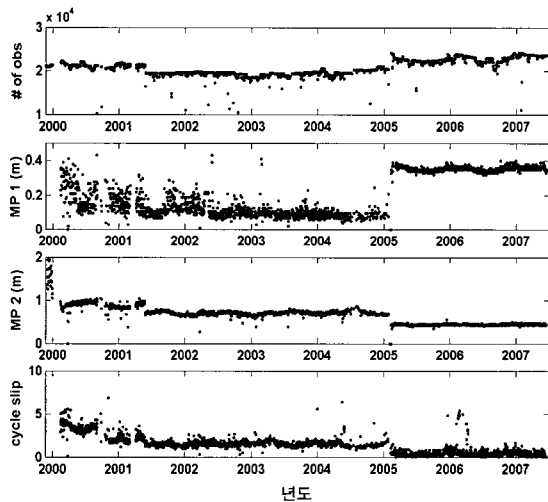
그림 1. 수원 관측소의 8년간 TEQC 품질평가 지표 변화

국토지리정보원 GPS 상시관측소의 데이터 품질을 평가하기 위해 UNAVCO(University NAVstar Consortium)에서 개발해 일반에게 무상으로 제공하는 TEQC(Translation, Editing, and Quality-Checking) 프로그램을 사용하였다. GPS 수신기에서 수집된 데이터를 TEQC로 처리하면 데이터 수신율, 수신기 시계오차, 사이클슬립, 다중경로 오차, GPS 위성의 고도각 및 방위각 등 다양한 정보를 얻을 수 있다(Estey and Meertens, 1999). 이 연구에서는 14개 관측소 전체를 대상으로 각 관측소의 운영시작일로부터 2007년 6월 16일까지의 모든 데이터를 TEQC로 처리하였다. TEQC 분석에는 네 가지 품질평가 지표를 사용하였는데, 이는 관측개수(# of obs.), L1과 L2에서의 다중경로 오차(MP1, MP2), 그리고 1000회 관측 당 사이클슬립 발생 횟수이다. 첫 번째 지표인 관측개수는 관측소의 시야각 확보 수준을 판단할 수 있는 지표로 관측소 주위에 장애물이 다수 존재할 때 그 개수가 현저히 낮아지게 된다. 그리고 미터 단위로 표현되는 다중경로 오차 지표인 MP1과 MP2는 관측소 주위에 존재하는 다중경로 오차 유발 요인을 평가하는 지표로 건물의 지붕과 벽 등의 반사면이 많을 경우, 그리고 수목이 많을 때 그 수치가 커지게 된다. 마지막으로 사이클슬립 발생개수는 GPS 장비의 안정성 등을 평가하는 근거가 된다. 그림 1은 TEQC를 이용해 수원 관측소의 데이터를 하루 단위로 처리한 결과로 산출된 4개 품질평가 지표의 시계열을 보여주는 그림이다.

그림 1에서 볼 수 있듯이 TEQC를 이용한 GPS 데이터 품질평가는 장기간 분석을 할 경우 품질평가 지표의 변화양상과 상대적 품질저하 기간 등을 파악할 수 있다. 그리고 TEQC 결과는 GPS 수신기 기종에 따라 그 결과가 달라지기 때문에 수신기 기종이 변경된 시점도 발견할 수 있다. 그림 1을 보면 2005년 상반기의 한 시점을 기준으로

로 모든 평가지표의 시계열에 점프가 발생함을 알 수 있다. 조사결과 2005년 2월 2일 수원관측소의 GPS 수신기가 Trimble 4000SSI에서 Trimble NetRS로 교체되었음을 확인할 수 있었다. 그림 1의 첫 그래프(# of obs.)를 보면 2005년 2월 2일 이후 관측개수가 소폭 상승한 사실을 알 수 있다. 그러나 수신기 교체에 따라 MP1과 MP2 그리고 사이클슬립 발생빈도가 변경될 수는 있으나 관측개수의 증감은 있을 수 없다는 판단으로 그 원인을 조사하였다. 조사 결과 수신기 교체 이전에 10°로 설정되어 있던 임계고도각이 수신기 교체와 함께 0°로 변경되었음을 알 수 있었다. 임계고도각이 0°로 변경되어 고도각이 낮은 GPS 위성의 관측치가 추가적으로 수신기에 기록됨으로써 관측개수가 증가한 것이다.

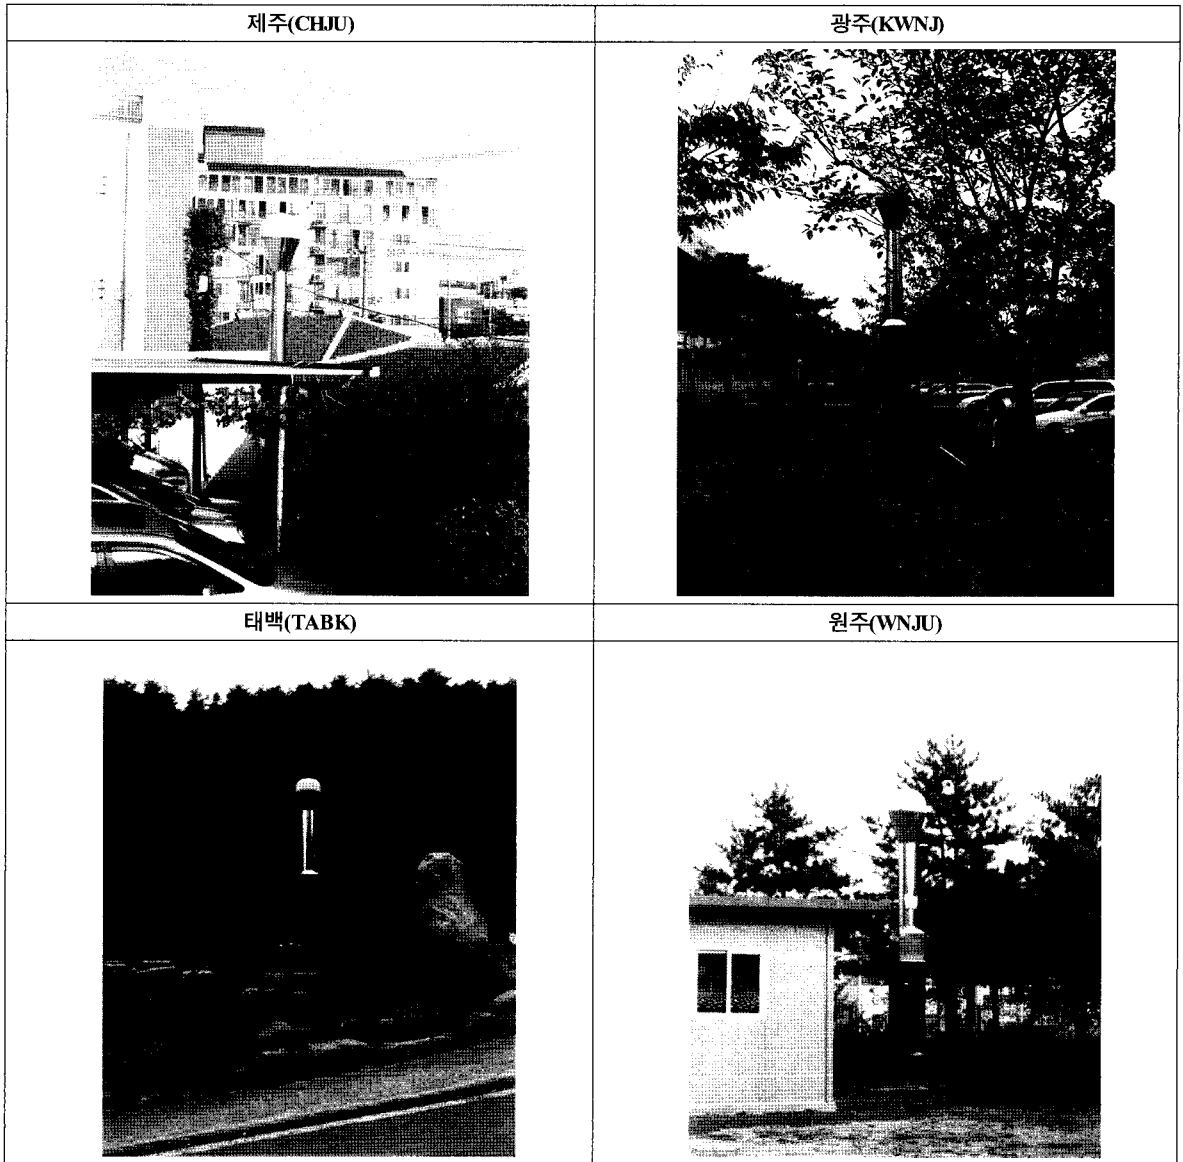
그림 2. 문제점이 발견된 4개 GPS 상시관측소 전경

국토지리정보원 GPS 상시관측소 14개소를 방문 조사한 결과 상수도사업소에 설치된 진주 관측소와 기상대에 위치한 서산 관측소의 GPS 안테나의 경우 시야각이 모든 방향으로 5° 이상 확보되어 있어 완벽에 가까운 관측환경을 보유하고 있었다. 그러나 많은 관측소에서 주변에 위치한 수목 혹은 건물로 인해 충분한 시야각을 확보하지 못하는 문제점이 발견되었다. 그 중 특히 문제가 심각하다고 판단되는 4개 관측소는 제주, 광주, 태백, 그리고 원주 관측소로 각각의 특성과 문제점을 아래에서 자세히 기술하였다. 그림 2는 문제점이 발견된 4개 관측소의 사진을 보여준다.

제주기상청에 위치한 제주 관측소를 방문한 결과 국토지리정보원 홈페이지에서 제공하는 관측소 사진에서는 확인할 수 없었던 사실이 발견되었다. 과거에 존재하지 않았던 금속재질의 주차장 지붕이 신설되었으며, 동향으로 5m 떨어진 곳에 4층 건물이 위치하고 있다(그림 2 참고). IGS와 NGS 사이트 가이드라인에 의하면 GPS 관측소는 다중경로 오차를 유발할 수 있는 반사성이 강한 표면, 건물, 나무 등으로부터 멀리 떨어져야 한다. 따라서 제주 관측소의 경우 현장조사 결과 다중경로 오차가 높게

나타날 것이라는 것을 예상할 수 있었으며, 이러한 추측은 4.2절에 기술한 TEQC 분석결과와 14개 관측소 중 제주 관측소의 다중경로 오차가 가장 높게 나타나 현장조사에 근거한 추측이 사실임이 확인되었다. GPS 상시관측소 입지선정 단계에서 기존에 건축된 건물은 제거하지 못한다 하더라도, 주차장 자봉과 같이 GPS 측위오차를 유발할 수 있는 장애물을 새로 설치하지 않아야 한다.

전남대학교 교내에 위치한 광주 관측소는 남북방향으로 각각 2층 높이의 건물이 인접해 있고, 동서방향 모두 나무가 위치하고 있다. 남북방향으로 존재하는 건물의 경우 남쪽으로 약 10m, 북쪽으로 약 15m 가량 떨어져 있어 15° 이상의 시야각을 확보할 수 있으나, 동서 방향의 나무는 GPS 안테나와의 거리가 5m 이내이며, 나무의 높이는 안테나 상단보다 약 50cm 정도 높다(그림 2 참고). 나무가 지속적으로 성장함에 따라 GPS 신호차폐 현상은 점

차 심각하게 발생할 것으로 판단된다. 또한 여름철의 무성한 나뭇잎은 다중경로 오차를 유발하는 요인이 될 수 있다. 광주 관측소에서 수집된 장기간의 데이터를 TEQC로 처리한 결과 L2 신호의 다중경로 오차가 나뭇잎이 무성한 여름철에 증가하고 겨울철에 감소하는 경향이 확연히 나타남을 알 수 있었다. 그림 3은 2001년 1월 1일에서 2005년 12월 31일까지 5년 동안 하루 단위로 계산한 L2 다중경로 오차 지표 시계열을 보여준다. 그림 3을 보면 MP2 지표의 최대치를 보이는 여름철에는 ~1.0m, 최소치를 보이는 겨울철에는 ~0.6m까지 대략 0.5m의 진폭을 가지면서 1년 주기로 일정하게 반복되는 경향을 보이고 있음을 알 수 있다. 이렇게 큰 진폭의 계절적 신호는 광주 관측소를 제외한 나머지 13개 관측소에서는 발견되지 않고 있으므로, 광주 관측소만의 특성이라 할 수 있다.

강원관광대학에 위치한 태백 관측소는 정남향으로 50m 거리에 약 40m 높이의 언덕이 있으며, 언덕에는 소나무가 조밀하게 분포하고 있다(그림 2 참고). 또한 남동향으로 공사현장이 두 곳이 있는데, 한 곳은 GPS 상시관측소로부터 약 200m 거리에 20층 이상의 아파트 신축공사 현장이며, 비슷한 방향으로 70m 떨어진 곳에 10층 이상 높이의 건물 공사가 진행 중이다. 한국은 북반구 중위도에 위치하고 있어 대부분의 GPS 위성 궤적이 남향과 동서 방향으로 집중되어 있음을 고려할 때 14개 상시관측소 중 최악의 관측환경이라 판단되었다. 그러한 추측은 TEQC 분석결과로도 입증되었다. TEQC 분석결과 시야

각 확보를 저해하는 관측환경으로 인해 태백 관측소의 관측개수가 14개 관측소 중 최저로 나타났다. 더욱 우려되는 점은 아파트 신축공사가 완공될 경우 태백 관측소의 관측환경은 더욱 악화될 것으로 예상된다. 것이다.

원주기상대에 위치한 원주 관측소의 경우, 현재에는 관측환경에 있어 큰 문제가 발생하고 있지 않지만, 1-2년 이내에 다중경로 오차를 유발할 것으로 판단되는 나무가 안테나에 인접해 있다. 국토지리정보원 홈페이지에서 과거 원주 관측소의 사진을 확인할 수 있었는데 당시만 해도 GPS 안테나보다 높이가 낮았던 소나무들이 현재는 GPS 안테나와 비슷한 높이로 성장한 것을 확인하였다(그림 2 참고). 그리고 서향으로도 빛나무 등 다수의 나무가 분포되어 있다. 이러한 환경은 현재로서는 큰 문제를 유발하지 않지만, 추후 나뭇잎에 의한 다중경로 오차가 발생할 것으로 추정되므로 나무를 옮겨 심거나 제거하는 등의 조치가 필요하다고 판단된다.

GPS 응용분야가 확대됨에 따라 정확하고 신뢰성 있는 위치정보에 대한 요구가 높아지고 있음을 고려할 때 현재 운영 중인 상시관측소의 관측환경을 철저히 분석할 필요가 있다. 분석 결과 문제점이 발견된다면 관측소 주위의 나무와 반사면 등의 장애물을 제거해야 한다. 만약 장애물 제거가 불가능하다면, 관측환경이 양호한 곳으로의 이설 방안도 검토해야 한다. 그리고 지속적인 모니터링을 통해 최적의 관측환경을 유지해야 할 것이다.

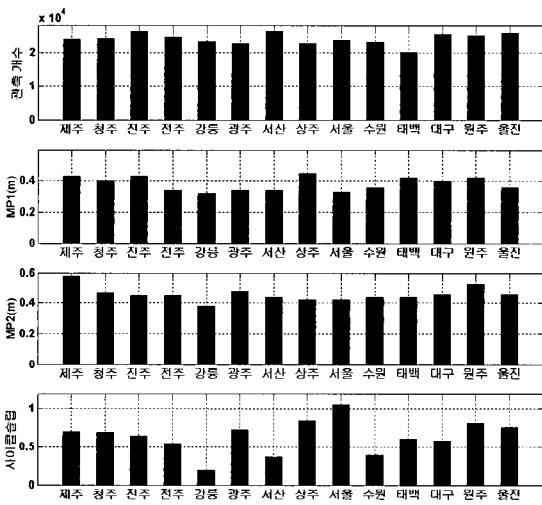
그림 4. 국토지리정보원 상시관측소 TEQC 품질평가 지표 평균치

표 3을 보면 진주, 서산, 대구, 원주, 그리고 울진 관측소가 평균 25000개 이상의 관측개수를 기록하였다. 이는 GPS 안테나와 위성간의 시선방향에 건물 혹은 수목 등의 장애물이 거의 존재하지 않는다는 것을 의미하며, 현장조사 결과와도 일치하는 것이다. 그 중 진주와 서산은 26000개 이상의 관측개수를 기록해 4.1절에서 소개한 현장조사 결과와 같이 최고의 시야각을 확보한 관측소임이 증명되었다. 반면에 가장 적은 관측개수를 기록한 태백 관측소는 4.1절에서 남향에 위치한 언덕과 수목, 그리고 남동향에 위치한 아파트 신축공사 등으로 인해 시야각이 좋지 않은 관측소로 지적된 곳이다. 최고의 관측개수를 기록한 서산과 비교할 때 태백의 관측개수는 서산보다 약 25% 적은 관측개수이다. 표 3의 결과를 시각적으로 비교하기 위해 그림 4에 도식화하였다.

그림 4를 보면 다중경로 오차 지표인 MP1과 MP2 모두 강릉이 최소값을 보이고 있고 서울 관측소가 강릉 관

측소 다음으로 낮은 지표값을 가지므로, 강릉과 서울의 관측환경이 다중경로 오차를 최소화하는 관측환경임을 알 수 있다. MP1과 MP2의 최대값은 제주 관측소에서 발생하고 있어, 4.1절의 현장조사에서 제주 관측소에 위치한 주차장 지붕과 동향에 인접한 건물에 의해 다중경로 오차가 크게 발생함을 알 수 있다. 사이클슬립의 경우 강릉 관측소와 서울 관측소가 각각 최소와 최대치를 기록하

였다. 두 관측소 모두 다중경로 오차를 나타내는 지표가 가장 낮았음에도 불구하고 사이클슬립 개수 발생 빈도는 전혀 다른 특성을 보인다. 이렇게 상이한 특성을 정량적으로 분석하기 위해 MP1/MP2 지표와 사이클슬립 지표의 상관계수를 계산한 결과 모두 0.35 이하로 나타났다. 따라서 다중경로오차와 사이클슬립 발생과는 큰 상관관계가 없다고 판단된다.

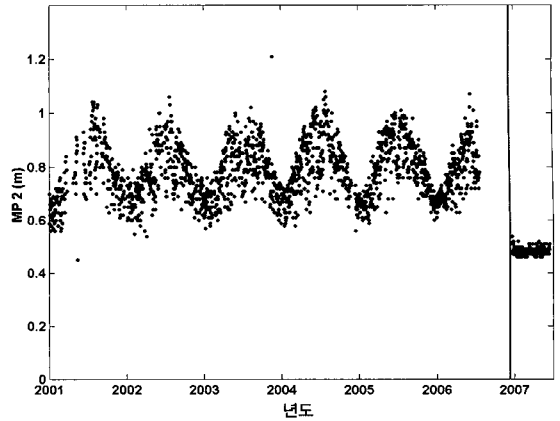
그림 5. 수신기 교체에 따른 광주 관측소 다중경로 오차의 계절적 신호 소멸

수신기 교체에 따른 다중경로 오차 감소 경향을 파악하기 위해 그림 3에 나타난 광주 관측소의 MP2 지표의 변화양상을 추가적으로 분석하였다. 그림 3에 나타난 결과에 수신기가 교체된 시점인 2006년 12월 19일 이후부터 2007년 6월 16일까지의 MP2 지표를 추가해 그림 5에 나타내었다. 수신기 교체 이전에 MP2가 매년 주기적으로 대략 0.5m 진폭으로 변동하던 현상이 수신기 교체 이후 완전히 사라졌음을 알 수 있다. 그리고 MP2의 크기도 0.4m 수준으로 감소하였다. 이러한 현상의 발생원인은 최신 GPS 수신기에는 다중경로 오차

를 줄이는 기능 및 알고리즘이 추가되었기 때문인 것으로 판단된다.
