고시원 화재 사례

고시원 화재는 많지는 않지만 종종 발생되고 있으며 사회적인 문제로 대두되고 있는 실정이다. 고시원의 문제점을 분석하여 화재안전의 사각지대에 있는 고시원의 안전대책을 알아보고자 한다.

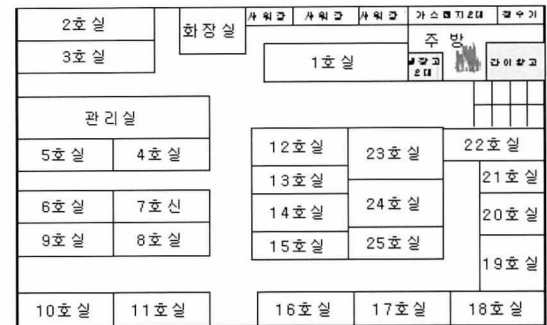
■ 그림 1. 발화 장소 평면도

고시원 내부구조는 관리실 등을 포함한 25개의 구획된 실이 있으며 실당 크기는 0.6~2평 이내, 통로는 미로형태로 폭 1m 미만이다(그림 1 참조). 발화 장소는 현관에서 바라보면 좌측 1호실 옆으로 우측으로 들어가면 주방이 있으며 주방에는 취사를 위한 가스렌지, 싱크대, 냉장고 외에 침구류 등을 보관하기 위한 샌드위치패널 구조의 간이창고가 있다.

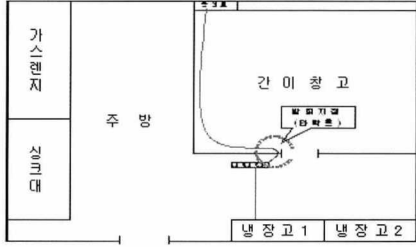
■ 그림 2. 주방 평면도

주방의 크기는 약 1.5평으로 내부에 가스렌지 2대, 정

수기 1대, 냉장고 2대, 선풍기 1대가 있고 샌드위치패널 구조의 간이창고는 침구류를 보관하기 위한 창고로 사용되었다(그림 2 참조).

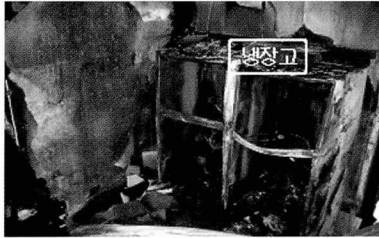
최초 발화지점으로 추정되는 주방은 내부 일부를 샌드위치패널로 구획하여 침구류를 보관하는 간이창고 및 다용도실로 사용 중이었다. 화재 상황은 창고 출입문과 냉장고 전면이 수열로 인하여 심하게 변형 또는 탄화되었으며 벽면의 타일 등이 고열로 박리되었다(사진 1 참조).

■ 사진 1. 벽면 및 냉장고 소실 모습

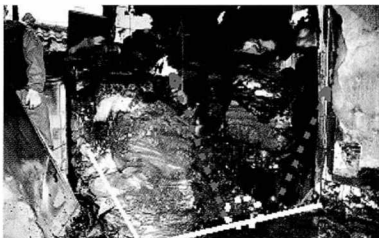
발화지점은 주방 간이창고 하단부터 심하게 소훼된 형상으로 이 지점을 중심으로 창고 내부의 침구류부터 연소 확대되었다(사진 2 참조).

■ 사진 2. 발화지점(침구류 소실모습)

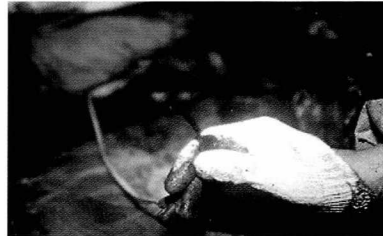
냉장고 및 선풍기 등을 가동하기 위한 콘센트를 창고 뒷면에서 바닥을 통해 창고 출입문 앞쪽으로 연결한 멀티탭(3구) 끝 부분에서 전기적인 단락흔이 발견되었고 연소패턴이 이 지점을 중심으로 나타났다. 또한 전선이 샌드위치패널에 눌러 있는 상황에서, 창고 출입문을 열고 닫을 때 진동에 의해 피복이 손상 및 절연 파괴되어 합선이 일어나 이때 발생한 불꽃에 의해 침구류 등 가연물에 착화, 발화된 화재로 추정된다(그림 2, 사진 4 및 5 참조).

■ 사진 5. 창고 바닥에서 발견된 합선흔적
