금속재료품제조업 안전관리 개선 사례

부산지회 김 동 업 과장

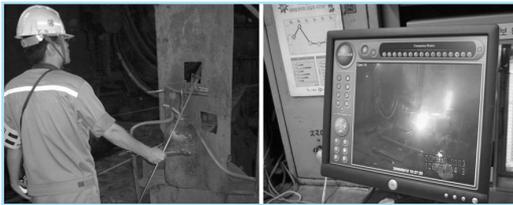
코드번호	재해형태	위험도	
		개선전	개선후
A-2	화재폭발	16	3

(1) 위험요인 : 래들 귀상과 전기로 천정개방을 동시에 할 경우 충돌의 위험이 있음.(현재 수신자가 종을 올리면 조작실에서 천정 개방을 하고 있으나 미흡함)

(2) 개선대책 : 조작자가 외부상황을 파악할 수 있도록 CCTV를 설치하여 2중으로 안전조치를 실시함.

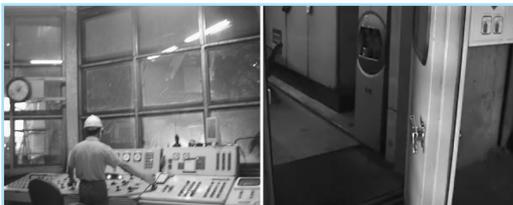
코드번호	재해형태	위험도	
		개선전	개선후
A-3	난청	14	4

(1) 위험요인 : 조작실 방음조치 미실시로 조작실내 소음이 94.8dB까지 발생하여 소음성 난

청 등의 직업병 위험이 있음

(2) 개선대책 : 조작실에 방음조치(복층유리, 흡음재, 이중문, 팩킹 등)하여 소음을 90.1dB까지 감소시킴

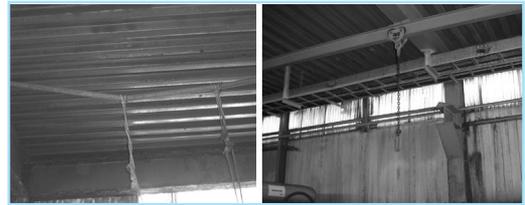
코드번호	재해형태	위험도	
		개선전	개선후
낙하	16	3	9 4

(1) 위험요인 : 냉각펌프실 펌프권상시 파이프에 로프를 연결하여 사용하는 관계로 무게를 못이겨 파이프 휨 및 로프의 절단 위험

(2) 개선대책 : 펌퍼실에 모노레일형 호이스트를 설치함

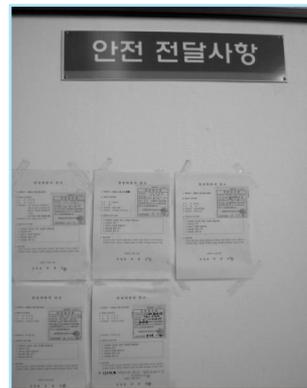
코드번호	재해형태	위험도	
		개선전	개선후
A-5	화상 및 난청	9	3

(1) 위험요인 : 보호구(귀마개, 귀덮개, 보안면, 방진마스크, 방염복) 미착용으로 화상, 난청

위험

(2) 개선대책 : 안전수칙 위반자에 대한 경고장 발부 및 개시

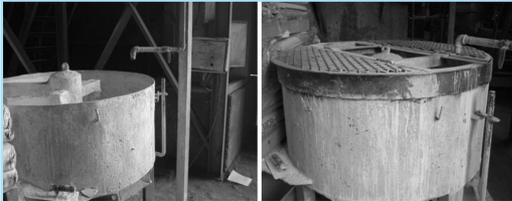
코드번호	재해형태	위험도	
		개선전	개선후
B-1	충돌, 협착	12	4

(1) 위험요인 : 배합기 상부 덮개 미부착으로 작업자들이 배합 중에 손을 넣어 협착될 위험이 있음

(2) 개선대책 : 배합기 상부에 덮개를 개방하면 가동이 정지되는 연동구조 형식의 덮개 부착

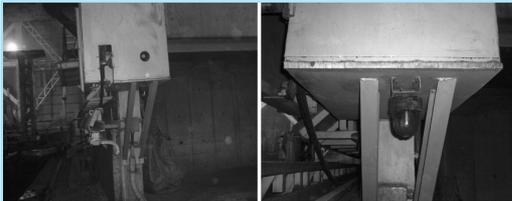
코드번호	재해형태	위험도	
		개선전	개선후
B-2	협착	12	3

(1) 위험요인 : 래들이동용 대차 경광등 미부착으로 협착 위험

(2) 개선대책 : 래들에 경광등 부착

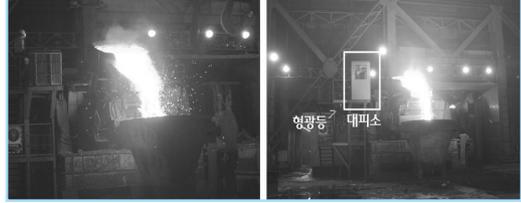
코드번호	재해형태	위험도	
		개선전	개선후
B-23	화상	12	3

(1) 위험요인 : 슬라그 킬딩 작업시 쇳물이 비산되므로 작업자 출입시 화상 위험

(2) 개선대책 : 슬라그 킬팅기가 기울어질 경우 자동으로 경보등이 작동토록 경보등 부착하고 긴급시 작업자가 대피할 수 있는 대피소 설치

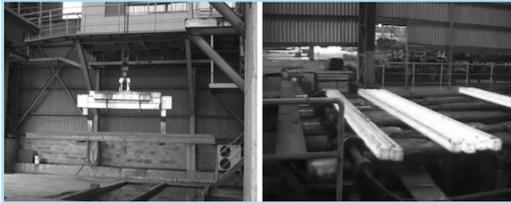
코드번호	재해형태	위험도	
		개선전	개선후
D-1	충돌, 협착, 낙하	16	4

(1) 위험요인 : 모든 빌렛을 야적장에 적재하였다가 지게차를 이용하여 가열로까지 운반함으로써 지게차 의존도가 높은 관계로 지게차에 의한 협착, 전도 등의 안전사고 위험과 크레인으로 빌렛을 권상시 빌렛의 낙하위험

(2) 개선대책 : 빌렛을 전기로까지 자동으로 송급할 수 있는 컨베이어를 설치하여 원료 절감과 지게차 운행 감소로 지게차에 의한 안전사고 예방

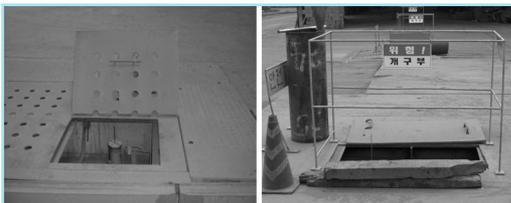
코드번호	재해형태	위험도	
		개선전	개선후
D-2	추락	12	3

(1) 위험요인 : 워킹빔 주변에 난간대가 없어 작업자 실족으로 인한 추락위험

(2) 개선대책 : 워킹빔 주변에 난간대를 설치하여 추락재해 예방

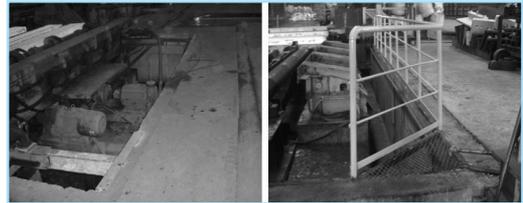
코드번호	재해형태	위험도	
		개선전	개선후
D-3	추락	12	3

(1) 위험요인 : 컨베이어 점검구의 노출로 통행시 실족에 의한 추락재해 위험

(2) 개선대책 : 컨베이어 점검구에 난간대 설치 및 추락위험표지판을 부착하여 추락재해 예방

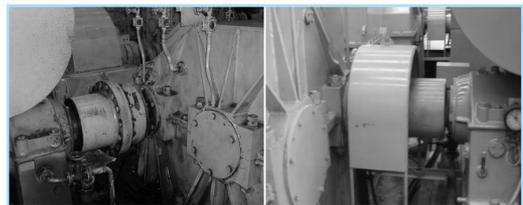
코드번호	재해형태	위험도	
		개선전	개선후
E-1	추락	12	3

(1) 위험요인 : 유니버설 조인트 부위 출입금지 조치 미실시로 작업자 출입시 협착재해 위험

(2) 개선대책 : 유니버설조인트 부위 접근 금지용 안전가이드 설치 및 표지판 부착

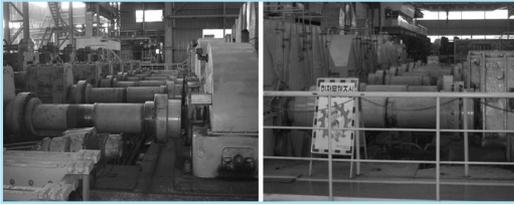
코드번호	재해형태	위험도	
		개선전	개선후
E-2	협착	12	4

(1) 위험요인 : 압연기 감속기 동력전달부 덮개 미부착으로 협착재해 위험

(2) 개선대책 : 압연기의 감속기 동력전달부에 덮개 설치

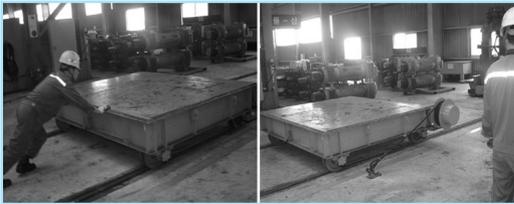
코드번호	재해형태	위험도	
		개선전	개선후
E-3	요통	9	2

(1) 위험요인 : 압연을 운반시 대차에 실은 후 수동으로 밀면서 대차를 이동하는 관으로 무리한 힘에 의한 근골격계질환 발생 위험

(2) 개선대책 : 압연을 운반용 대차에 전동모터를 부착하여 자동으로 운반하도록 하여 근골격계 질환 예방

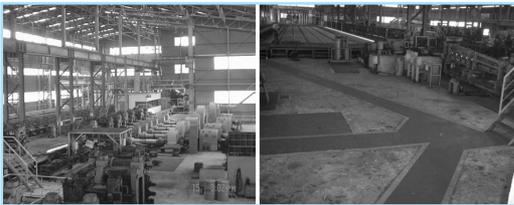
코드번호	재해형태	위험도	
		개선전	개선후
E-4	전도	9	4

(1) 위험요인 : 작업장 바닥 정리정돈 및 청소 미실시로 전도 등의 재해 위험

(2) 개선대책 : 작업장 바닥에 전체적으로 페인트로 도색하고 또한 구획을 표시하여 정리정돈 실시

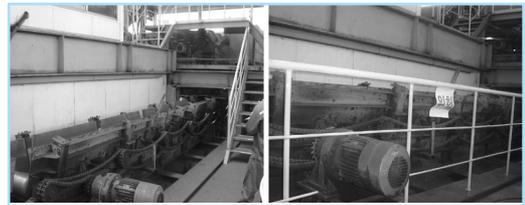
코드번호	재해형태	위험도	
		개선전	개선후
F-1	협착	9	2

(1) 위험요인 : 결속기 체인벨트가 노출되어 협착재해 위험

(2) 개선대책 : 결속기 체인벨트에 작업자의 접촉을 방지할 수 있는 안전가이드 설치

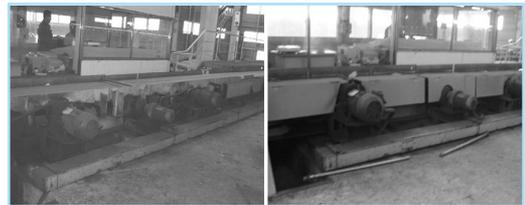
코드번호	재해형태	위험도	
		개선전	개선후
F-2	협착	12	2

(1) 위험요인 : 냉각대 런아웃 C/V 체인이 노출되어 접촉으로 협착재해 위험

(2) 개선대책 : 냉각대 런아웃 C/V 체인벨트에 작업자의 접촉을 방지할 수 있는 덮개 설치

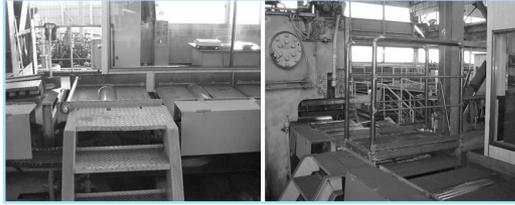
코드번호	재해형태	위험도	
		개선전	개선후
F-3	충돌	12	4

- (1) 위험요인 : 런아웃 C/V 건널다리 미설치로 전도 및 이송되는 철근에 충돌 위험
- (2) 개선대책 : 냉각대 런아웃 C/V에 작업자 통행이 원활하게 건널다리 설치

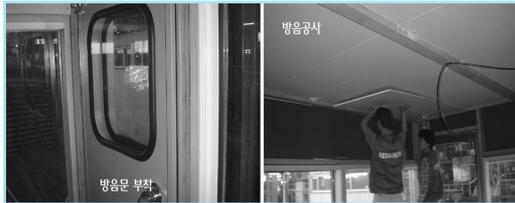
코드번호	재해형태	위험도	
		개선전	개선후
F-4	난청	14	3

- (1) 위험요인 : 정정 조작실 철근 절단시 발생하는 고소음(90.1dB)에 노출되어 소음성 난청 유발 위험
- (2) 개선대책 : 정정실에 방음조치(복층유리, 흡음재, 이중문, 팩킹 등)하여 소음을 65.1dB로 감소시킴

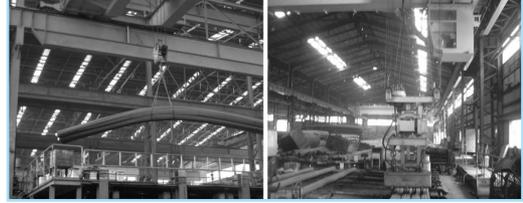
코드번호	재해형태	위험도	
		개선전	개선후
G-2	낙하	12	6

- (1) 위험요인 : 철근을 달기 와이어로프로 권상하여 편하중 발생시 철근의 낙하 위험
- (2) 개선대책 : 마그넷트를 사용하여 철근의 편하중으로 인한 낙하방지 및 원가절감

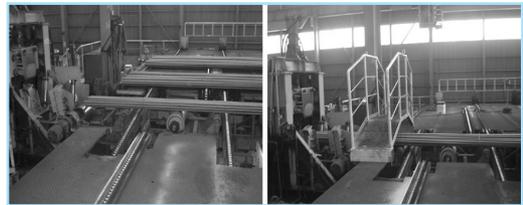
코드번호	재해형태	위험도	
		개선전	개선후
G-3	전도, 충돌	16	2

- (1) 위험요인 : 포장 이송컨베이어 위로 통행하는 관계로 철근과 충돌 및 전도 위험
- (2) 개선대책 : 건널다리를 설치하여 통행이 원활하게 이루어지도록 조치
