# 수송용 기계기구제조업 안전관리 개선 사례

전북지회 최 흥 규 과장

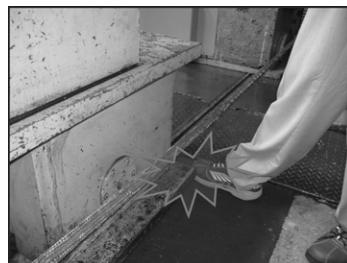
- 재해년도 : 2003년
- 발생공정 : 가공 공정
- 기인물 : 무빙볼스터
- 재해원인 : 경보장치 파손, 안전수칙 미준수

금형을 교체하기 위해 무빙 볼스터를 프레스 안쪽으로 이동시키던 중 클램프와 무빙 볼스터 사이에 발이 끼임.

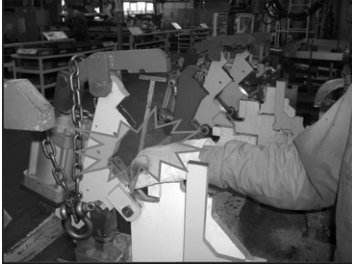
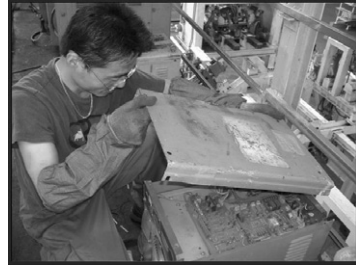
- 재해년도 : 2003년
- 발생공정 : 조립 공정
- 기인물 : 지그
- 재해원인 : 2인 1조 작업, 안전수칙 미준수

FRT 바디 조립작업 중 상대방을 확인하지 못하고 지그를 작동시켜 지그에 손가락이 부딪힘.

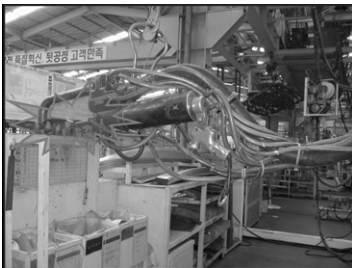
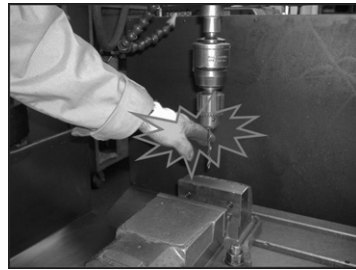
- 재해년도 : 2004년
- 발생공정 : 조립 공정
- 기인물 : 지그
- 재해원인 : SPOT 용접기 고정방법 불량

작업후 청소를 하려고 SPOT 용접기를 이동 중 지그에 작동버튼이 눌러 SPOT용접기가 작동되어 턱에 손가락이 끼임.

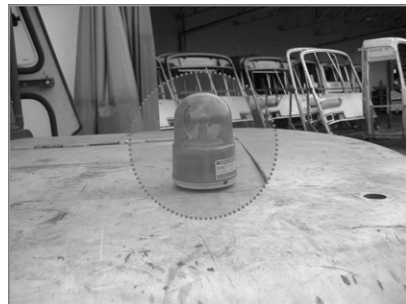
평가대상 공정명	사상 및 출고	평균위험도	개선전	개선후
			6.79	5.79
작업내용	평가구분	위험요인 및 재해형태	위험도	쿠폰 점수
자재의 입고 적재	기계적	- 후진경보장치 작동불능(충돌)	12	A-1
	물질/ 환경적	- 통로에 노출된 소재로 타이어 손상시 충격에 파열(낙하)	12	A-2

- (1) A-1(재해형태 : 충돌, 위험도 감소 : 12 → 6)
- ▶ 위험요인 : 후진신경 보장치의 고장 또는 작업장 소음으로 경보음을 인지하지 못할 경우 충돌재해의 위험
  - ▶ 개선사항 : 작업장 특성상 소음이 현저하게 발생하는 작업장에는 후진경보기의 효과가 미흡함으로 경광등을 병행설치하여 인지도 향상 및 작업전 점검 실시

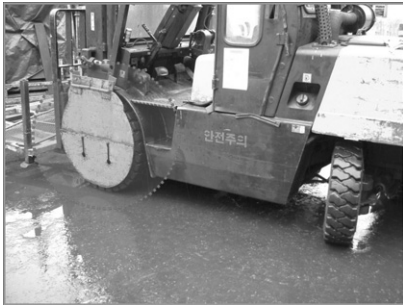
(2) A-2(재해형태 : 낙하, 위험도 감소 : 12 → 4)

- ▶ 위험요인 : 지게차의 차륜이 소재(철판)와 접촉할 경우 손상되어 파열될 경우 차량 전복 위험 및 교체 비용 증가
- ▶ 개선사항 : 지게차의 차륜이 소재(철판)와 직접 접촉하지 않도록 덮개를 설치하고 향후 정비작업을 고려하여 탈·착이 용이하도록 설치

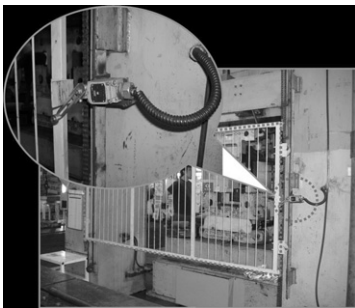
(3) A-3(재해형태 : 협착, 위험도 감소 : 16 → 6)

- ▶ 위험요인 : 프레스 작업중 근로자가 측면으로 접근하는 경우 금형 및 슬라이드에 의한 협착·충돌 위험
- ▶ 개선사항 : 프레스 측면에는 근로자가 작업 중에는 접근하지 못하도록 방호울을 설치하고 인터록을 병행하여 방호울을 개방한 상태에서는 슬라이드가 하강하지 못하도록 조치

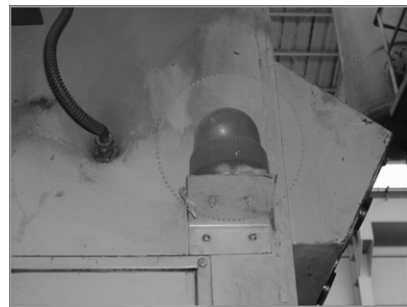
(5) A-5(재해형태 : 협착, 위험도 감소 : 12 → 4)

▶ 위험요인 : 무빙볼스터 이동시 근로자의 발이 협착 위험점에 위치하여 클램프와 볼스터 사이에 발 협착 위험

- ▶ 개선사항 : 무빙볼스터가 이동할 경우 경고등과 경보음이 동시에 발생하도록 조치하고 정상작동 여부를 정기적으로 점검

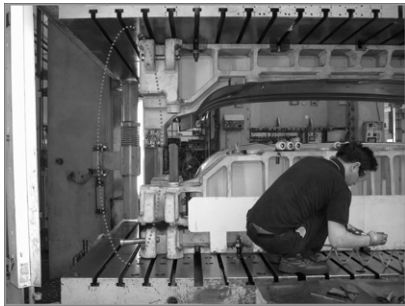
(7) A-7(재해형태 : 협착, 위험도 감소 : 16 → 6)

▶ 위험요인 : 블랭킹 작업을 마치고 금형을 교체한 후 안전장치 기능 미복귀 상태로 작업시 협착 위험

▶ 개선사항 : 슬라이드 조절 버튼에 릴레이를 연결하여 금형교체 후 슬라이드를 조절하는 경우 광전자식 방호장치가 자동으로 켜지도록 조치

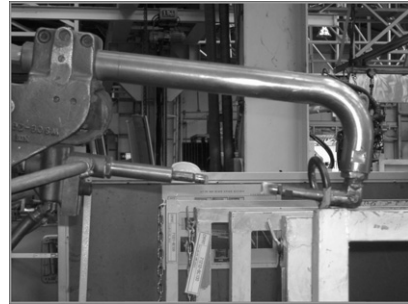
(9) A-9(재해형태 : 협착, 위험도 감소 : 9 → 6)

▶ 위험요인 : SPOT 용접기(이동식) 보관방법이 부적절하여 지그 유닛에 의한 스위치 오조작 위험

▶ 개선사항 : SPOT 용접기 빔을 연장하여 용접기를 지그 옆 전용걸이에 걸어서 보관할 수 있도록 보완

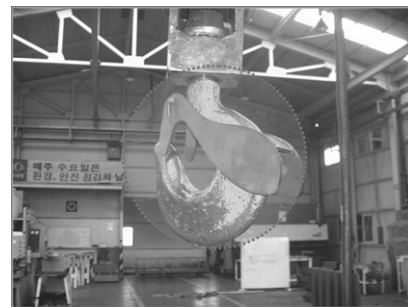
(10) A-10(재해형태 : 협착, 위험도 감소 : 9 → 6)

▶ 위험요인 : 훅 해지장치의 탈락으로 달기 기구의 이탈에 의한 제품의 낙하 위험

▶ 개선사항 : 기존의 스프링식 훅 해지장치가 쉽게 파손되는 점을 감안하여 중력식 해지장치 설치

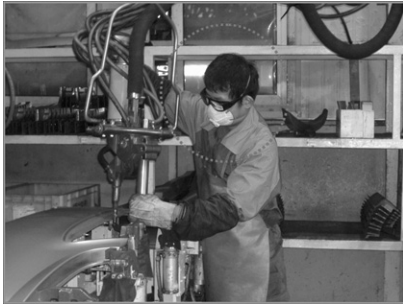
(11) A-11(재해형태 : 비래, 위험도 감소 : 12 → 3)

▶ 위험요인 : SPOT 용접 작업자의 보안경 미착용으로 용접 불꽃에 의한 상해 위험

▶ 개선사항 : SPOT 용접 작업자는 보안경을

작용한 후 작업토록 하고 관리감독자는 지속적인 순찰 활동 실시

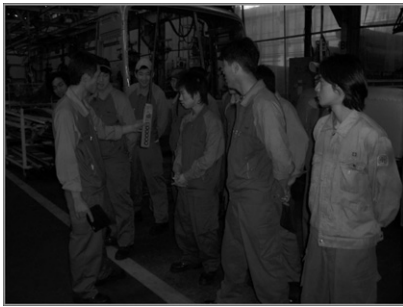
(12) A-12(재해형태 : 충돌, 위험도 감소 : 10 → 6)

- ▶ 위험요인 : 용접작업 후 호이스트를 이용하여 제품을 권상하는 경우 작업방법 불량에 의한 제품의 흔들림으로 충돌 위험
- ▶ 개선사항 : 호이스트 사용작업자에 대하여 올바른 작업방법에 대하여 교육을 실시하고 지속적인 관리 활동 실시

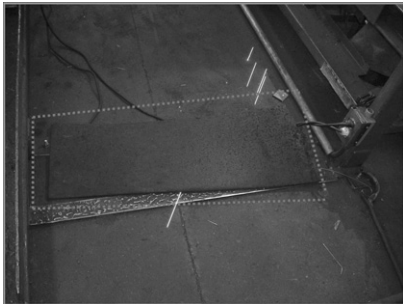
(13) A-13(재해형태 : 감전, 위험도 감소 : 9 → 3)

- ▶ 위험요인 : 작업장 바닥에 전동공구의 임시배선을 보호조치 없이 방치하여 피복손상에 의한 감전 위험
- ▶ 개선사항 : 이동이 불필요한 구간은 철물을 이용하여 보호조치하고 이동이 필요한 구간은 고무덮개를 설치하여 보호조치
