이상파랑에 의한 어항시설물 피해사례

안 익 장
(주) 혜인이엔씨 이사

1976년에서 2006년까지
30여년 간의 피해사례자료에
의하면 총 38개항에 시설 피해가
발생하였는데, 피해시설물
대부분이 방파제이다.
피해형태를 보면 사면 피복재 및
사석 유실이 대부분으로
나타났으며, 피해가 2회 이상
발생한 항이 전체발생횟수의
약 70%로 반복 피해사례가 많았다.

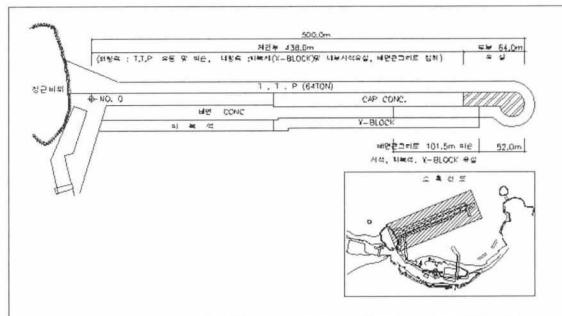
〈그림 1〉 태풍 프라피룬 내습시 소흑산도항 방파제 피해현황도

전라남도 신안군 흑산면 가거도리에 위치한 소흑산도항의 방파제 길이 500 m가 완공된 것이 2000년 3월이었고, 2000년 8월 31일 제10호 태풍 프라피룬이 내습하였다. 순간 최대 풍속 58.3m/s(최대풍속 47.4m/s, 4시간 지속)의 기록적인 풍속을 동반한 파랑내습에 의해 〈그림 1〉과 같이 방파제 두부구간 64m가 유실되고 제간부 436m의 부분파손의 태풍피해를 입게 되었다.

소흑산도항 방파제 설계파고는 8.3m, 주기 13sec, 경사 1:2로 64ton 테트라포드(실증량 58.88ton)를 방파제 중간부 및 두부에 모두 사용하였으며, 피해율은 5%가 적용되었다.

그러나 프라피룬 태풍시 최대풍속 47.4m/s의 강한 바람에 의해 발생된 파고는 9.0m, 주기 15sec로 설계파고를 상회하는 것으로 이로 인한 방파제 피해가 발생되었고 두부에 파에너지가 집중되어 피해가 더 크게 발생하였다.

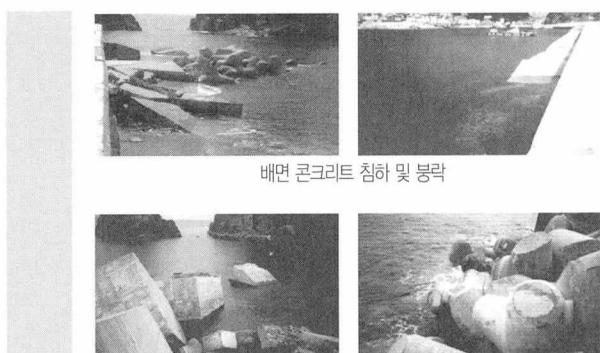
〈그림 2〉 태풍 프라피룬에 의한 방파제 피해전경

배면 콘크리트 침하 및 붕락

제2부 상치콘크리트 및 테트라포드 유실

제간부 테트라포드 파손

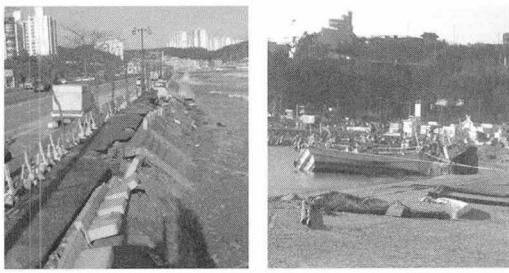
〈그림 6〉 2005년 12월 내습한 너울성 파랑에 의한 피해 사진

5일 밤과 6일 오전 사이 경상북도 영덕과 포항, 울진 등 경북 동해안에 6m 규모의 높은 너울성 파도가 내습하였으며, 이로 인해 6개 소규모 어항에서 어선 11척이 침몰되고 5척의 어선이 파손되거나 좌초되는 등의 피해가 발생하였다. 영덕군 강구항의 경우 정박 중이던 신홍호(1,62t) 등 소형어선 9척은 6일 오전 1시55분쯤 높은 파도로 항내에서 침몰했으며, 7번양호 등 3척은 바닷가로 떠밀려 해수욕장 모래사장에 좌초됐다. 또 영덕군 강구면 동광어시장 주차장에서도 높은 파도가 방파제 삼각대를 넘어와 차량 3대가 물에 잠기는 피해가 발생하였다. 울진에서는 6일 오전 읍남3리 공세항에 정박 중이던 해수호(0.75t) 등 선박 2척이 4~5m의 높은 파도에 침몰됐으며, 북면 나곡항에 정박 중이던 지

영호 등 2척은 파손됐다. 이와 함께 포항시 북구 북부 해수욕장 내 두호동사무소 인근 해안도로 호안블록 120m 정도가 높은 파도에 파손되는 등 설계파에 근접한 장주기 파에 의해 피해가 많아진 것으로 판단된다.

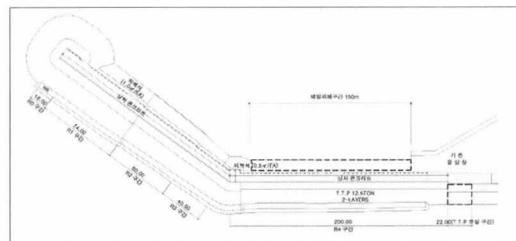
〈그림 7〉 강구항 북방파제 피해 구간

경상북도 영덕군 강구면에 위치한 강구항의 경우 보강(1차)공사 시행 중 2005년 12월 5일 24:00경부터 너울성 파도가 내습하여 기존 북방파제 및 신규 제작장 일부 구간에 피해가 발생되었다. 보강공사는 북방파제

와 남방파제 및 오텁방지막, 등부표 설치 등의 기타 부대시설에 대한 공사로서 2005년 5월 23일에 착공하여 공정률 83.57%의 공사가 진행되고 있었다. 내습한 너울성 파랑에 의하여 북방파제는 기존항 외측의 전면기부 22m 구간의 T.T.P

가 이완되고 유실되었으며 항내측의 제체 피복석 및 사석인 경우 너울성 파랑의 월파에 의해 유실되었다. 또한 남방파제 두부구간에 임시로 거치된 T.T.P가 일부 유실되었으며 제작장 전면의 등표 및 오텁방지막이 유실되는 피해가 발생하였다.

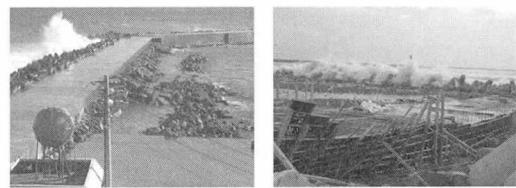
〈그림 8〉 강구항 너울성 파랑 내습

2005년 12월 5일 09시와 21시 기상도를 보면 강한 저기압이 일본에 위치하여 동해상에 돌풍이 발생하였으며 이로 인해 너울성 파랑이 내습한 것으로 사료된다. 한국해양연구원의 실시간 해양기상관측자료에서 제공된 동해안의 속초와 왕돌초 지점에서의 파고 변화도를 〈그림 5〉에 제시하였다. 12월 6일 오전 중 속초에는 6m에 이르는 파고가 내습하였고 왕돌초 지점에는 5m 정도의 파고가 내습한 것을 알 수 있었다.

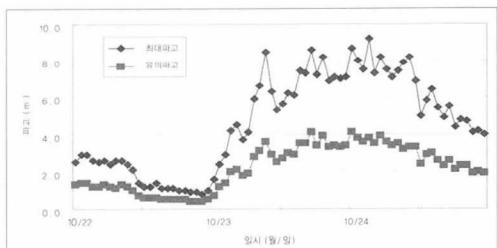
〈그림 9〉 파고 변화도(기상청 동해 관측부0)

2006년 10월에 발생된 동해안 이상 파랑 발생은 초강풍에 기인한 것으로, 속초의 경우 63.7m/s의 풍속이 관측되어 일최대순간 풍속 극값 1위(관측이후 전국 최대값)를 기록하였다. 기상청에서 제공하는 해양기상관측자료들 중 동해시 동쪽 70km 해상에 위치한 해양기상관측 부이(Buoy)에서 관측된 최대 및 유의파고 변화도를 〈그림 5〉에 나타내었다. 부이에서 관측된 최대 파

고는 24일 03시경에 9.2m를 나타냈고 유의파고는 23일 17시와 24일 0시에 4.1m로 재현기간 50년 빈도 설계파에 근접한 파고로 판측되었다.
