가스사고와 관련된 제품 조사 사례

출처/가스안전·발행/한국가스안전공사

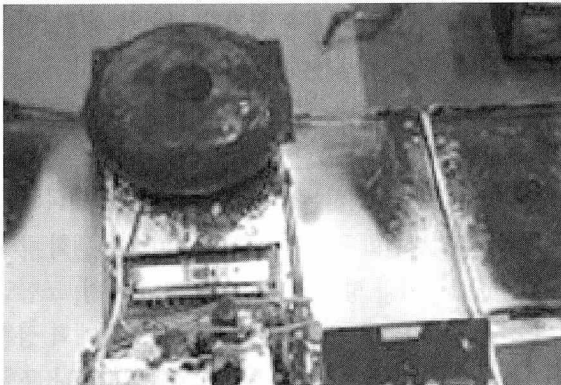
사례1. 가스보일러 감정 사례

한 아파트의 욕실에서 온수를 사용하던 중 보일러에서 펑(퐁)하는 소리와 함께 검은 연기가 나면서 화재(그을음)가 발생한 사고와 관련된 가스보일러에 대한 정밀감정 내용이다. 가스보일러의 리미트 스위치 부분에서 발화 흔적이 나타나고 접점부의 탄화흔적

으로 보아, 보일러내부의 수분 등이 리미트 스위치 접점부에 영향을 주어 누전되면서 스파크가 발생하여 PCB보호 케이싱에 착화·화재가 발생하였거나, 압력조정기 가스켓 접합부에서 누출된 가스가 점화되어 화재가 발생하였을 것으로 추정되는 사례임.

보일러 분해 상태

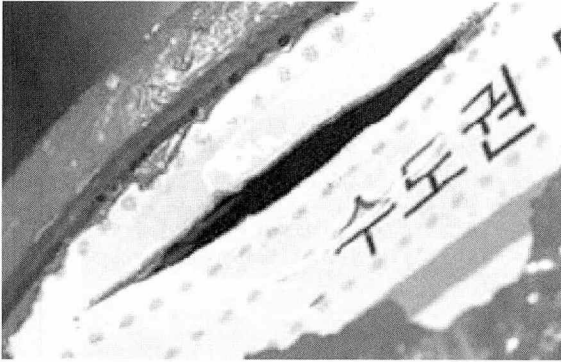
사례3. 락카 스프레이용 접합 용기 감정 사례

접합용기 파열상태

주택 마당에서 LP가스 용기(20kg)를 도색하기 위해 락카 스프레이 접합용기에 명시된 대로 락카 통을 흔드는 순간 파열되어 소비자의 신체, 옷, 주차된 타인의 승용차 등에 페인트 세례를 입은 것으로 접합용기 상부 접합면 하단부가 원주방향으로 약 12mm정도 파열되어 있으며 파열부위가 접합용기의 외면에서 내명으로 찌그러져 있는 상태가 확인되고 손상부위 바로 윗부분(접합부위 직하부) 용기외면이 파열부위가 내부로 찌그러지면서 생긴 도장 표면부분이 원주방향으로 미세한 크랙이 확인되는 등 외부의 물리적인 충격에 의해 용기의 파단부가 외부에서 내부로 변형된 것으로 추정되는 감정사례임.

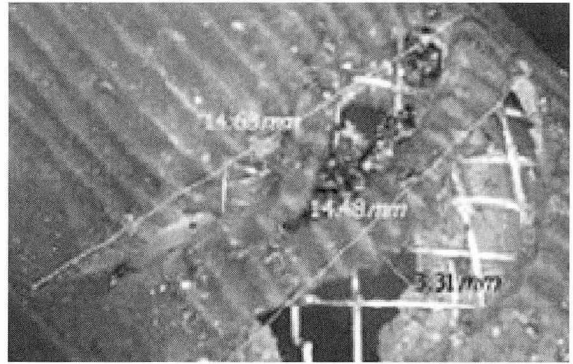
사례4. 염화비닐호스 감정 사례

빌라(반지하)에서 가스 누출로 인한 폭발사고와 관련된 염화비닐호스에 대한 감정으로, 호스는 조정기 출구 후단 80cm 부위에서부터 3cm 지점까지 염화비닐이 탄화, 소실되어 보강철심만 남아 있으며 4개의 호스(5m, 50cm, 48cm, 84cm)를 니

호스 손상부위 확대 (x7)

플과 중간밸브 등으로 통하여 연결되어 있는 것으로 중간밸브 후단 84cm 지점의 호스에 확인되는 손상부분으로 다량의 가스 누출이 확인되고 물리적인 힘에 의한 호스 손상상태가 확인되었으며 손상된 부분은 인니위적 행위에 의한 개연성이 있는 것으로 감정된 사례임.

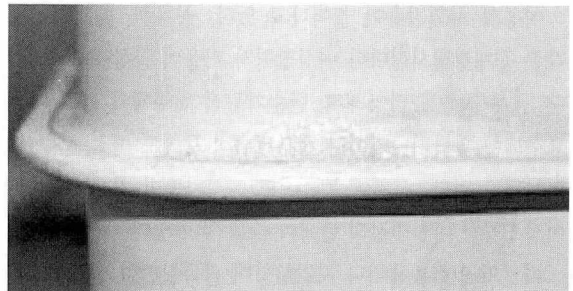
사례5. 가스계량기 감정 사례

가스계량기 몸체 외함 접합부위에서 가스가 누출된 사고와 관련된 가스계량기에 대한 감정으로, 누출실험 결과 가스계량기 정면 좌측부의 몸체 상부와 하부를 접하는 부위에서 누출이 확인되었으며, 가스계량기 몸체 상하부 접합부분 중 정면부에서 상대적으로 더 넓은 틈새가 관찰됨에 따라 가스계량기 몸체 상부와 하부를 접합하는 부위에서 접착제의 접착불량 또는 적합장치의 압착불량 등으로 틈새가 발생하여 가스 누출된 것으로 추정된 사례임.

가스누출부분
