# 道路分野 調査結果 報告

## I. 調査概要

2006년 7월에 발생한 호우로 인한 도로 피해에 대하여 그 피해원인을 조사 분석함으로써 향후 사전재해영향성 검토협의회 적절한 평가항목을 도출하기 위함.

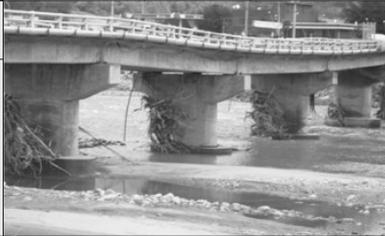
도로구분	국도31(구포교)	조사위치	강원도 평창군
피해현황

평창강에 설치된 교량의 교각 2개가 침하됨			
문 제 점	비교적 단경간의 교량으로서 교각기초의 세굴방지대책이 미흡함		
개선방안	교량 경간의 장대화, 형하고 상승 및 기초세굴방지를 위한 대책 등이 필요함
