# 폴리머 애자의 신뢰성 확보 및 평가기법

박상호 | 한국전력공사 배전처 배전품질 팀장  
심은보 | 한국전력공사 배전처 배전품질 과장

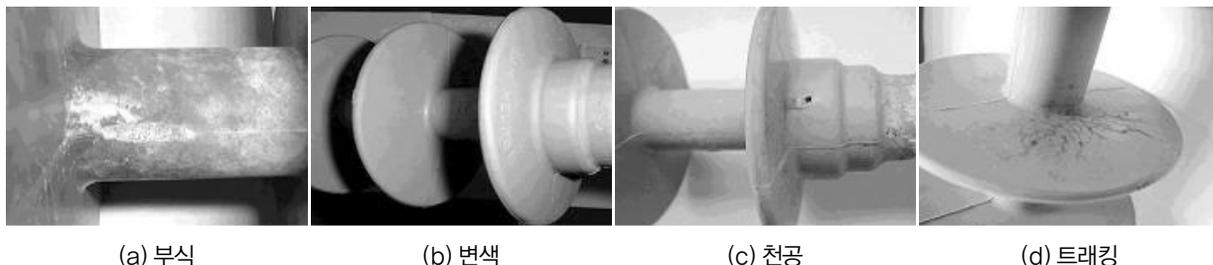
그림 4. 3000시간 복합가속열화시험 후 애자 손상

그림 4는 3,000시간동안 복합가속열화시험 설비에서 열화된 폴리머 애자의 사진이다. 시료의 애자 갓(Shed)에 약간의 손상이 발생했으며 EPDM 시료는 금형라인에 가벼운 부식과 하우징 변색, 하우징/금구 접촉부위의 천공(Puncture)이 발생했다. 하우징/금구 접촉부위의 천공은 제조결함 때문인 것으로, 하우징과 금구 접촉부위의 빈

공간이 열화시험 사이클동안 온도변화에 의해 확장되었고 전기적 스트레스에 의해 구멍이 생긴 것으로 추측된다.

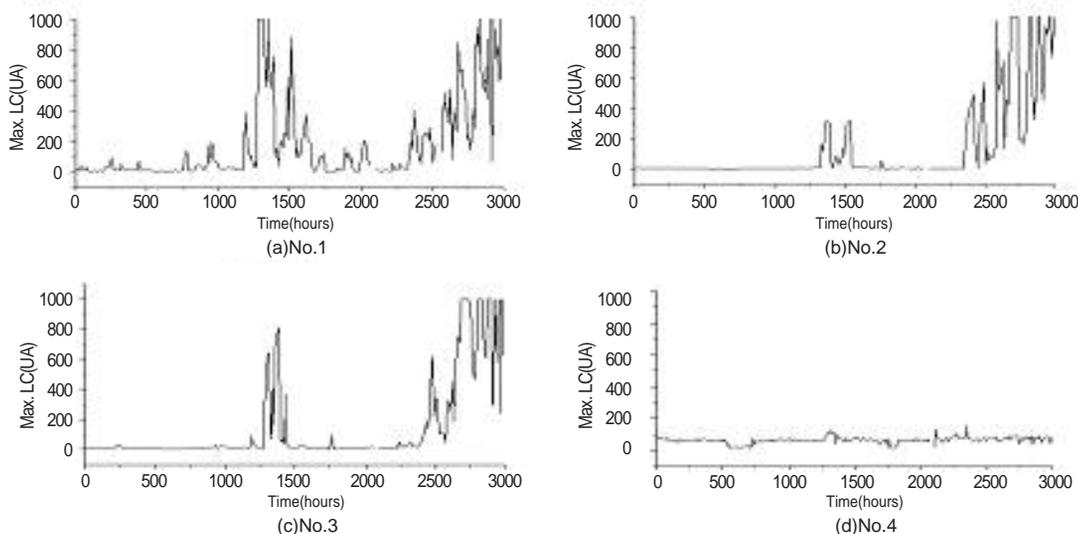
그림 5. 시험시간에 따른 누설전류 변화

3,000시간 동안 누설전류는 분당 3회씩 측정하였다. 그림 5는 열화시험동안 수직설치된 시료의 대표 누설전류 값을 보여주며, 최대 피크치는 하계 사이클의 Salt fog 분무시 나타났고 휴지기간 동안의 발수성 회복 때문에 1,500시간 근처에서 누설전류는 감소되었다.

그림 5에서 1번 시료는 다른 시료들보다 높은 누설전류 분포를 보이고 있는데 이는 발수성이 낮기 때문이다. 심한 백화(Chalking) 현상을 보인 1번 시료는 HC5 또는 HC6 클래스 정도로 발수성을 거의 상실했다고 볼 수 있다. 그러나 표면특성이 좋은 실리콘 고무로 만들어진 4번 시료는 누설전류에서 우수한 특성을 보여줌을 알 수 있다.

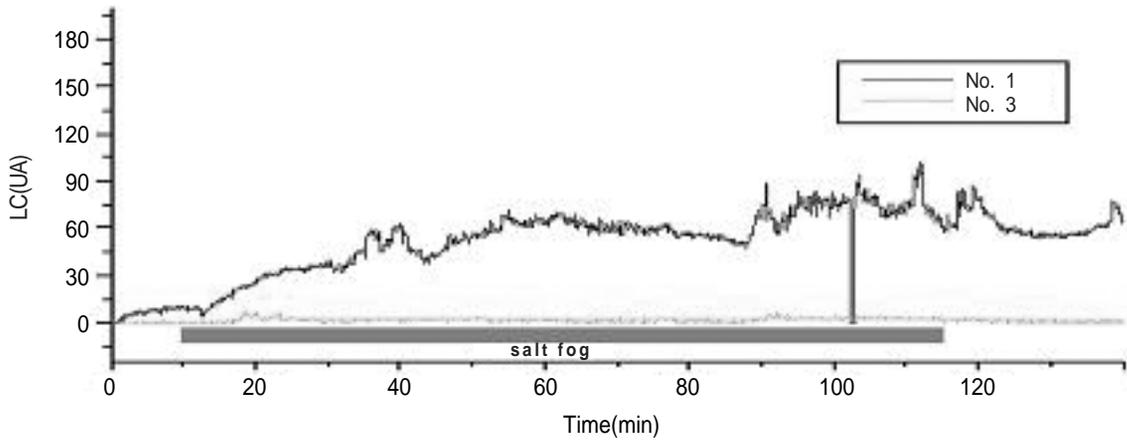
그림 6. 배전선로에서 경년변화된 폴리머 애자의 누설전류

실제 배전선로에 설치되었던 폴리머 애자의 누설전류는 그림 6에 나타나 있다. 현장 설치되었던 시료의 누설전류의 측정을 위해 Salt fog가 2시간동안 시료에 분무되었는데, 누설전류의 크기는 3,000시간동안 열화된 시료에 비해 매우 낮게 나타났다. 이런 결과로부터 3,000시간 복합가속열화시험은 실제 배전선로에서 12년 경과된 것과 비슷하다는 결론을 내릴 수 있었다.

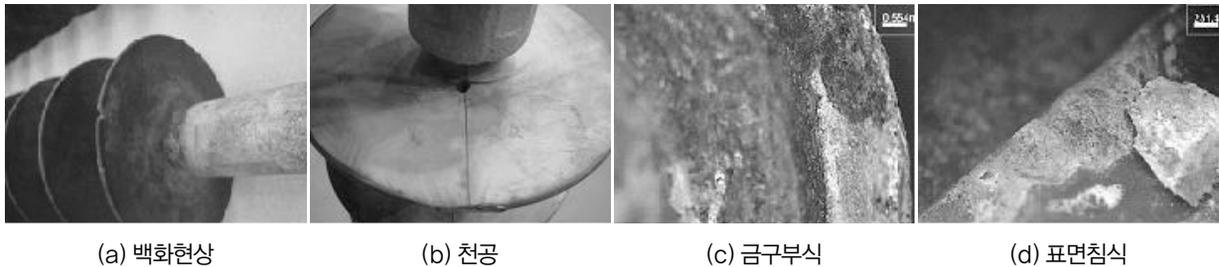
그림 8. 배전선로에 설치된 폴리머 애자의 경년열화 사진

그림 8은 폴리머 현수애자의 경년열화 사진으로 폴리머 애자의 발취시험결과, 발수성 감소와 금구에서 약한 부식현상을 관찰할 수 있었다. 오염된 환경에서는 하우스징에서의 코로나 활동이나 누설전류의 증가가 하우스징의 부식과 천공을 가져오는데, 폴리머 애자의 발수성은 처음에 매우 낮은 등급(HC 6)이었지만, 실험실에서 2~3일 경과된 후에는 HC 5 등급까지 다소 회복되었다.

폴리머 애자의 금구접합에서 수분을 완벽히 제거하기 위해서는 기밀유지가 필요하다. 폴리머 애자 금구에서 부식진행은 기밀 손상을 가져오며, 설치후 얼마 되지 않아 코어를 통한 절연파괴를 일으킬 수 있다.

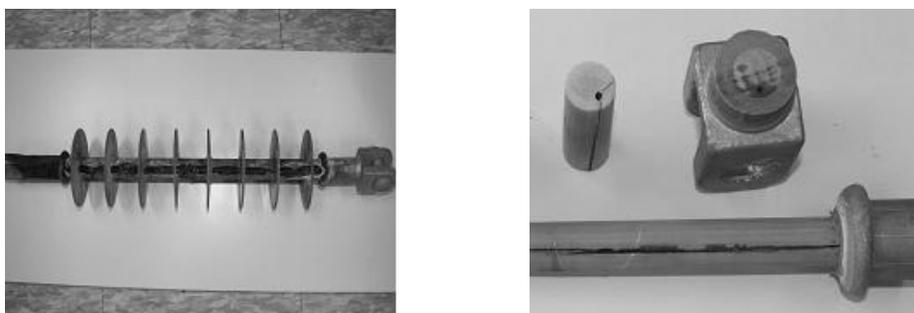
그림 11. FRP 코어의 절연파괴 사례

그림 11은 FRP 코어에 함유된 수분에 의해 내부절연이 파괴되어 섬락이 일어난 사례이다. FRP 코어로의 수분 침투는 제조공정이나 코어의 부품 조립과정에서 FRP 코어의 미세 크랙에 의하여 발생할 수 있으며 미세 크랙은 수분침투를 용이하게 한다.
