## 접촉위치에 따른 도시철도 차륜 담면의 특성 변화

### Characteristics of Wheel Tread for Urban Train Based on Contact Positions

권석진\* · 노학락\*\* · 남윤수† · 서정원\* · 이동영\*

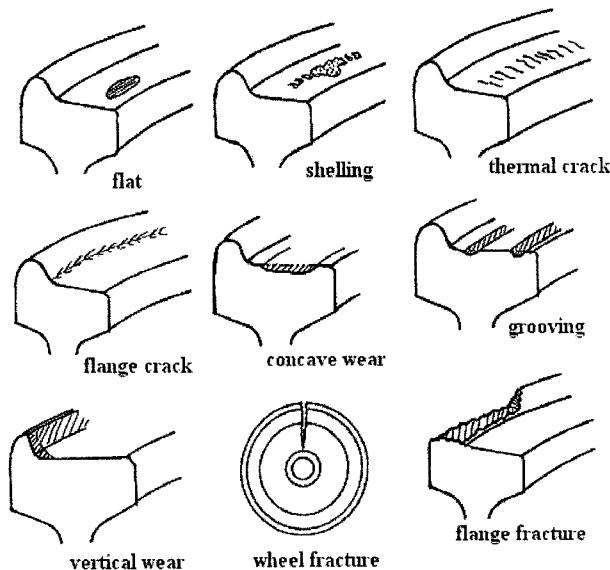
도시철도차량의 차륜담면 손상형태는 Fig. 1에 나타낸 바와 같이 여러 종류가 있으며 그에 대한 특성은 다음과 같다[6,7]. 차륜에 작용하는 제동력이 차륜과 레일사이의 접착력을 초과하는 경우, 차륜이 활주하는 담면이 국부적으로 평평하게 되어 찰상(flat)이 발생한다. 따라서 찰상의 크기는 윤중, 속도 레일면의 형상 및 건조, 습윤 상황 등에 의해 좌우되며, 찰상이 발생한 차륜이 20km/h 이상의 속도로 주행하면 찰상위치에서 차륜은 레일면에서 떨어져 계속적으로 레일과 부딪히면서 충격력을 받게 된다. 이 충격력은 차체, 차축, 축베어링, 레일 등에 대하여 악영향을 미치게 되고 승차감을 악화시키며 소음도 증가시킨다[8].

박리(shelling)는 담면에 발생한 열균열 또는 열경화 균열이 주행 중의 응력에 따라 진전하여 인접한 균열에 겹쳐진 부분이 탈락 또는 분리되는 손상이다. 열경화에서 박리에 도달하는 과정은 열경화층 대부분의 중앙에 처음 작은 균열이 발생하는 경우가 많다. 이 균열은 열경화층의 깊이와 동등하거나 보다 약간 깊게 진행한다. 그러나 주행 중의 전동하중에 따라 반복 응력을 받게 되면 균열은 깊이방향으로 경사지게 진전하여 깊이 수  $\mu\text{m}$ 에 도달한다.

Fig. 1. Types of wheel damages in urban train

담면 제륜자를 사용하는 차륜담면에 발생하는 이상마모로서는 그 발생 형태에 의하여 오목마모(concave wear)와 그루빙(grooving)이 있다. 전자는 차륜담면 중앙부가 오목형상으로 크게 마모되는 경우이며 후자는 담면의 제륜자와 접촉하는 끝단부에 부분적으로 오목형상의 마모가 발생하는 경우를 말한다. 그루빙의 원인에 대해서는 제륜자의 경도, 배합재료의 편차, 또는 차륜과 레일의 마모분 등의 경한 물질이 합성제륜자의 마찰면을 깎아먹는 등의 원인들이 복잡하게 결합되어 발생한다. 오목마모는 합성제륜자재가 차륜재에 대하여 공격성이 크기 때문에 발생하기 쉽다[6,7].

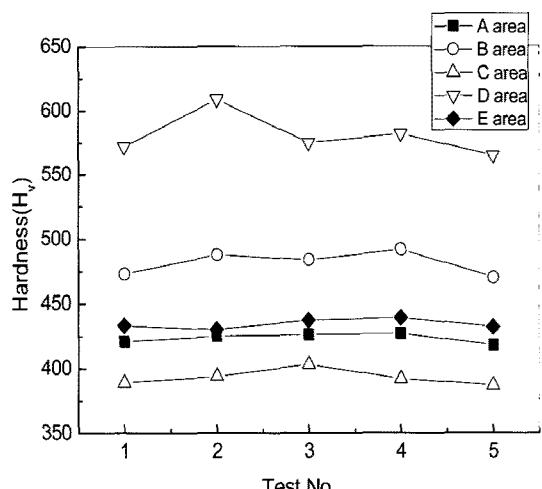
Fig. 7은 227,000km 주행거리의 구동차에서 접촉위치에 따른 차륜 답면에서의 경도특성 변화를 나타낸다. 손상이 많이 발생하는 A와 B영역의 경도치는 420~480Hv를 나타내고 있으며 D영역에서는 570~600Hv의 경도치의 분포를 나타내고 있다. D영역은 C영역에 비하여 2배 정도 높게 경도치가 나타나고 있으며, 손상이 발생하는 영역에서 경도치가 높게 나타나고 있다. Fig. 8은 제동방식에 따른 차륜답면에서의 경도 변화를 나타낸 것이다. 구동차의 차륜

Fig. 7. Hardness in contact position of wheel

Fig. 7과 Fig. 8에서 볼 수 있듯이 손상이 많이 발생하는 차륜답면의 경도와 상대적으로 손상이 적은 차륜답면의 경도차이 약 2배정도의 차이가 나타난다. 이것은 차륜답면의 조직이 구름접촉피로 영향하에 마르텐사이트로 천이되면서 차륜답면이 경화되고 있음을 의미한다[11].

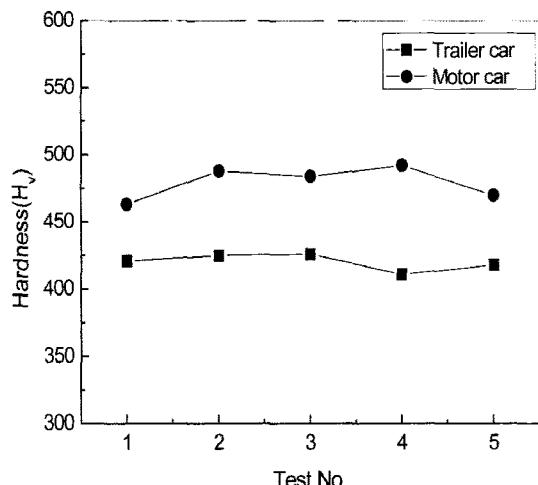
Fig. 8. Hardness in wheel tread by brake type

답면 경도가 부수차에 비하여 약 1.5배정도 높은 값을 보이고 있다.
