충북지역 농업용 저수지의 노후도 조사 연구

Studies on Structural Degradation of Agricultural Reservoirs in Chungbuk Region

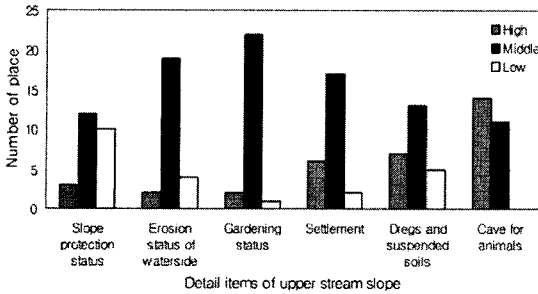
Fig. 2 Evaluation of degradation of upper stream by detail each item.

또한, 상류사면에 대한 세부항목별 노후도를 도시하면 Fig. 2와 같이 사면의 보호상태는 비교적 불량하고, 제체단면의 동물에 의한 굴 등의 구멍에 대하여는 양호한 것으로 나타났다.

3. 상류사면에 대한 세부항목별 노후도를 분석한 결과, 사면의 보호상태나 상류사면의 침식상태는 비교적 불량한 것으로 나타나고 있으나, 제체단면의 동물에 의한 굴 등의 구멍 또는 부유물 등에 대해서는 양호한 것으로 나타났다.

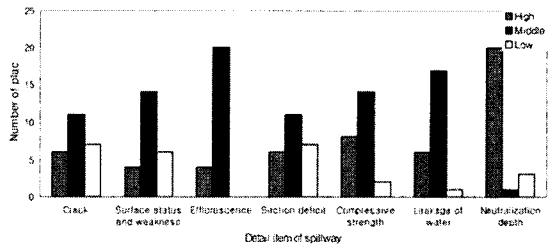
Fig. 3 Evaluation of degradation of spillway by detail each item.

도시하면 다음과 같다. Fig. 3은 여수토 부분의 세부항목별 노후상태를 도시한 것이다. 여수토는 표면균열, 단면결손 등은 불량한 상태로 평가되었으며, 중성화깊이 등에 대해서는 아주 양호한 것으로 평가되

었다. 또한, 급류부 옹벽의 경우에는 표면균열, 백화현상, 조인트부분이 불량한 것으로 나타났으며, 침하, 벽체이동, 중성화깊이 등에서는 양호한 것으로 나타났다.

5. 여수토 및 급류부 옹벽 등 세부항목별 노후상태를 분석한 결과, 표면균열, 단면결손, 백화현상, 조인트부분 등은 불량한 상태로 평가되었으며, 침하, 벽체이동, 중성화깊이 등에 대해서는 아주 양호한 것으로 평가되었다.
