지질 구조에 의한 사면의 불안정성에 관한 연구: 충북 피반령 부근

정상원 · 최병렬*

Study of Structurally Controlled Slope Instability: Pibanryeong, Chungbuk, S. Korea

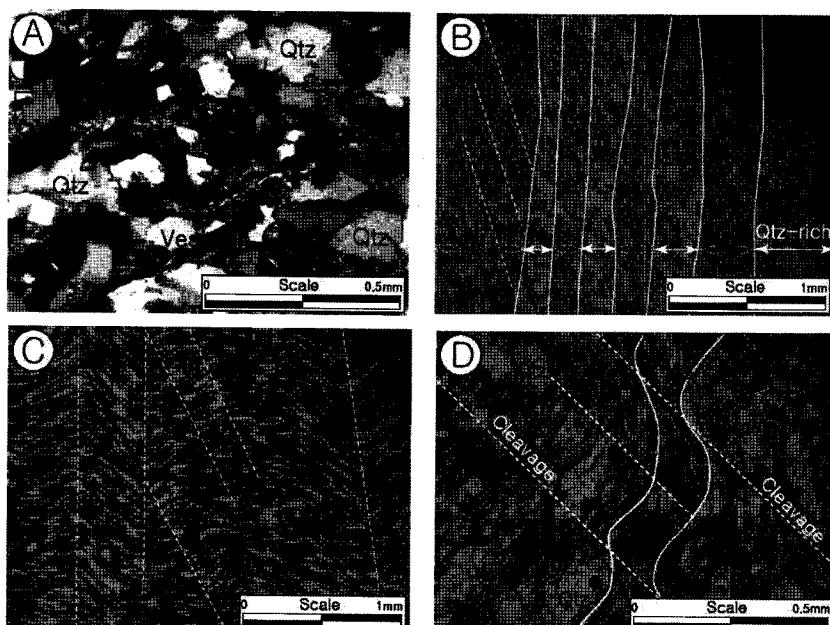
암은 사암이 변성작용을 받아 형성되었으며 장경 0.1~0.2 mm의 석영이 주구성 광물이며 석영입자 사이에 장경 0.1 mm 이하의 백운모가 그 사이를 채우는 조직으로 이루어져 있다. 규암의 경우 열리가 발달되지 않은 괴상의 형태이나 석영편암은 신장된 석영입자를 극세립질의 백운모가 감싸는 형태를 보여주며 백운모와 신장된 석영의 방향이 편리구조를 나타낸다(Fig. 2(A)).

Fig. 2. Photomicrographs of rock samples mostly present in the study area. (A) Quartz-schist from the rock sample in slope 1A, (B) Phyllite from the rock sample near slope 3, (C) Crenulation cleavage from the rock sample near slope 2, (D) Crenulation cleavage from the rock sample in slope 3 (Qtz: quartz; Py: pyrite, Hm: hematite). Minerals in matrix are composed of micro-crystalline biotite and sericite).

도가 다르나 대체로 층리의 방향성과 30-80°의 각도로 서로 교차하며 발달되어 있다. 파랑벽개는 미약한 변성 작용을 받은 암석 내에 발달한 쪼개진 염리구조로서 변성암 중 천매암에서 잘 나타나며 현미경적 미세 습곡구조로 물결모양을 보여준다. 파랑벽개 사이의 간격은 암석마다 다르며 편평현미경상에서 0.3~1.0 mm의 간격을 갖지만 암석의 노두관찰에서는 최대 50~100 mm의 간격으로 나타난다(Figs. 2(B), 2(C) and 2(D)).

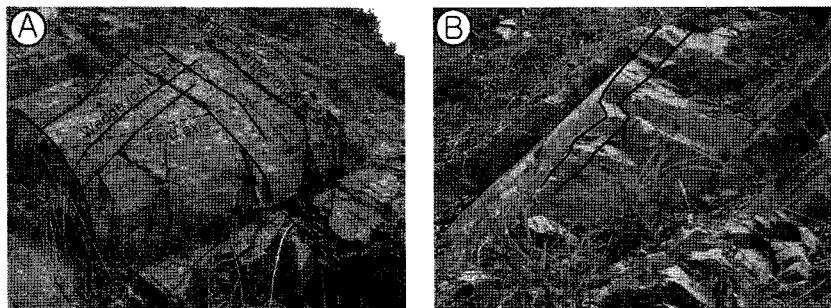
Fig. 4. Formation of joints developed by folding. S-type parasitic folds indicate regional fold structure, asymmetrical anticline in quartz-schist. (A) Strike-perpendicular joint and wedge joint set, (B) Relationship between strike-parallel joint set and bedding associated with folds.

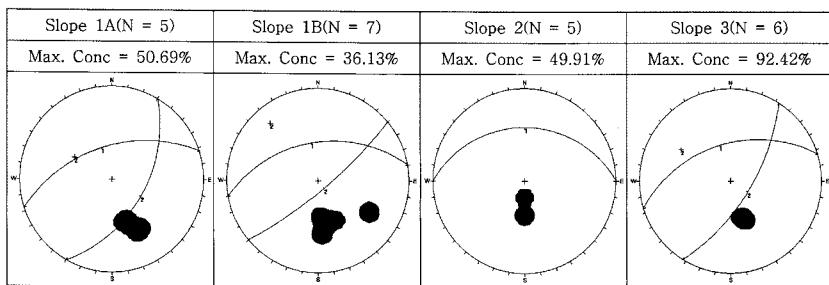
Fig. 5. Contour diagram of bedding and crenulation cleavage(lower hemisphere). Numbers 1 and 2 in the figure indicate the orientation of bedding plane and crenulation cleavage, respectively, and N indicates the number of measurements of bedding planes in each slope.

후기의 중첩습곡작용에 의해 지층이 휘어진 결과이다. 파랑벽개의 방향성은 각 사면마다 일정하게 분포하며, 층리의 방향성에서 측정의 정확성을 위하여 각 사면마다 최소 5개 이상을 측정하여 평시투영망에 투영한 결과 최대 집중군의 방향성을 산출하여 사면 안정분석에 이용하였다. 층리의 최대집중군의 방향성(주향/경사)은 사면 1A에서 N72°E/51°W, 사면 1B에서 N80°E/45°W, 사면 2에서 EW/30°N 및 사면 3에서는 N73°E/46°W로 측정되었다(Fig. 5 and Table 1).

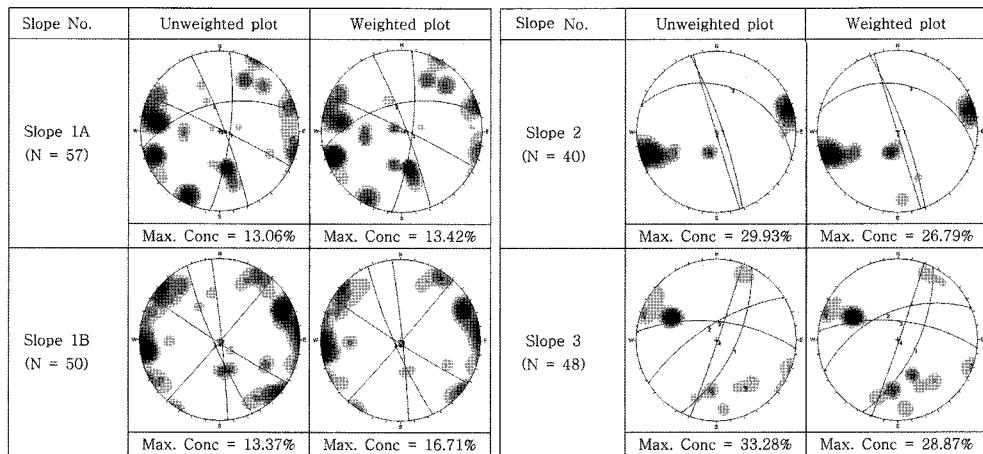
Fig. 6. Contour diagram of joint plane in each slope (lower hemisphere). Numbers 1, 2, 3, and 4 in the stereonet projection indicate set of joint plane, and N indicates the number of measurements of joints in each slope.

사면에서 절리군의 빈도수와 방향성에 있어서 균질하게 절리군이 분포하고 있음을 시사한다(Fig. 6).

습곡작용과 관련되어 발생한 절리군은 사면 1A의 절리군 중에서 J3는 주향에 평행한 절리군이며, J2는 층리에 평행한 절리군이고, J1과 J4는 쇄기형 절리군을 형성한다. 사면 1B의 절리군에서 J4는 주향에 평행한 절리군이며, J3는 주향에 수직한 절리군이고, J1과 J2는 쇄기형 절리군을 형성한다. 사면 2의 경우 습곡구조가 발견되지 않았지만 평역적 습곡구조의 방향성으로 판단할 때 J1과 J2의 절리군은 하나의 절리군에 해당되는 규칙 절리이며, J3 절리는 빈도수에서 작지만 주향에 대체로 평행한 절리군으로 사료된다. 사면 3의 절리군에서 J2 절리군은 주향에 수직한 절리군이고, J1과 J3은 가위형 절리군으로 형성된 것으로 판단된다(Fig. 6).

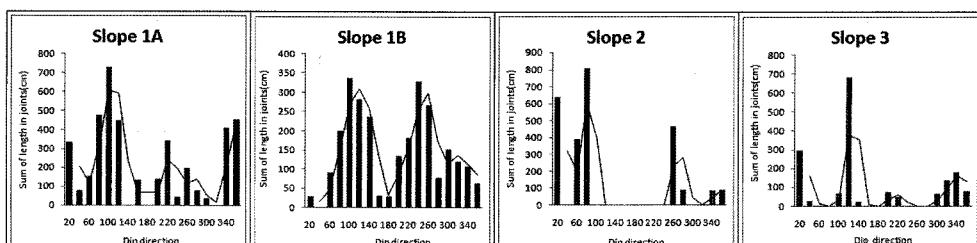
Fig. 7. Relation between dip direction and sum of joint lengths with the same orientation in each slope.

Fig. 7은 각 사면에서 같은 경사방향(20° 간격)에 따른 절리길이의 합을 보여주는 그래프이며 각 방향에서의 절리의 연장성을 지시한다. 사면 1A의 경우 경사 방향이 $80\sim120^{\circ}$ 인 절리와 $340\sim020^{\circ}$ 인 절리에서 최대의 연장성을 보여준다. 사면 1B에서는 $80\sim140^{\circ}$ 와 $220\sim260^{\circ}$ 의 방향에서, 사면 2에서는 $0\sim20^{\circ}$ 와 $60\sim100^{\circ}$ 의 방향에서 그리고 사면 3에서는 $0\sim20^{\circ}$ 와 $100\sim120^{\circ}$ 의 방향에서 최대의 연장성을 갖는다.

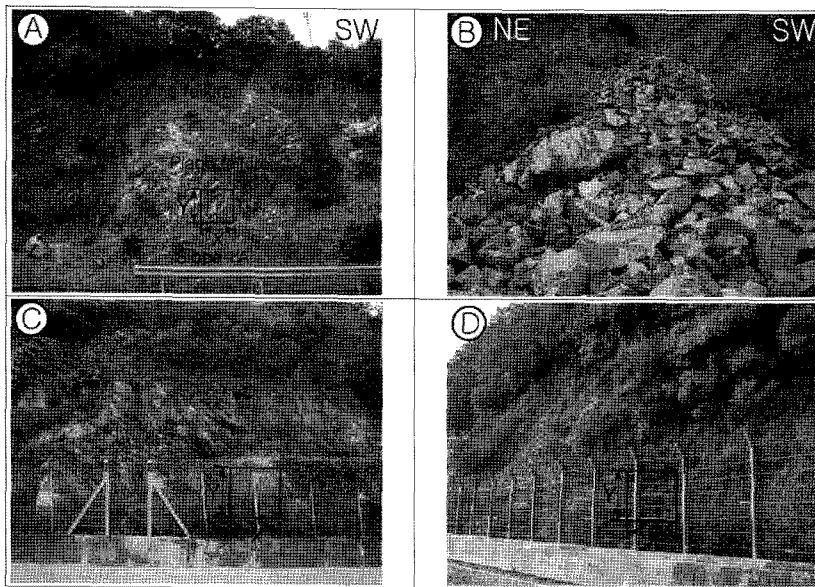
Fig. 8. Outcrop photographs in three different slopes. (A) Slope 1A, (B) Area between slope 1A and 1B, (C) Slope 2, (D) Slope 3 (see Fig. 1 for location of the slopes). X and Y indicate direction of measurement in joint spacing in each slope (see Table 1).

2002년 여름 집중호우로 대규모 산사태가 발생한 사면으로 현재 어떠한 사면 안정화를 위한 보강도 이루어져 있지 않다(Fig. 8(A)).

사면 1A 지역은 미약한 편리가 발달된 석영편암으로 구성되며, S-형 기생습곡의 발달로 광역 습곡구조가 비대칭 배사구조를 알 수 있는 지역이다. 이 지역은 비대칭 배사구조의 남동쪽 날개에 위치하며 또한 사면의 방향성과 층리(또는 편리)의 방향성이 서로 일치하는 사면에 해당된다. 이 사면은 습곡구조로 형성된 사면이기 때문에 사면의 하부와 상부의 층리의 경사각도가 매우 다름을 알 수 있다. 즉 상부의 사면에서는 사면의 경사

각이 높아 접근할 수 없어 층리의 경사각도는 측정할 수는 없었으나 상부로 갈수록 높아짐을 확인할 수 있었다(Fig. 8(A)).

이 사면의 경우 평사투영에 의한 분석 결과 절리군 J3과 벽계면에 의하여 쇄기파괴와 절리군 J1에 의한 전도파괴가 일어날 가능성이 있으며 평면파괴는 발생하지 않을 것으로 분석되었으나(Fig. 9), 실제 사면의 경우 모든 종류의 파괴 양성이 발생했음을 확인하였다. 이와 같은 차이점은 정면적법으로 분석한 지역이 사면의 하단이며 사면의 상부로 갈수록 습곡구조에 의해 층리면의 경사가 높아지며 또한 층리면의 방향이 달라지게 때문

이다. 따라서 이 사면에서 평면파괴가 실제 발생하였으나 평사투영의 분석결과에는 나타나지 않은 이유이다.

사면 1B 지역은 사면 1A 지역의 남서쪽 약 80m 하단에 나타나며 사면 1A 지역의 남서쪽 연장에 해당된다. 암석의 종류와 지질구조, 벽개 및 층리의 방향성에서 사면 1A와 큰 변화는 없으나 평사투영으로 분석한 결과 평면파괴, 쇄기파괴 및 전도파괴가 발생한 가능성이 큰 것으로 분석되었다(Fig. 9). 특히 습곡작용에 의하여 주향에 평행하게 발달된 절리군(J3)의 대부분이 전도파괴의 가능성이 매우 높은 것으로 파악되었다. 또한 절리군 J1과 J2는 빈도수와 연장성이 큰 규칙절리(Fig. 7(B))이며 서로 교차하여 쇄기 파괴를 발생할 가능성이 매우 크며 실제 사면에서 이러한 현상이 발생했음을 알 수 있다(Fig. 8(B)).

사면 2 지역은 운교리층이 분포하는 지역이나 미동산 층과의 경계지역이므로 극세립질의 사질과 이질의 천매암과 또한 규암층이 교호하여 나타나는 지역이다. 정면 적법을 이용하여 분석한 사면 2는 규암층이 분포하는 지역으로 습곡구조와 벽개구조는 발견되지 않으며 두 방향성의 절리군이 잘 발달된 지역이다(Fig. 8(C)). 사면과 층리의 방향은 서로 수직(85~95%)한 방향으로 발달하고 있어 평면파괴나 쇄기파괴는 일어날 가능성이 없으나 절리군(J2)의 일부는 전도파괴의 가능성을 시사한다(Fig. 9).

사면 3 지역은 층리를 따라 박층으로 쪼개지는 특성을 갖는 극세립질의 천매암으로 구성되는 운교리층에 해당된다. 이 지역은 광역습곡구조의 비대칭 배사구조의 남동쪽 날개부에 해당되며 천매암은 파랑벽개가 잘 관찰되며 오히려 층리면으로 오인되기도 한다(Fig. 8(D)). 파랑벽개는 고각도의 남동방향으로 경사하며 층리와 절리군 J3과 J4, 절리군 J1과 J3, 절리군 J3과 파랑벽개는 서로 교차하여 쇄기파괴가 발생할 가능성이 있으나 평면파괴나 전도파괴는 없는 것으로 분석되었다(Fig. 9). 현재 이러한 쇄기파괴의 양상은 노두상에서 발견되지 않지만 사면 3의 하부에 전도파괴에 의한 낙석이 일부 관찰된다. 전도파괴는 사면 3에서 발생하지 않을 것으로 분석되었으나 이러한 현상은 북서방향으로 경사하는 사면과 남동방향으로 고각도 경사하는 파랑벽개와의 관계에서 즉 서로 반대 방향으로 경사하는 사면의 상부에 이러한 현상이 발생할 수 있기 때문이다.
