경주 감은사지 삼층석탑(서탑)에 발달한 표면균열에 대한 연구: 2층 탑신과 3층 옥개석의 사례

A study on the Surface Cracks in the West Stone Pagoda of Gameunsa Temple Site, Gyeongju, Korea: Examples from the second story stone body and the third story capstone

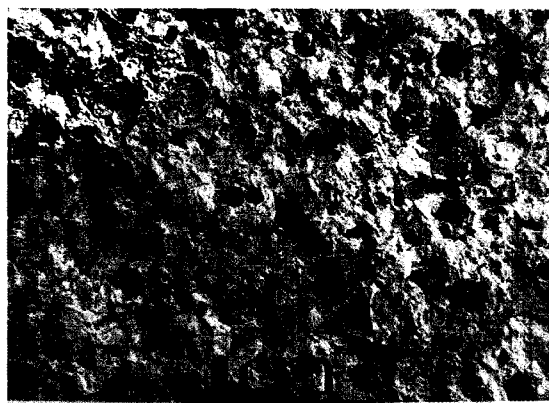
감은사지 삼층석탑(서탑)의 석재는 주로 회백색 내지 담홍색의 결정질 응회암으로 세립질의 기질로 석영, 장석, 각섬석, 흑운모 등이 반정(결정편)을 이루고 있는 전형적인 반상조직을 보인다(Fig. 2). 석영의 결정편은 자형으로 단결정으로 나타나는 것이 보통이나 군집을 이루기도 하고 다결정 형으로 나타나기도 한다(Fig. 2의 A부분). 장석은 변질이 심해 구별이 힘들다(Fig. 2의 B부분). 각섬석의 결정편은 풍화로 분리, 제거되어 외부 형태만이 존재하는 경우도 두드러지게 나타나며 대부분 5~10 mm 장경을 가지는 주상의 형태를 보인다(Fig. 2의 C부분). 흑운모 결정편은 마름모꼴이나 육각형을 나타내며 평균 1~3 mm의 크기를 나타낸다(Fig. 2의 D부분). 각섬석과 흑운모는 부재에 따라 그 상대적 양의 차이가 있다.

Fig. 2. Stone surface of the West Stone Pagoda of Gameunsa Temple Site. A, B, C, and D indicate mineral fragments of quartz, feldspar (altered), hornblende (removed), and biotite (hexagonal shape), respectively.

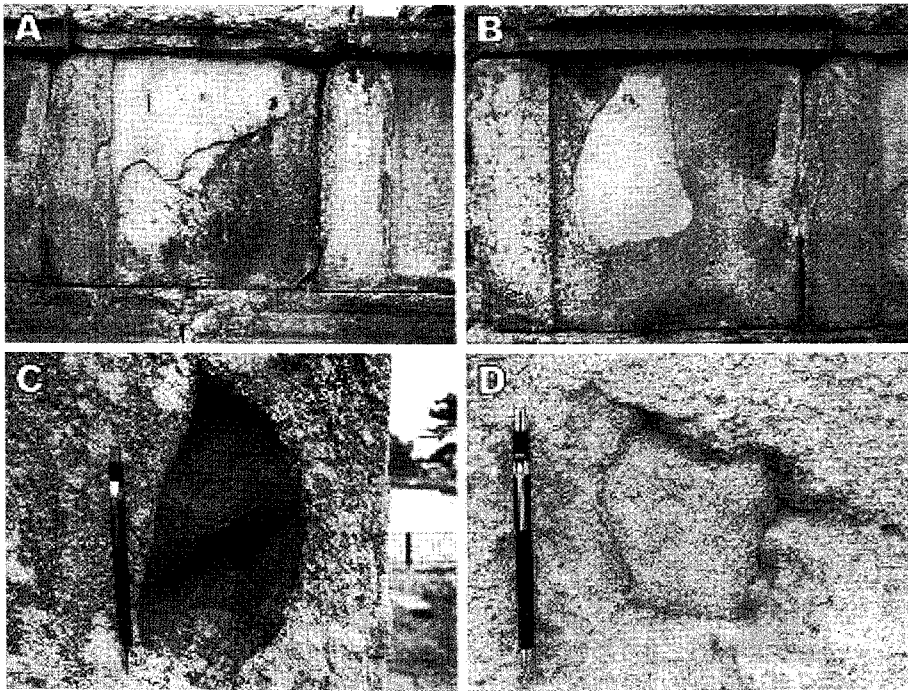
석탑 표면에는 풍화에 의한 박리와 박락에 의해 훼손되어 있으며, 탑의 본체를 이루고 있는 부재에는 크고 작은 공동(cavity)들이 관찰 된다(Fig. 3). 이 공동의 대부분은 상대적으로 화학적 풍화에 약한 녹회색의 암편 들이 빠져나가 소실된 자리로서 석탑부재의 외면에서 흔히 관찰된다. 암석의 표면에는 아주 작은 공극들

Fig. 3. Photographs showing weathering surfaces of the West Stone Pagoda. (A & B) Exfoliations. (C & D) Cavities after removal of rock fragments. Photographs are cited from Jwa *et al.* (2006).

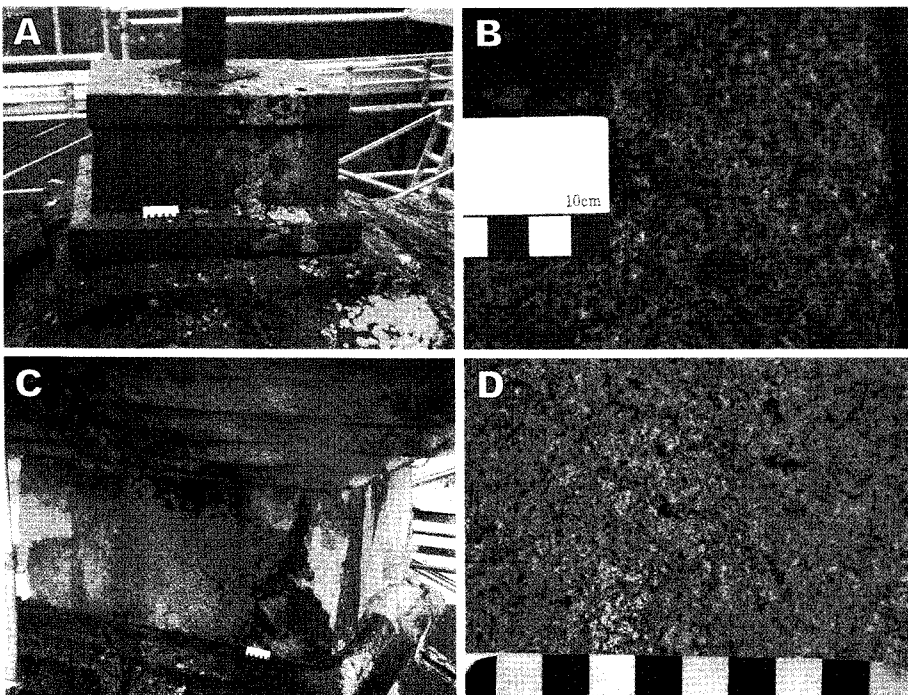
감은사지 서탑은 두 기단과 1층~3층 탑신은 모두 같은 암석을 사용하여 건축한 것으로 판단된다. 그러나 1960년에 복원이 이루어진 상륜부의 노반은 기존의 암석과 다른 입자구성과 암색을 보이며 섬록암으로 판단된다(Fig. 4A, 4B). 3층 탑신 역시 표면이 심한 풍화현상을 보이고 있으며 탈락현상도 나타난다(Fig. 4C).

Fig. 4. Photographs showing the stones of the West Stone Pagoda. A, Nobanseok; B, stone surface of Nobanseok; C, severely weathered surface of the third story body stone and capstone; D, stone surface of the third story body stone.

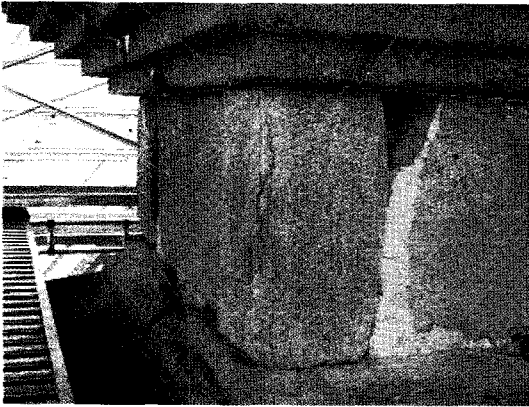
감은사지 삼층석탑(서탑)의 2층 탑신면에서 수직 균열을 관찰할 수 있다(Fig. 5). 이 수직 균열은 석탑이 받고 있는 응력으로 말미암아 발생된 초기균열의 성장 결과로 해석된다. 즉, 석탑을 구성하고 있는 암석에 작용하는 힘은 세 방향의 좌표축에서 크기가 동일하지 않다. 따라서 세 방향에서의 힘의 크기에 차이가 발생하며, 이에 따른 차별응력이 작용한다.

나타낸다. 그리고 균열은 σ_1 에는 평행하지만 σ_3 에는 수직인 면으로 발달한다. 감은사지 삼층석탑(서탑)의 2층 탑신면에 나타나는 이 수직균열들은 상하로 작용하는 강한 주 압축력(σ_1)에 평행하게 발달한 균열이 더욱 더 성장한 것이라고 판단된다. 물론 균열 성장의 원인에는 이미 존재하던 수직균열을 이용한 화학적 풍화 작용 및 생물학적 풍화작용이 가세했을 가능성이 높다.

Fig. 5. Vertical cracks observed in the second story body stone of the West Stone Pagoda.

1. 감은사지 삼층석탑(서탑)의 2층 탑신면에 나타나는 수직균열들은 상하로 작용하는 강한 주 압축력에 평행하게 발달한 균열이 더욱 더 성장한 것이라고 판단된다. 물론 균열 성장의 원인에는 이미 존재하던 수직균열을 이용한 화학적 풍화작용 및 생물학적 풍화작용이 가세했을 가능성이 높다.

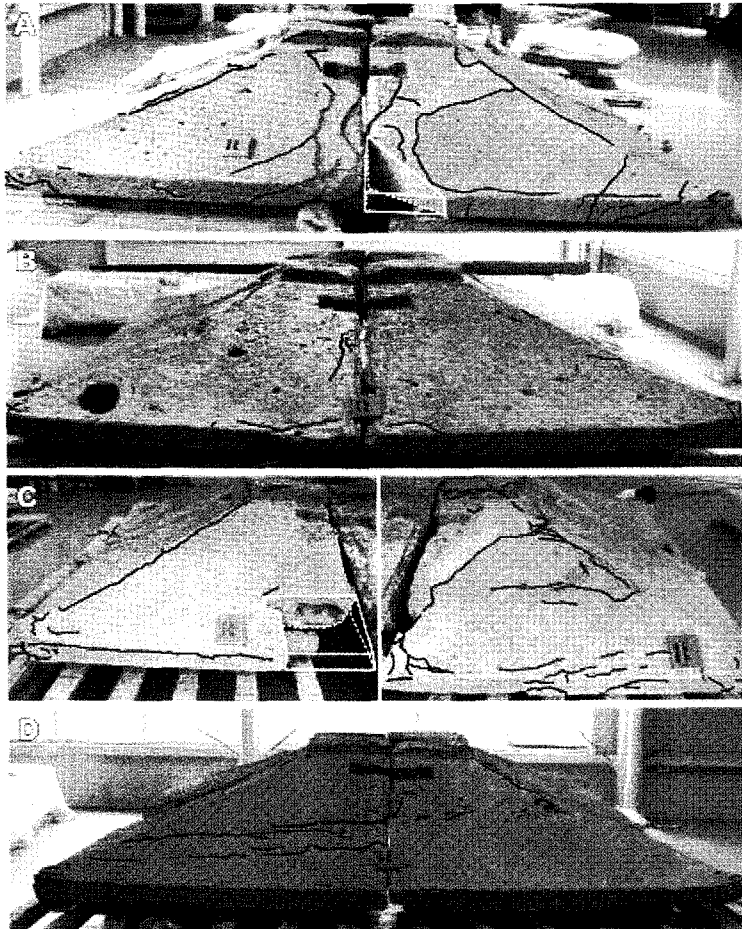
감은사지 삼층석탑의 3층 옥개석의 경우, 4개의 옥개석 부재들로 구성되어 있으며(북동, 북서, 남동, 남서 옥개석), 동서남북의 각 방위별로는 2개의 옥개석이 절반씩 하나의 방위면을 이룬다. 이들 옥개석의 표면에는 탈락, 균열에 의해 많이 훼손되어 있으며, 크고 작은 정동들이 관찰된다(Fig. 6). 미세균열과 탈락은 동쪽과 남쪽에서 많이 관찰되며, 암편 탈락은 서쪽에서 크게 나타난다. Fig. 7에서는 3층 옥개석 전반에 걸쳐 관찰되는 균열의 양상을 나타냈다. 동쪽과 남쪽에서는 많은 수의 균열이 관찰된다. 형태는 중심에서 바깥쪽으로 연장되는 균열이 잘 발달하고 있으며, 바깥쪽에는 수평균열들이 발달하고 있다. 이와는 달리 서쪽과 북쪽은 균열의 수가 적으며 대부분 수평균열이 발달하고 있다.

Fig. 6. Surface cracks observed in the third story capstone of the West Stone Pagoda. A, B, C and D indicate the eastern, western, southern and northern sides of the capstone, respectively. Black lines were drawn along the vertical and horizontal cracks. White polyhedrons indicate the deteriorated parts in the capstone.

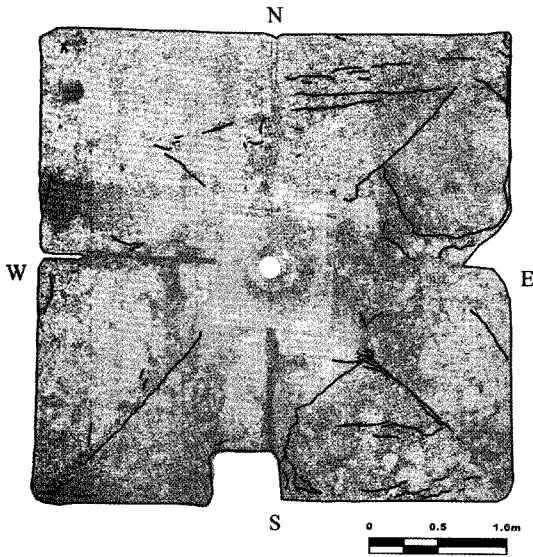
감은사지 삼층석탑(서탑)의 경우 중심축에서의 압축력이 모든 방향으로 동일하지 않으며, 이는 무게중심이 동쪽과 남쪽으로 경사져서, 이 방향으로 더 많은 압축력을 제공한 것으로 판단된다. 이는 서만철 외(2003)에 의해 보고된 감은사지 삼층석탑(서탑)이 동쪽으로 경사져 있다는 것과 부합하는 결과라 판단된다.

Fig. 7. Distribution of the surface cracks observed in the third story capstone of the West Stone Pagoda.

3. 3층옥개석 표면에는 동쪽과 남쪽에서 많은 수의 균열이 관찰되는데, 중심축에서 바깥쪽으로 잇는 균열이 발달하고 있으며, 바깥쪽에는 수평균열들이 발달하고 있다. 이와는 달리 서쪽과 북쪽에서는 균열의 수가 많지 않은 반면, 대부분 수평균열이 발달하고 있다. 이는 감은사지 삼층석탑(서탑)의 경우 중심축에서의 압축력이 모든 방향으로 동일하지 않으며, 무게 중심이 동쪽과 남쪽 방향으로 기울어져 이 방향으로 강한 압축력이 제공되는 것으로 판단된다.

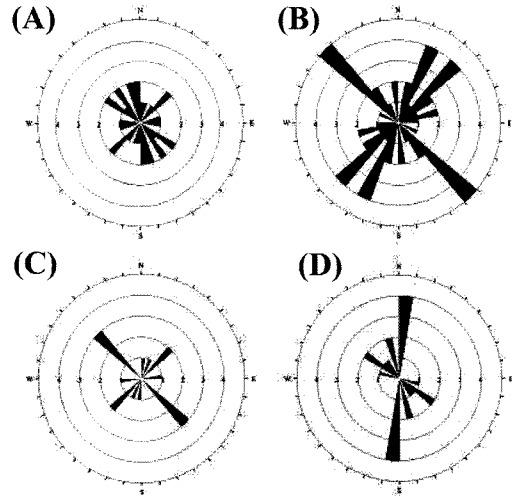
감은사지 삼층석탑의 3층 옥개석의 각 부재에 나타나는 미세균열의 방향성을 측정한 결과 북동 옥개석은 $N6^{\circ}E-N80^{\circ}E$, $N4^{\circ}W-N89^{\circ}W$, 북서 옥개석은 $N10^{\circ}E-N88^{\circ}E$, $N5^{\circ}W-N64^{\circ}W$, 남서 옥개석은 $N4^{\circ}E-N88^{\circ}E$, $N48^{\circ}W-N50^{\circ}W$, 남동 옥개석은 $N4^{\circ}E-N50^{\circ}E$, $N14^{\circ}W-N80^{\circ}W$ 의 범위로 균열이 관찰된다(Table 1). 측정된 방향성을 도시해 보면 모든 방향(북동, 북서, 남동, 남서)에서 동일하게 북동과 북서 방향이 우세하게 나타난다(Fig. 8). 따라서 균열성장이 지속될 경우 이 두 방향을 따라 부재가 파손될 위험성이 증가할 것으로 판단된다.

Fig. 8. Rose diagrams for the surface crack direction in the third story capstone. A, B, C, and D indicate the northeastern, northwestern, southwestern, and southeastern parts of the capstone.

2. 감은사지 삼층석탑(서탑)의 3층 옥개석의 표면균열의 경우 모든 방향에서 북동방향과 북서방향으로 교차하는 양상으로 발달되어 있어 균열성장이 지속될 경우 이 균열의 방향으로 부재가 파손될 위험성이 증가할 것으로 판단된다.
