HPMS 데이터를 이용한 고속도로 교량 및 뒷채움구간 평탄성 특성 연구

The Study of the Roughness of the Pavement on the Bridge Deck and Approach Slab using a 5year (2003 to 2007) Pavement Condition Survey Data

박 상 욱* 서 영 찬**
Park, Sang Wook Suh, Young Chan

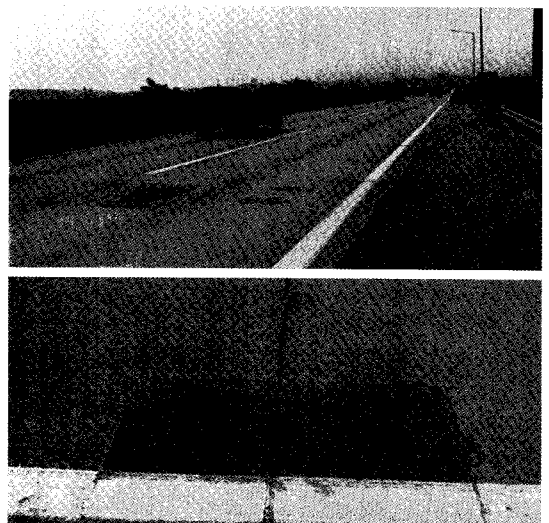
교량구간의 표면손상 발생형태를 파악하기 위해 몇 개 교량에 대하여 육안조사를 실시하였다. 중부선 녹현육교의 경우 건설당시 뒤채움부를 콘크리트 접속슬래가

노출된 형식으로 시공한 교량이었다. 이러한 형식은 90년대 이전에 적용한 형식으로 중부선 뿐만 아니라 88선, 호남선에 적용한 바 있다. 교량 시·중점부의 뒷채움부 포장에 집중적으로 파손이 발생하여 콘크리트 단면보수를 수차례 실시하였고, 2차 파손이 발생한 지점에 아스콘 팻칭보수를 실시하였다. 보수지점은 주로 우각부 균열과 줄눈부의 스폴링이 발생한 지점이었으며, 손상은 계속 진행되고 있었다. 휠패스 지점에 발생한 팻칭보수 지점의 단차가 주행차량에 진동과 충격을 주는 것을 현장 육안 관찰을 통해 알 수 있었다.

〈그림 7〉 중부선 녹현교(남이방향) 표면손상 전경(상), 근경(하)

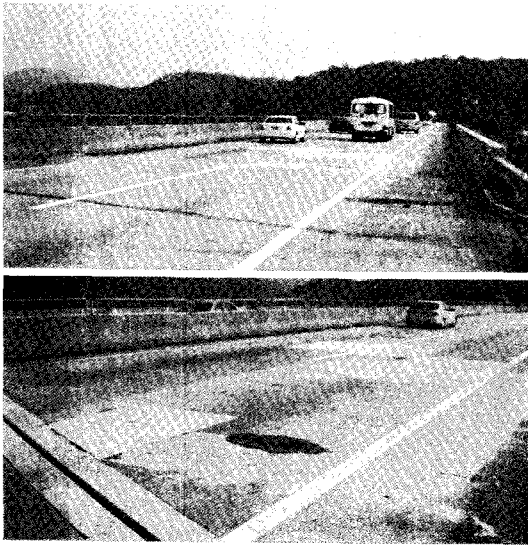
호남선 순천방향 109km 지점에 위치한 신월교는 교면과 뒷채움부 포장면에 다수의 손상이 발생하여 수차례 단면보수를 실시하였고, 현재도 파손이 진행되어 2차 파손이 발생한 상태이다. 여기서도 표면손상이 휠패스 지점에 발생하였고 보수된 노면과 기존 포장 면과의 단차로 인해 평탄성이 저하되는 것을 볼 수 있었다.

〈그림 8〉 호남선 신월교(순천방향) 표면손상 전경(상), 근경(하)

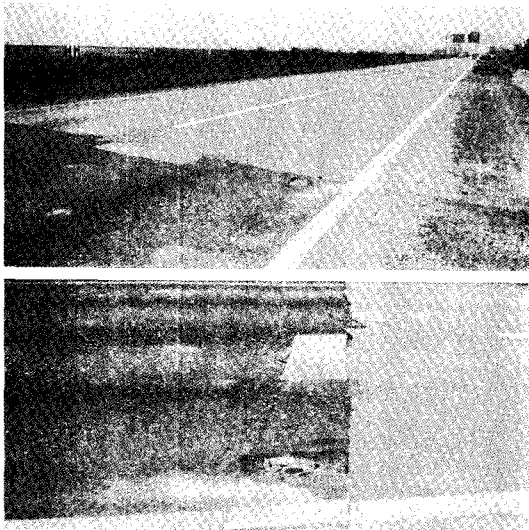
중부선 남이방향 283km 지점에 위치한 산수교의 뒷채움부도 콘크리트포장으로 시공되었으며, 아스팔트 덧씌우기 보수를 40m 정도 실시하였다. 뒷채움부의 표면손상의 심화와 침하로 인해 덧씌우기를 실시한 것으로 추정되며, 하부 표면손상지점의 적절한 처리 없이 덧씌우기를 실시하여 손상이 계속 진행되고 있었다.

〈그림 9〉 중부선 산수교(남이방향) 표면손상 전경(상), 근경(하)

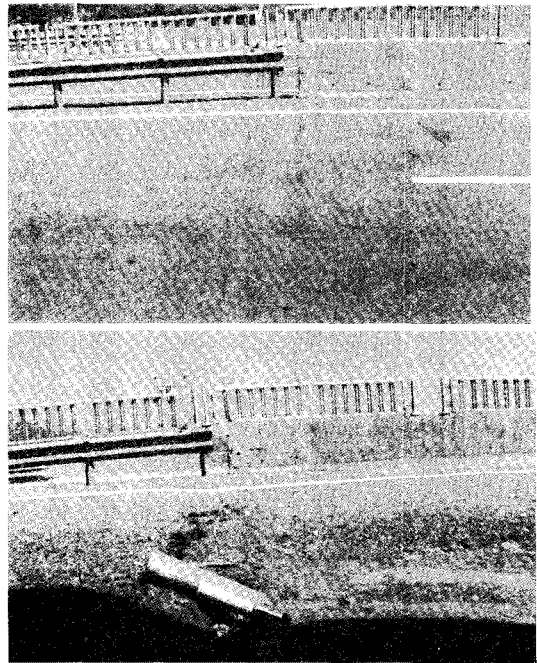
남해선의 순천지사 관내 금촌교의 경우 연약지반에 위치한 교량이며, 뒷채움부에 아스팔트 덧씌우기를 수차례 시행했다. 부등침하가 크게 발생하여 중앙분리대의 단차도 크게 발생하고 도로종단선형이 변화된 것을 관찰할 수 있었다.

〈그림 10〉 남해선 금전교(부산방향) 뒷채움부 침하 전경(상), 근경(하)

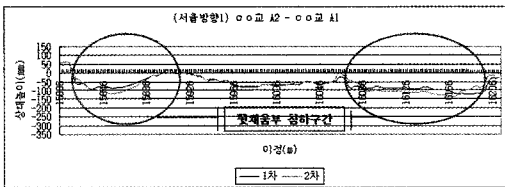
자동침하측정시스템의 효과검증을 위하여 경부선 00교(서울방향)에 대하여 뒷채움부 및 인접 토공부<그림 13> profile을 측정하여 <그림 12>와 같은 실제 노면 평탄정도를 도출하였다. <그림 14>에서 보는 바와 같이 교대 뒷채움부 구간에서 침하가 확연히 나타나는 것을 알 수 있었다.

<그림 14> 경부선 서울방향 00교 뒷채움부 침하사례

이렇듯 교량구간관리 시스템에서는 자동침하측정장비를 이용한 주기적인 조사를 통해 앞의 사례와 같이 교량 뒷채움부 침하량이 과다하게 발생하는지를 관찰하고 이상 징후가 발견되는 구간에서는 즉각적인 보수를 시행 할 수 있도록 하는 대응 시스템을 수립하였다. 교량구간의 평가방법 10m 단위로 평가된 IRI 측정값이 2.5m/km 이상으로 불량한 교량구간을 선별하고 해당구간에 대하여 표면 손상량과 침하량을 측정 및 분석한 후 표면손상, 뒷채움 침하 및 교량 신축이음장치 등 손상원인을 판단하여 보수여부를 결정하여야 하며, 뒷채움 접속부에 대하여는 <표 7>의 뒷채움 접속부 보수평가 기준에 따라 보수여부를 판단한다. <그림 15>는 이를 체계적인 흐름도로 보여주고 있다.
