# 목조 문화재 건축물의 화재 방재를 위한 조사 연구

## A Study on the Methods of Fire-Safety in Cultural Property Wooden Buildings

장 형 순\*    조 원 석\*\*    김 흥 기\*\*\*  
Chang, Hyung-Soon    Cho, Won-Seok    Kim, Heung-Gee

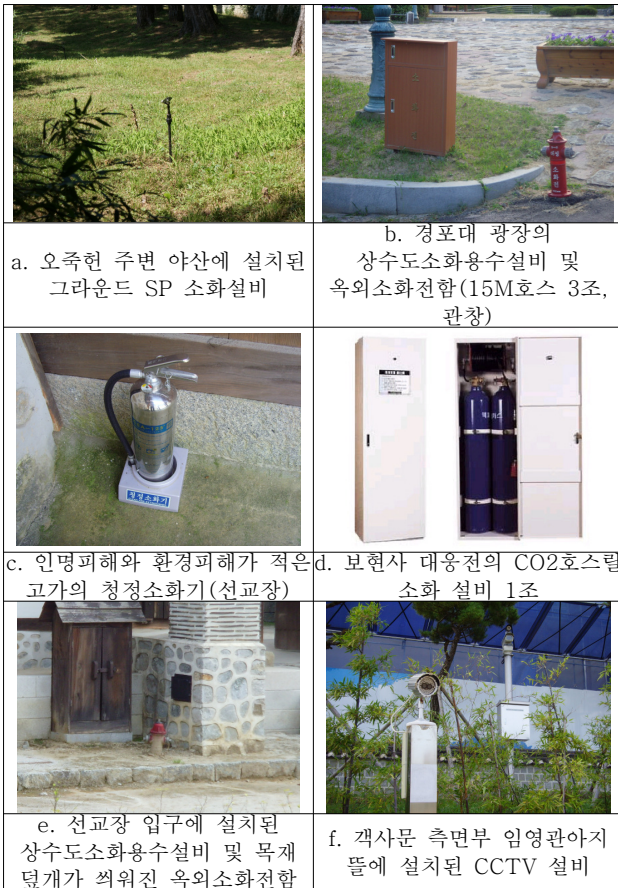
그림 14. 문화재 화재 방제 설비의 현황 사진(a-f)

대상지역의 47개소 문화재의 조사 결과 ABC 분말 소화기와 최근 배치된 청정소화기가 대부분이다. 오죽헌과 강릉 향교 2개소에는 자동화재탐지설비가 설치되어 있으나 기타 문화재는 감지 설비가 전무하였다. 이는 단독경보형감지기(11)와 같은 설비가 추가되어 화재 발생의 조기 발견에 의한 초기 진화가 필요하고 소방차 접근이 어려운 집합 건물이거나 시 외곽 문화재에서 방수총 설비 및 CO2호스릴 설비 설치로 소형 소화기로는 진화가 불가능한 화재에 신속 대응이 가능하여야 할 것이다.

금년 야간 경비 인력 2인이 배치된 선교장은 문화예술 개방 및 학생들 체험 프로그램 활성화에 의해 행랑채에 개별 냉방기와 실외기를 추가 설치 중에 있는데 반하여 옥외소화전은 주출입구의 솟을 대문 우측 1개소만 배치되어 증설이 필요하였고, 옥외소화전의 현 위치도 불연소 가스 및 연기로 인한 소화활동 방해를 최소화 할 수 있도록 건물과 일정거리 이격되어야 할 것으로 면접 조사 결과 제시되었다(그림 14 e 참조).

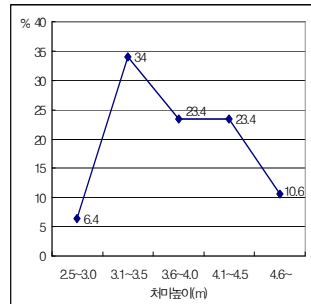
그림 15. 처마 높이(기단 포함)

건축물의 처마 높이는 3.1~3.5m 분포가 35%로 대다수를 보인다. 그러나 전통건축의 높은 기단부 조성으로 높은 처마높이를 형성하고 있는데 선교장 동별당(4.8m), 보현사 대웅전(5.8m), 향교(6.4m), 해운정(6.8m) 및 대규모 정자 형태인 경포대(4.6m)가 높은 처마를 보이고 있다(그림 15).

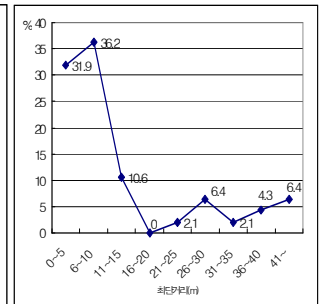
그림 16. 소방차 접근 최단거리

소방차 접근 최단거리는 6~10m의 범위가 36.2%를 보이나 31m 이상의 경우도 12.8%로 조사되었는 바, 이는 문화재로 등록된 건축물이 집합 건물의 후면부에 배치된 결과(강릉향교, 화부산사, 보현사 대웅전, 오죽헌)가 일부 포함되었기 때문이다. 그러나 최단거리 보다 시급한 과제는 야간 시간대 협소한 접근 도로에 주차차 된 자동차로 인하여 현장 접근시 견인차가 함께 출동하여도 동선 확보에 수월하지 못한 경우를 방지하여야 할 것이다. 오성정은 남산 위에 위치 급경사의 190단 계단으로 70m 이상 경사진 동선이 발생하였다. 이외 경호정과 경포대도 진입 계단이 있는 입지 조건으로 초기진화대책 수립에 별도 검토되어야 한다.(그림 16).

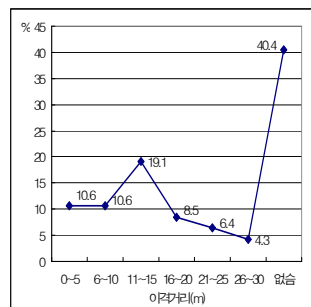
그림 17. 근린건물과 이격거리

10m 이하에 근린건물이 있는 문화재가 21.2%로 주위 건물의 화재 위험에 노출된 사례가 적지 않다. 근린건물이 있는 문화재는 약 60%(야산 유무 포함)인데, 강릉향교와 선교장은 구역내에 살림집이 혼재되어 화재 방제계획시 이 요소가 반드시 반영되어야 한다. 유형 문화재와 문화재 자료로 관리되는 대부분의 실거주 가옥은 노후된 건물로 인하여 화재 위험도가 높은 반면 화재시 건물 자체의 보호, 보존으로 인하여 계획된 소화활동 및 소화장비 사용이 제한적일 수 밖에 없으므로 화재 예방 및 초기 진화 숙지 교육이 주기적으로 이루어 져야 한다.
