Non-cutoff 조명기구가 설치된 주유소의 조명환경 및 빛공해 평가

(Luminous Environment and Light Pollution in Gas Stations with Non-cutoff Luminaires)

공효주* · 김정태

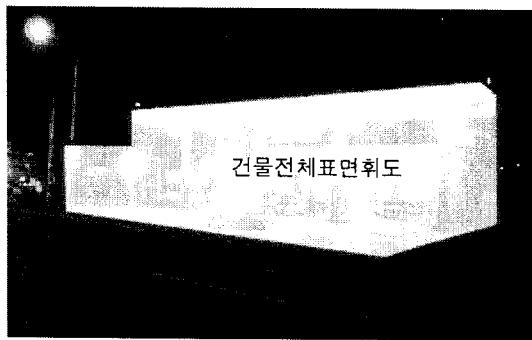
그림 7. 건물전체 표면휘도

조사대상 4개 주유소의 건물전체의 빛공해 발생여부를 분석한 결과 4개 주유소의 건물전체 표면휘도값은 주유소1 98[cd/m²], 주유소2 103[cd/m²], 주유소3 112[cd/m²], 주유소4 208[cd/m²]로 나타났다. 이는 CIE 기준의 건물최대표면 휘도값인 10[cd/m²]보다 10배~20배 정도 높은 값이다. 즉 non-cutoff 조명기구를 설치하면 주유소의 경우 CIE 기준에 의한 빛공해가 발생 가능성이 매우 높은 것으로 나타났다.

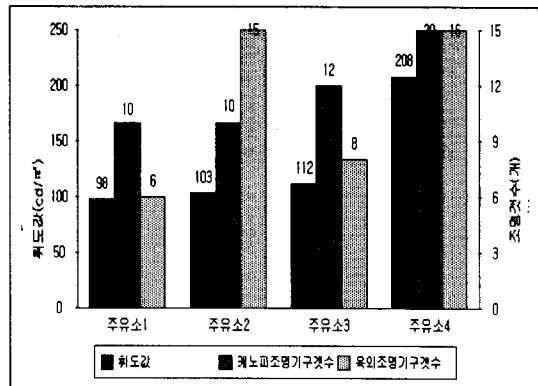
그림 8. 조명기구 개수에 따른 주유소 휘도값

즉 그림 8에서 보는 것과 같이 천정면에 설치된 조명기구가 많을수록 건물전체 표면휘도값이 증가하였다. 대상 주유소의 조명기구는 주유소1 10개, 주유소2 10개, 주유소3 12개, 주유소4 20개 인데, 이에 따라 건물전체 표면휘도값은 주유소1 98[cd/m²], 주유소2 103[cd/m²], 주유소3 112[cd/m²], 주유소4 208[cd/m²]로 나타났다. 다시 말하면 조명기구가 10개일 경

우(주유소1, 주유소2)에는 건물전체 표면휘도값이 평균 $100[\text{cd}/\text{m}^2]$, 12개일 경우 $112[\text{cd}/\text{m}^2]$, 20개일 경우 $208[\text{cd}/\text{m}^2]$ 등 캐노피에 설치한 노출형 non-cutoff 조명기구가 10개에서 20개로 증가할 때, 건물 전체 표면휘도값은 $100[\text{cd}/\text{m}^2]$ 에서 $208[\text{cd}/\text{m}^2]$ 로 약 2배정도 크게 나타나는 등 조명기구의 개수가 건물 전체 표면휘도값에 정비례하는 것으로 측정되었다.

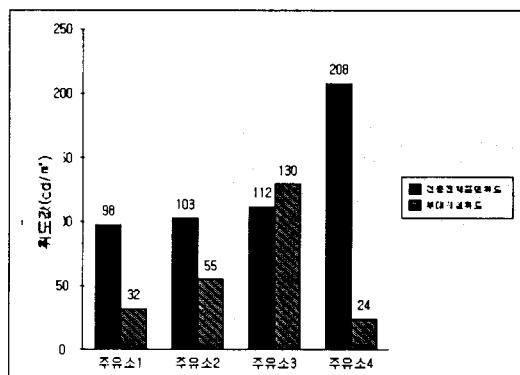
그림 9. 건물전체표면휘도 및 부대시설 휘도 비교

부대시설 설치가 건물전체 표면휘도에 미치는 영향을 분석하였다. 그 결과 주유소1, 주유소2 및 주유소4는 건물전체표면휘도보다 부대시설휘도가 낮게 측정되었지만 주유소3은 건물전체표면휘도보다 부대시설휘도가 7[%] 높게 나타났다. 이러한 측면에서 볼 때 사무실과 부대 편의점은 건물전체 표면휘도에

미치는 영향이 거의 없는 것으로 나타났다. 또한 편의점이 부속되어 있는 주유소2 및 주유소3의 부대시설 휘도값은 편의점이 없고 사무실만 있는 주유소1과 주유소2의 휘도값보다 높게 나타났다.

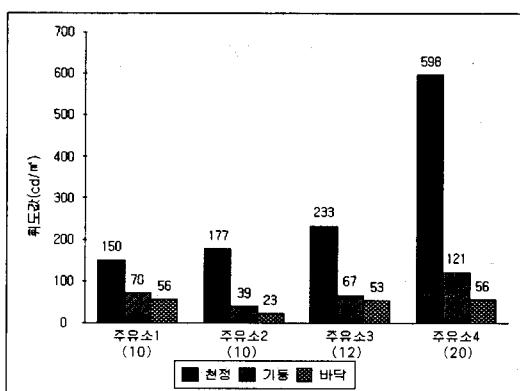
그림 10. 천정면 기둥면 바닥면 휘도 비교

조사대상 4개 주유소의 캐노피 천정면, 기둥면, 바닥면의 휘도분포를 측정한 결과 캐노피 기둥 및 바닥면의 휘도분포에는 유의한 차이점이 없는 것으로

나타났다. 그러나 캐노피 천정면의 휘도는 주유소1 150[cd/m²], 주유소2 177[cd/m²], 주유소3 233[cd/m²], 주유소4 598[cd/m²]로 나타나는 것으로 보아 캐노피에 설치된 non-cutoff 조명기구의 개수가 증가할수록 천정면의 휘도값도 증가하는 것으로 나타났다.

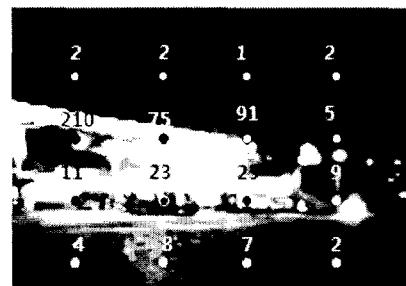
(a) 주유소1

Non-cutoff 조명기구가 설치된 주유소의 빛공해 발생 여부를 분석하여 CIE 기준값이 10[cd/m²]를 넘는 부분을 흰색으로 표시하면 그림 12와 같다. 각 부분별 휘도값을 보면 주유소1의 경우 천정면 150[cd/m²], 기둥면 70[cd/m²], 바닥면 56[cd/m²]로 나타났으며, 주유소2의 경우 천정면 177[cd/m²], 기둥면 39[cd/m²], 바닥면 23[cd/m²] 나타났다. 또한 주유소3의 경우 천정면 233[cd/m²], 기둥면 67[cd/m²], 바닥면 53[cd/m²]로 나타났으며, 주유소4의 경우 천정면 598[cd/m²], 기둥면 121[cd/m²], 바닥면 56[cd/m²]으로 나타났다. 즉, 4개 주유소 모두 주유소 전경의 거의 전부가 기준 휘도값을 크게 상회하는 것으로 나타났다.

Fig. 11. Luminance of gas stations exceeding CIE recommendation(흰색부분은 기준값 10[cd/m²]을 상회하는 부분임)

- ③ 캐노피의 천정, 기둥 및 바닥면의 회도분포 분석결과 캐노피의 설치된 조명기구의 개수가 증가할수록 천정면의 회도값도 증가하였다.
- ④ 주유소를 전체, 부분적 두 가지 측면에서 분석한 결과 CIE 기준인 $10[\text{cd}/\text{m}^2]$ 보다 전체적으로는 10배~20배정도 높았으며, 부분적으로는 천정면은 15배~60배, 기둥면은 4배~15배, 바닥면은 2배~5배 높은 값을 나타났다. 즉 연구대상 주유소는 빛공해 기준값을 상회하는 것으로 나타났으므로 non-cutoff 조명기구를 사용하는 것보다 non-cutoff 조명기구보다 발산광속이 더 제어된 full-cutoff 조명기구를 사용하는 것이 빛공해 문제에 대한 효과적인 대안이 될 수 있을 것이라 판단된다.
