## 국내·외 저압지중함 감전사고사례 및 점검결과의 분석

(Analysis of Electric Shock Accidents and Check Results in Domestic and Foreign Low-Voltage Handhole)

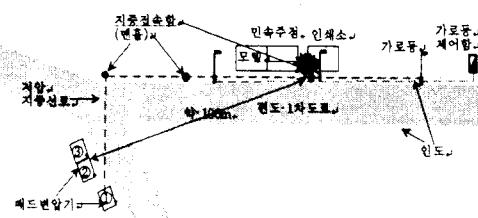
그림 3. 현장주변 평면도

사고지점 주변은 그림 3과 같이 건축물로는 ○○ 인쇄소와 △△주점, 모텔이 좌우로 있으며, 도로 양쪽으로 상가 등이 밀집되어 있으며 사고지점 부근의 전기시설물로는 저압 지중함(가로 62[cm]×세로 72[cm]×깊이 36[cm])과 가로등이 사고지점에 있으며, 이들 저압 지중함과 가로등의 전원을 공급하는 설비

그림 3의 ①번 패드변압기(3Φ 300[kVA])는 '94년 12월에 ○○공사업체에서 ②번과 ③번 패드변압기(3[Φ] 200[kVA], 3[Φ] 300[kVA])는 '98년 8월에 △△공사업체 시공한 것으로 사고 접속점으로부터 분기된 간선(CV 1C 200[㎟] × 3 Line, CV 1C 100[㎟] × 1 Line)의 제작년도가 '94년임을 감안하면 사고현장을 지나는 저압지중선로는 ①번 패드변압기에서 검정색 점선으로 이어진 것으로 사료된다.

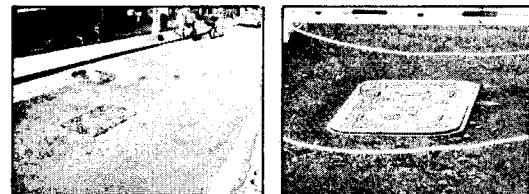
그림 5. 사고장소 및 지중함

인천지역의 감전사고는 2005년 6월 26일에 폭우가 내리는 경사진 이면도로에서 발생하였으며 설치된 지중함의 뚜껑 위를 밟던 행인이 감전되어 사망한 사고이다.

(a) 사고발생장소

(b) 사고발생 지중함

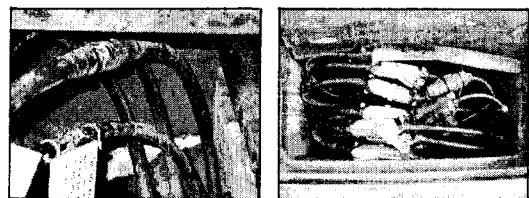
그림 6. 사고 전후의 전선접속부

사고는 지중함 내 지중전선의 테이핑 접속부 전선피복손상으로 인해 충전부가 노출되었으며, 또한 노출된 충전부분은 금속제의 지중함 뚜껑 밑면에 접촉된 상태에서 일시적인 폭우에 의한 침수상태에서 보폭전압에 의해 감전된 것으로 분석된다. 그림 6의 (a)는 사고당시의 테이핑접속부이며, 그림 6의 (b)는 사고 이후 보완된 전선접속부분을 나타낸 것이다.

(a) 사고당시 테이핑접속부

(b) 보완된 전선접속부

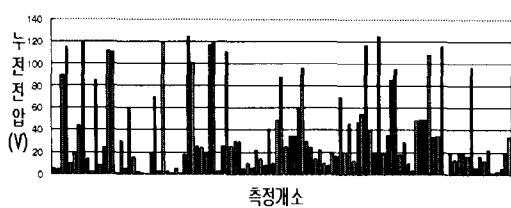
그림 7. 측정개소별 대지전압의 분포

사고는 2004년 2월 6일에 뉴욕의 맨해턴가에서 애완용 개를 데리고 산보를 하던 여성이 도로에서 맨홀 뚜껑을 밟는 순간 감전되어 사망한 사고이다. 사고 직후 New York Times가 자체적으로 뉴욕시내 맨홀 110개소에 대해서 대지전압을 측정하고 그 결과를 홈페이지에 공개를 하였다. 그림 7은 측정결과 나타난 대지전압의 분포로서 25[V] 이상은 55.4[%] 이었으며, 100[V] 이상인 경우도 9[%]로 나타났다.

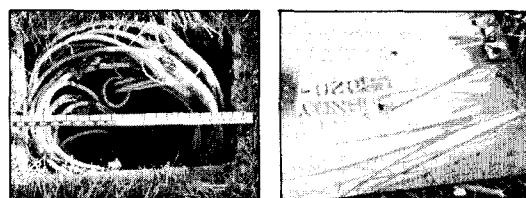
그림 8. 사고장소 및 지중함

- 지중전선의 접속부의 절연이 파괴되어 277[V] 가 지중함의 금속뚜껑에 인가됨.
- 전류의 경로는 인접한 금속울타리를 통하여 흐름.
- 지중함의 뚜껑은 접지나 본딩되어 있지 않았으며, 보호장치가 트립되지 않았고, 금속의 뚜껑이 충전된 상태였음.
- 피해자의 전류통과 경로는 오른발에서 왼손이며, 그 증거로 오른발의 명백한 화상, 왼손의 손등에 나타난 화상흔적, 접속부가 지중함의 뚜껑에 접촉된 것이다.

(a) 충전부가 노출된 접속부 (b) 뚜껑에 나타난 아크흔적

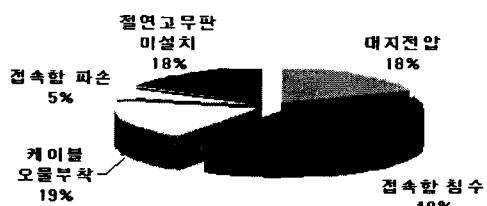
그림 10. 점검결과 유형별 분포

전국에 설치된 약 15천개소의 저압 지중함 중 29.5[%]인 4,598개소에서 표 2와 같은 유형별 점검결과가 파악되었으며, 유형별 분포는 그림 10과 같다.
