PL법 환경 하에서 열 충격에 따른 전력케이블의 재료분석 및 사고위험성

論文

57-1-14

The Accident Hazard and Material Analysis of Power Cable due to Thermal Stress under PL System

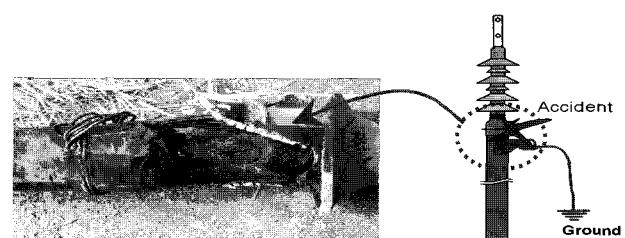
국내에서의 전력기기의 사고는 설비의 안전점검, 설비 교체 및 유지관리에도 불구하고 사고가 줄어들지 않고 있는 상황이다. 한국전기안전공사 통계 자료에 의하면[4], 저/고압 케이블에서 발생하는 전력케이블 사고는 총 328건이 발생하였다. 특히 특/고압 케이블은 수트리(Water tree) 발생, 접속 불량, 절연물 자체의 결함 등에 의해 사고가 발생하고 있다[5-10]. 일례로, 그림 1은 전력케이블 헤드에서 사고 난 사례를 나타낸다. 사고 형태는 전력케이블과 전력케이블 헤드의 접속 불량(시공불량)에 의한 캡(gap)이 발생하여 전계 접중에 따른 절연 파괴사고로 추정할 수 있다. 사고원인으로는 작업자의 시공불량에 의한 사고의 가능성이 크며, 장시간 외부 노출에 따른 전력케이블 열화도 배제할 수 없다. 일반적으로 전력케이블의 사용수명은 약 30년으로 절연등급이 높으며, 열악한 환경 외에는 사고 발생이 적지만, 전력케이블 절연물의 결함에 의한 사고가 종종 발생하고 있다. 전력케이블 절연물의 결함에 의한 전기사고는 PL법이 적용되며

그림 1 소손된 전력케이블헤드

Fig. 1 An event in power cable head

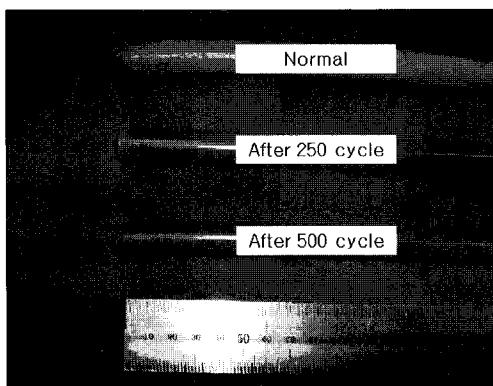
그림 6과 7은 6.6kV급 및 22.9kV급 A사 케이블의 열 충격 시험 후의 변화된 형태를 나타낸다. 그림 6의 6.6kV급 전력케이블에서의 250사이클과 500사이클 후의 케이블은 XLPE의 변색이 관측되었을 뿐, IEC 60811-3-1에서 규정하고 있는 균열은 나타나지 않았으며, 열 수축율은 정상상태에 비해 0.2%미만의 변화를 보였다.

그림 6 열 충격 시험후의 6.6kV급 A 전력케이블

Fig. 6 Deteriorated 6.6kV class A power cable after thermal stress

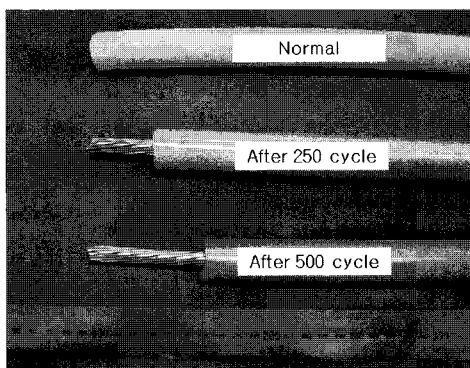
그림 7 열 충격 시험후의 22.9kV급 A 전력케이블

Fig. 7 Deteriorated 22.9kV class A power cable after thermal stress

그림 8의 22.9kV급의 A사 전력케이블 경우는 그림 6과 동일하게 XLPE의 변색은 관측되었지만, 표면의 크랙은 관측되지 않았다. 하지만, 열 사이클 횟수에 따라 길이 방향으로 심각하게 수축되어 있는 것을 알 수 있다. 그림 6에 22.9kV급 A사 케이블의 수축 길이와 수축율을 나타낸다. 수축 길이와 수축율은 250사이클과 500사이클 5개씩을 측정하여 평균값을 구하였다. 그림에서 알 수 있듯이 250사이클 후의 수축 길이는 평균 12.6mm였으며, 2.13%의 수축율을 보였으며, 500사이클 후에는 평균 21.5mm이며, 3.68%의 수축율을 나타내었다. 특히 500사이클 후의 시료는 편차(error bar)의 범위가 거의 2배 이상씩 차이가 나타났다. 시료에 따라 편차가 크게 나타났지만, 열 충격 시험에 의한 A 케이블의 변화가 심하게 나타난 것을 알 수 있다. 그림 9은 250사

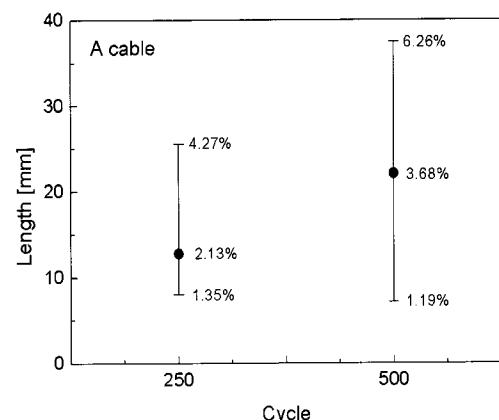
그림 8 22.9kV급 A사 전력케이블의 수축 길이와 수축율

Fig. 8 Reduction length and rate of 22.9kV class A power cable

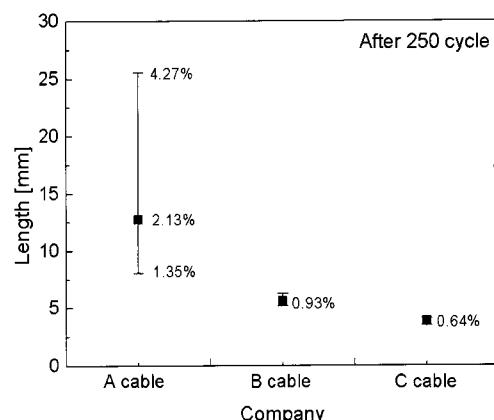
이를 후, 22.9kV급 각 케이블의 열 충격 시험 결과를 나타낸다. 그림에서 알 수 있듯이 A사 전력케이블의 제품이 열 충격의 영향을 가장 많이 받는 것을 알 수 있고 B와 C사 전력케이블의 경우는 각각 열 수축율이 0.93%, 0.64%였으며, 열 충격에 의한 영향이 적은 것을 알 수 있다. 이상의 열 충격 시험을 통해, 전력케이블 해드 접속부분의 시공불량에 의한 전력케이블 사고뿐만 아니라 제품불량에 의한 전력케이블 소손에 의해 사고가 발생할 가능성이 있다는 것을 추측해 볼 수 있다.

그림 9 250 cycle후, 각 케이블의 비교

Fig. 9 The comparison of each 22.9kV class power cable after 250 cycles

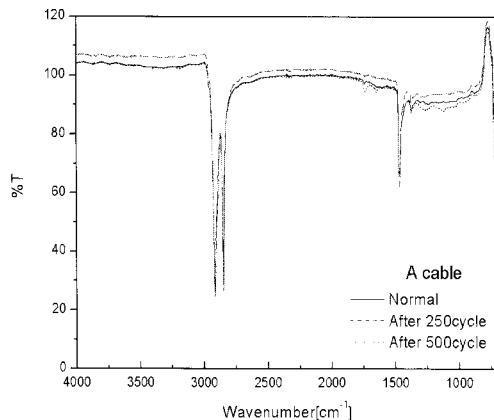
그림 10과 11은 사용된 전력케이블 XLPE의 FT-IR분석 결과를 나타낸다. 그림 10은 22.9kV급 A 전력케이블의 FT-IR 분석결과로서, 2800~2900cm⁻¹에서 흡광파크가 발생하였다. 방향족 화합물의 일반적인 C-H간의 신축진동 특성이며, 고분자 PE계열의 일반적인 특성을 나타내었다. 그림 11의 정상상태에서 각 회사의 케이블 절연물을 비교해보면, 동일한 흡광파크 특성을 나타내어 각 회사의 절연물은 동일하다는 것을 알 수 있다.

그림 10 A사 전력케이블의 FT-IR 분석
Fig. 10 FT-IR analysis of A power cable

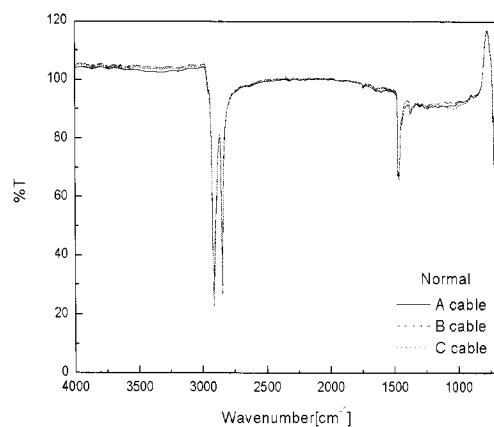
그림 11 각 전력케이블의 FT-IR 비교
Fig. 11 FT-IR comparison of each power cable

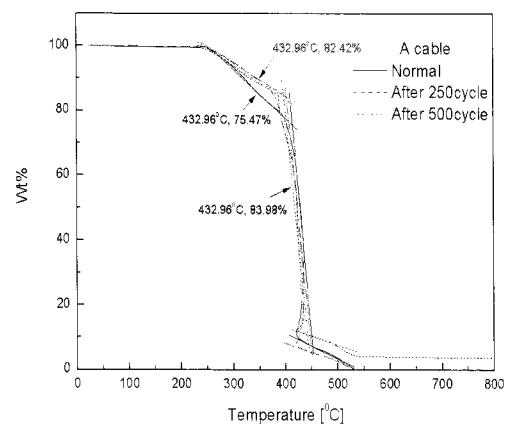
그림 12는 열 충격 시험후의 A사 전력케이블 XLPE의 열 중량(TGA)분석결과를 나타낸다. A사 전력케이블의 열 중량

그림 12 A 전력케이블의 열중량 결과
Fig. 12 The result of TGA of A power cable

분석결과 시료는 432.96°C에서 큰 변화가 일어난 것을 알 수 있다. 정상상태에서는 432.96°C에서 75.47%의 열 중량 변화가 나타났으며, 250사이클과 500사이클에서는 각각 82.42%, 83.98%의 변화가 나타났다. 특히 정상상태에서 열 중량 변화가 심한 것을 알 수 있다.

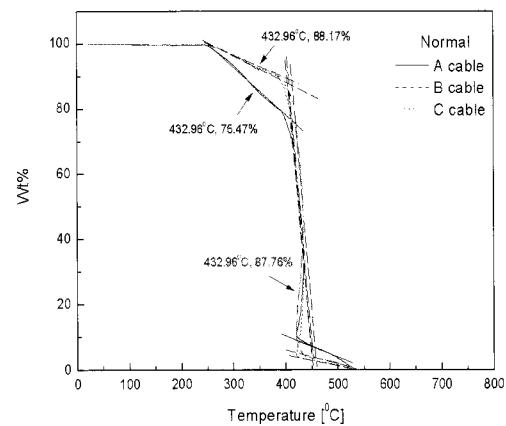
블 XLPE의 열 중량 분석결과를 나타낸다. 그림 13의 정상상태에서 타사(B, C) 전력케이블의 열 중량 변화는 432.96°C에서 각각 87.76%, 88.17%로서 큰 차이가 나타나지 않았지만, A사 전력케이블은 75.47%로서 열 중량 특성이 심하게 변한 것을 알 수 있다. 그림 14의 250사이클 후의 A사 전력케이블의 열 중량 변화는 타사 전력케이블의 결과 값과 거의 유사한 경향을 나타내었다. 따라서 FT-IR분석과 열 중량 분석결과만을 비교해보면, A사 전력케이블은 초기 정상상태에서 열 충격에 의해 심하게 수축되는 것으로 추측되며, 열 충격 후에 안정화된 것을 알 수 있다. 이에 대한 정확한 원인은 알 수 없으나, 전력케이블의 제조공정상에서 약간의 문제가 있는 것으로 추측되며, 열악한 제조업체의 제품의 경우에 있어서는 케이블 제조과정의 압출 시 온도, 압력 및 압출속도의 문제와 절연재료에 휘발성 물질이 포함되었을 것으로 판단된다.

그림 13 정상상태의 각 전력케이블의 열 중량 결과
Fig. 13 The result of TGA of each power cable on normal state

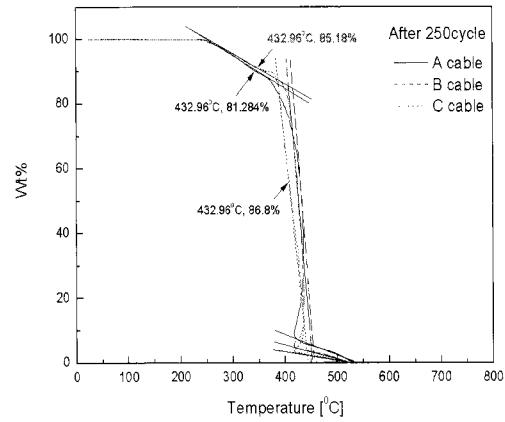
그림 14 250cycle 후 각 전력케이블의 열 중량 결과
Fig. 14 The result of TGA of each power cable after 250cycle

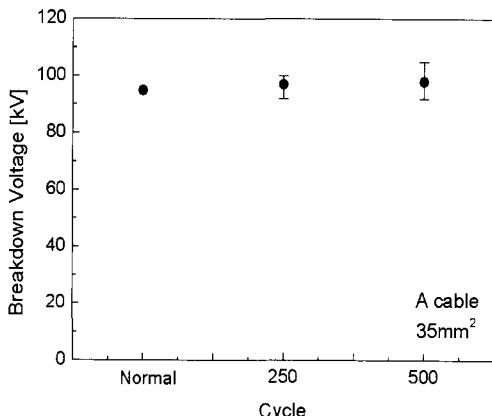
그림 15는 6.6kV급 A사 전력케이블의 절연파괴 전압을 나타낸다. 정상상태에서의 절연파괴 전압은 약 93kV였다. 보고되고 있는 PE계열의 절연파괴 전압은 20~30kV/mm이기 때문에 절연두께가 3.4mm인 케이블의 절연파괴 전압과

거의 유사한 경향을 나타내었다. 또한 열 충격 시험에 따른 각 열 사이클마다의 절연파괴 전압의 변화는 거의 나타나지 않았다. 6.6kV급 A사 전력케이블의 경우는 열 충격 시험에 따른 XLPE의 수축이 거의 나타나지 않았고, 실험의 온도가 변변위가 XLPE 가교시의 온도 180°C이하므로 절연파괴에 영향을 줄 수 있는 결함이나 보이드(void)가 형성되지 않았기 때문인 것으로 판단할 수 있다.

그림 15 열 cycle에 따른 전력케이블의 절연파괴 전압
Fig. 15 Breakdown voltage of power cable according to thermal cycle
