복통을 갖는 저수지의 결함 조사 및 보수보강 방안

Methodologies for Survey and Retrofit of Small Dams Pierced by Diversion Tunnel

장 봉 석* 임 은 상** 오 병 현***
Jang, Bong Seok Im, Eun Sang Oh, Byung Hyun

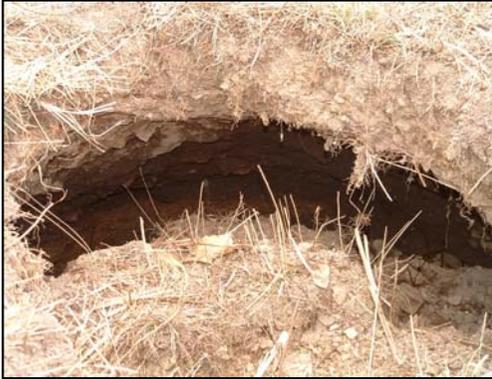
것은, 복통 콘크리트의 조인트부 또는 복통 콘크리트의 열화부로 누수시 코어재료의 유실로 일어나는 댐체 정상부의 함몰 공동(sink hole) 현상이다. 함몰 공동은 흙댐의 주요 파괴 징후들 중에 한 가지로서 흙댐의 안전관리 부분에서 매우 중요한 결함 항목이다. 이러한 문제점은 주로 댐의 안전과 직결되는 사항으로 전국의 소규모 댐들에서 공통적으로 발생하고 있을 것으로 추정된다.(Table 1 및 Fig. 2~4)

Fig. 2 댐체 정상부 함몰 상태

이러한 조사를 종합하여 판단한 결과, 대상 댐의 당시 상태는 가배수터널에 다수의 조인트와 균열부로 누수가 발생하고 있었으며 이러한 터널내 누수현상은 그 상부 체체내의 코어존 및 사력존 재료를 유실시켰고 체체내 공동현상이 진행됨에 따라 체체 정부에 함몰현상이 발생되었다. 중심코어형 사력댐에서의 코어재 유실은 차수기능 상실 및 과도한 누수발생으로 진행되어 댐의 붕괴까지 우려되는 것이 일반적인 현상이다.⁶

따라서, 함몰현상이 발생한 댐체와 복통의 교차지점을 중심으로 댐체의 충전 및 차수대책의 시행(침투그라우팅을 통한 보강)하였으며 복통에서 누수가 발생하고 있는 조인트 및 균열부 역시 터널의 내·외부에 대하여 보수보강(배면 차수, 습식균열 보수, 표면처리 등)을 실시하여 댐체의 안전성을 확보하도록 하였다.(Fig. 9)

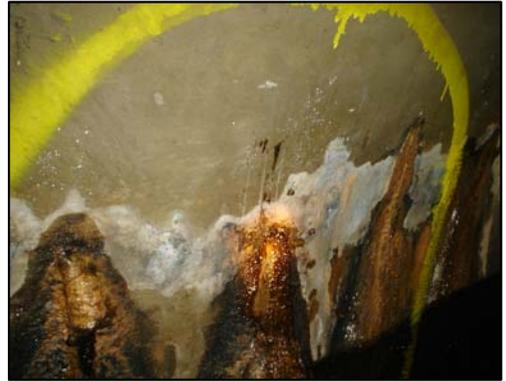
Fig. 4 복통 내부 코어재료 유출 상태

본 연구의 대상은 복통식 구조를 갖고 있는 제체와 가배수터널 균열로의 토사유출 및 정상부의 함몰 형상은 Fig. 2~4와 같으며, 복통의 균열을 통하여 차수 역할을 하는 코어부의 세립분이 유출된 상태였고 그 유출정도가 상당히 진행된 시점에서 정상부에 함몰이 발생한 상태였으며 이에 대한 대책이 시급한 상황이었다. 이러한 댐체 내부에 발생한 결함을 알아보기 위하여 주로 이용되는 일차적인 진단방법이 전기비저항 탐

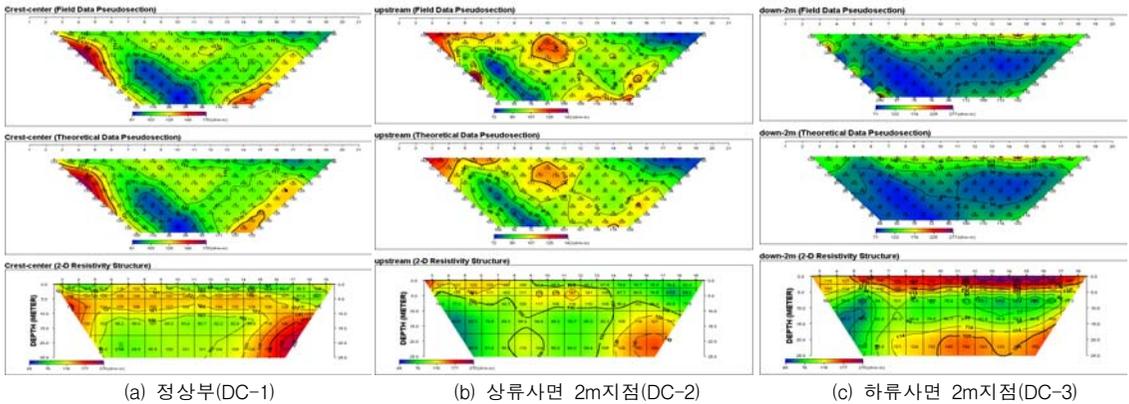
Fig. 8 그라우팅 보강 전의 전기비저항 역산결과(보수·보강 전)

Fig. 8에서 각각의 전기비저항 역산결과에서 나타난 것처럼 대상체에서 조사한 전기비저항 분포의 대부분이 수평 방향으로로는 비교적 일정한 양상을 보이며, 깊이 방향으로만 일정하게 변하는 양상을 보이고 있다. 단, 정상부와 상류사면에서 측정된 자료의 경우, 통관이 지나는 위치의 직상부에서 서로 다른 양상의 분포가 보이고 있다. 즉, 정상부 측선의 경우 통관 직상부에서 낮은 비저항이 통관의 위치에서 관찰되고 그 윗부분에서는 약한 고비저항이 관찰되고 있으나, 하류사면의 경우 통관 부근에서 높은 비저항이 관찰되고 그 윗부분에서도 마찬가지로 높은 비저항이 관찰되고 있다. 이러한 현상은 통관 내부를 채우고 있는 물과 직접적인 관련이 된 것으로 보인다. 즉, 정상부의 측선을 측정하던 당시에, 통관은 물로 거의 채워져 있는 상태였으나, 하류사면의 측선이 측정될 당시에는 통관 내부 조사를 위해 펌프를 통해 채워져 있던 물을 빼놓은 상태였다. 이로 인해, 통관 내부 터널이 물로 채워진 당시에는 저비저항대로 나타났고 물이 배출되고 나

서 고비저항대로 변한 것으로 보인다. 그러나 통관의 윗부분에서는 이와 상관없이 계속해서 높은 비저항대를 보이고 있는데, 이는 저수위가 비교적 낮은 상태이기 때문에 세립분이 유출된 코어부가 포화되어있지 않은 상태에 있기 때문으로 판단된다. 또한 상류 및 하류사면의 우안부에서 상대적으로 낮은 비저항대가 나타나고 있으며 이는 이 부분 역시 연약대가 존재한다는 것을 의미한다고 하겠다.

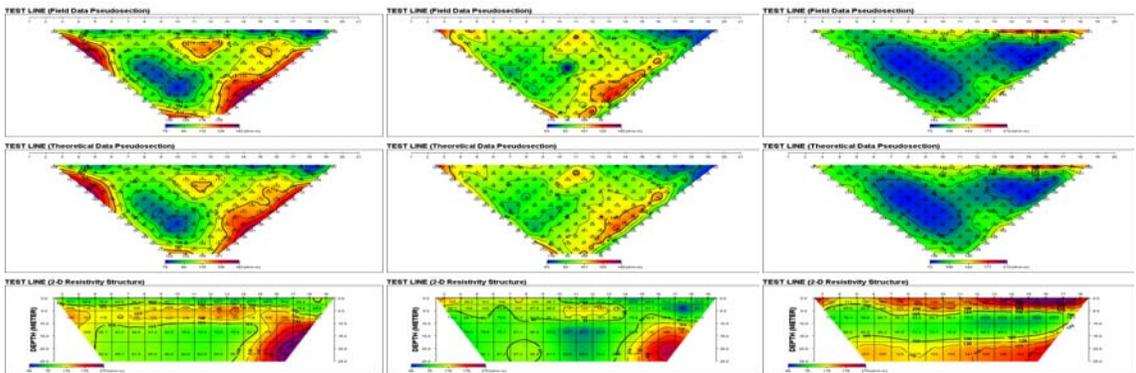
보수·보강 후의 탐사결과를 살펴보면, Fig. 10(a)에 보는 것과 같이 측점 8~10 부근의 깊이 10m에서 비교적 일정한 비저항 값을 보이고 있으며, 다소 낮은 비저항을 나타내면서 연속적으로 변하고 있는 것을 볼 수가 있다. 또한 Fig. 10(b)에서 보는 것처럼 상류사면 2m 부근의 전기비저항 역산결과, 통관이 위치하는

것으로 추정되는 지점에서 주변보다 높은 비저항 (100~110 Ohm-m)을 보이고, 통관 부근에서는 70~80 Ohm-m 의 비저항이 보이고 있으며 깊이 10m 이하의 중심부에서는 50 Ohm-m 정도의 비저항이 고르게 나타나고 있다. 이와 같은 특성을 보강 이전의 비저항 자료와 비교하면, Fig. 10(b)상의 왼편(측점 번호 3~6번) 부근의 저 비저항대가 보강 이후 상당히 개선 된 것을 알 수 있다. 여기서 주목해야 할 것은 단순히 저비저항대가 보강 이후에 비저항 값이 상승한 것이 아니라, 주변과 비슷한 비저항 값을 보인다는 것이다. 이는 보강 이전에 저비저항 값을 보이던 우안부와의 접합부(측점 3~6번)가 보강을 통해 주변과 비슷한 비저항 특성을 보이도록 바뀌었으며,

Fig 10. 그라우팅 보강 후의 전기비저항 역산결과(보수·보강 후)

이는 보강에 따른 효과인 것으로 파악된다. 또한 보강 이후의 전기비저항 단면에서 10m 이하 깊이에서 전반적으로 낮은 비저항 값을 보이는 것은 보강 이전에 비해 수위가 3m 이상 상승한 것에 의한 효과로 보인다. 수위 상승에 의해 댐체의 코어 부분이 젖은 상태이기 때문에 비교적 낮은 비저항대가 나타났지만, 이는 지극히 정상적인 분포로서 중앙부에 비해 통관 주변에서 약간 더 높은 비저항 분포를 보이는 것은 상대적으로 이 부분에 그라우팅 재료가 더 스며들어 비저항 값의 상승을 가져온 것으로 보인다. 즉, 보강 이전에 통관 주변에서 코어부의 손상 상태가 심한 것으로 나타났는데 이로 인해 통관 주변에 더 많은 그라우팅 재료가 침투되어 상대적으로 건전한 중심부분 보다 답수 후의 비저항이 다소 높게 나타나는 것으로 보인다.

결론적으로 상류 2m 부근의 쌍극자 자료로부터 그라우팅에 의한 보강이 순조롭게 이루어졌으며, 댐체가 지극히 정상적인 비저항 분포를 보이고 있음을 확인할 수 있었다. 즉, 수평적으로 고르게 비저항 분포가 나타나고 있으며, 보강 이전의 비저항 단면에서 복잡한 양상을 보이던 통관 주변의 비저항 분포가 물리적으로 이해할 수 있는 양호한 분포를 보이고 있다.

상류사면과 대칭이 되도록 하류사면 2m 부근에서 전기비저항 탐사를 수행하였고 그 결과를 Fig. 8(c)에 보였다. 하류 사면의 자료는 제체의 3차원 효과로 인하여 4 저수부의 수위에 극명하게 영향을 받는 상류 사면 자료와 달리, 비교적 정확하게 제체 하부의 효과를 나타내므로 제체 안정성 평가에 있어 매우 유용하다고 하겠다. 즉, 7번 측정 부근 깊이 10m 지점에서의 비저항 변화가 보강 전후를 차이로 극명하게 나타나고 있다. 보강 전에는 높게 나타나던 비저항 값의 분포가 보강 이후 전 영역에서 고르게 분포하고 있으며, 특히 7번 측정 부근에서 비저항 값이 보강 전처럼 높게 나타나지 않고 연속적으로 나타나고 있다.
