강원도 산간계곡형 교량 설계 지침 개발

Development of Bridge Design Guidelines in Kangwondo Mountain Area

Abstract

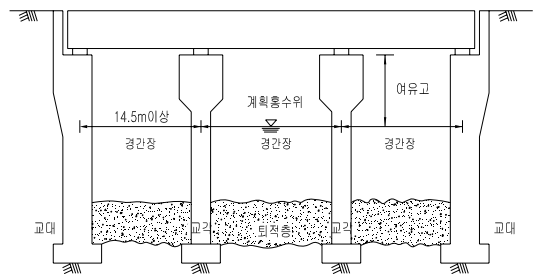
Fig. 13 교량 경간장 및 여유고

따라서 강원도 산악지역 산지하천의 경우 Table 5와 같이 형하여유고 개정안을 제시하고자 한다. 교량의 높이는 교좌장치 하단을 기준으로 홍수위에 여유고를 더한 높이로 설치하도록 규정하고 있다(Fig. 13 참조). 강원도 산악지역에서는 구조물 위치에 따른 지역적, 지형학적 여건을 충분히 고려하여 설계하고자 하는 공학적 판단이 요구되며 일반적 설계기준보다 산악지 특성에 맞게 한층 강화된 창의적인 설계 기준이 필요한 것으로 판단된다.
