## 궤도 결함에 기인한 국외의 철도사고 분석

### Analysis of Railroad Accidents due to Track Defects in Foreign Countries

#### Abstract

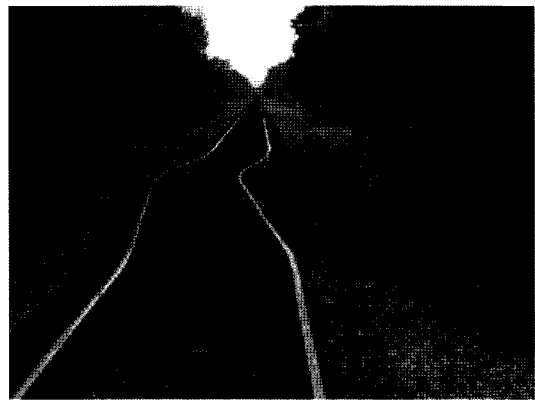
그림 6. 분기부 장대레일 좌굴(미국, 2006-06-26)

2006. 06. 26일 미국 Amtrak P05871-26 열차가 Louisiana주 Arcola 근처의 주 본선 궤도에 부설된 분기부의 장대레일에 그림 6과 같은 좌굴이 발생되어 급정차하는 사고가 발생되었다.(National Transportation Safety Board, 2006)

약 38m의 분기기가 사고 발생 약 2개월전에 현장에 부설되었으며 주 본선 레일과 분기선 레일 모두 장대레일화 하였다. 분기기 설치 당시, 레일 온도가 설정온도 이하였으므로 응력해방(De-Stressing) 작업과 같은 재설정 작업이 수행되어야 했으나 분기기 설치 당시에는 수행하지 않았다. 분기기 설치가 완료되고 좌굴사고 발생 전에 2차례(5월)의 줄틀림이 발생되어 선형을 보수하고 분기부 장대레일의 재설정 작업을

분기부 장대레일 재설정 작업 상 문제가 발생되어 온도 상승에 의한 과도한 레일 축력이 발생하였다. 또한 줄틀림 발생에 의한 선형을 보수하고 충분한 도상 횡저항력을 확보 못한 것이 주 원인이 되었다.

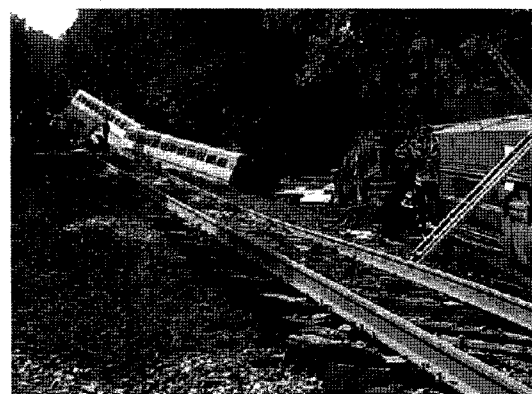
그림 7. 열차 탈선(미국, 2002-07-29)

2002. 07. 29일 미국 워싱턴 시 외곽 10마일 지점에서 Amtrak 급행열차가 곡선부를 통과 후, 직선 궤도에서 좌굴 현상이 목격되어 급제동을 하였으나 객차 13량 중 11량이 탈선되는 사고가 발생되었다.(그림 7) (National Transportation Safety Board, 2002)

사고 발생 4일 전에 사고 구간의 궤도에 면틀림이 발생되어 Tamping 기계와 Ballast Regulator를 동원하여 양로작업을 시행하고 자갈도상을 인력 다짐하였다. 또한 도상 자갈의 안정화를 위해 속도제한을 실시하였다.

도상 자갈의 불충분한 다짐으로 인하여 충분한 도상 횡저항력을 확보하지 못하였다.

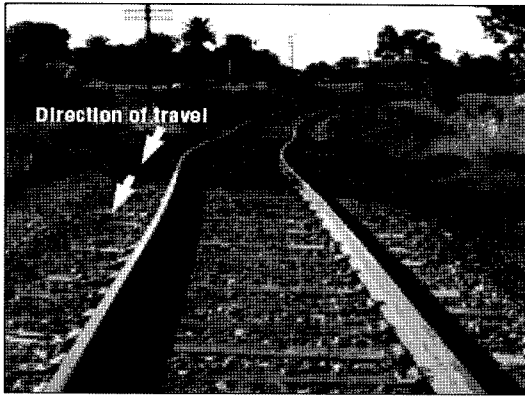
그림 8. 줄뜸림 (호주, 2003-11-28)

Ararat 근방에서 그림 8과 같은 과도한 줄뜸림이 발생되어 화차 2량이 탈선되는 사고가 발생되었다.(Australian Transport Safety Bureau, 2003)

사고 발생 8일전, 곡선구간에서 캔트 부족과 궤도 평면성 틀림이 보고되어 궤도 작업(Tamping)을 시행하였다.

8일전에 시행한 Tamping 작업 후, 충분한 도상 횡저항력이 확보되지 못했으며 충분한 도상 횡저항력이 확보되지 않은 상태에서 열차 속도를 제한하지 않았다.

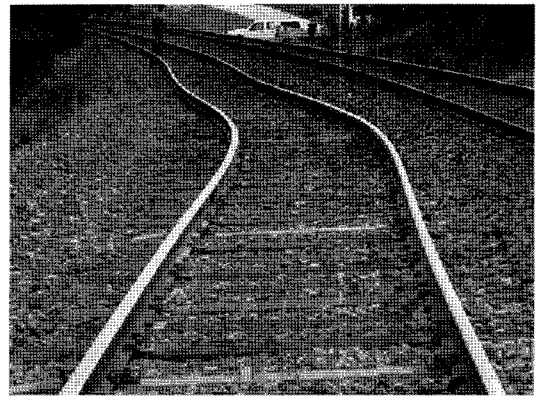
그림 10. 줄뜸림 (호주, 2002-11-19)

2002. 11. 19일 호주 G9821 화물열차가 Goulburn-Parkes 구간에서 그림 10과 같은 궤도 줄뜸림으로 인하여 화차 5량이 모두 탈선되는 사고가 발생되었다.(The Office of Rail Safety Investigation, 2002)

동일 개소에서 1994. 1. 26일, 1998. 1. 23일에도 대기온도 34도의 기온에 줄뜸림이 발생되었던 취약개소이며 또한 2002. 10. 15일 궤도 선형 작업이 시행되었다.

줄뜸림이 자주 발생되었던 취약 개소에 대한 추적 관리가 미흡하였으며 궤도 작업에 의한 충분한 도상 횡저항력을 확보하지 못하였다.

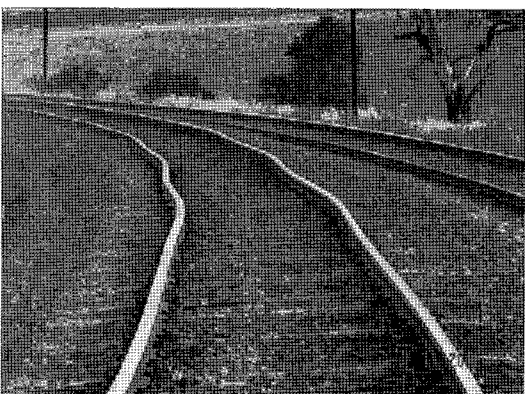
그림 9. 줄뜸림 (호주, 2002-11-07)

2002. 11. 07일 호주 4Y2 화물열차가 Harden North-Yass Junction 구간 곡선부에서 그림 9와 같은 궤도 줄뜸림으로 인하여 차량 1대가 탈선되는 사고가 발생하였다.(The Office of Rail Safety Investigation, 2002)

사고발생 1달 전, 대기온도가 0도에서 2.5도인 추운밤에 궤도 선형 작업이 있었으며 레일의 설정온도보다 매우 낮은 온도로 인해 원래 선형으로부터 곡선 반경 중심 쪽으로 약 300mm의 이동이 발생하였다.

궤도 작업으로 인한 레일 중립온도가 약 5도 정도 감소 된 것으로 평가되었으나 이에 따른 장대레일 재설정 작업을 시행

하지 않았으며 궤도 작업으로 인한 도상 횡저항력이 감소된 상태에서 열차 하중에 의한 과도한 줄뜸림이 발생되었다.

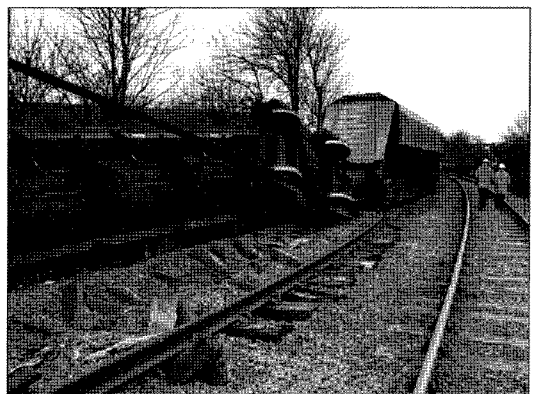
그림 11. 평면성 틀림에 의한 탈선(영국, 2006-01-31)

2006. 01. 31일 영국 7090 화물차가 North London Cricklewood 곡선구간을 지나던 중 심각한 궤도의 평면성 틀림으로 인하여 그림 11과 같이 화차 2량이 탈선되는 사고가 발생되었다.(Rail Accident Investigation Branch, 2006)

체(Embankment)의 일부분에 이동(Slip) 현상이 지속적으로 발생하였으며 이로 인해 곡선부 안쪽 레일이 침하되면서 곡선부의 캔트가 과대해지는 현상이 발생되었다.

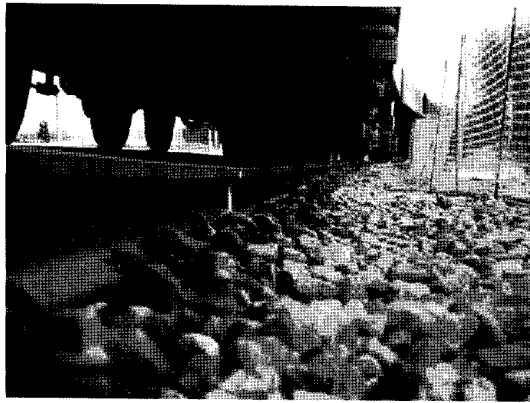
그림 12. 평면성 틀림(영국, 2006-01-31)

성토체의 부분적 이동 현상으로 인해 캔트가 과대해지는 현상 외에 그림 12와 같은 궤도의 평면성 틀림이 발생되었으나 캔트량 보수 작업을 하면서 평면성 틀림을 간과한 것이 주원인이 되었다.

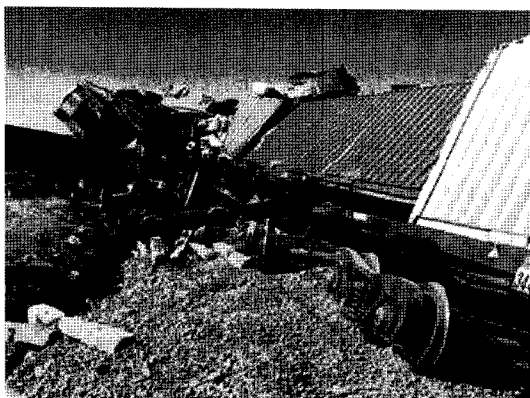
그림 13. 열차 탈선(호주, 2005-01-30)

2005. 01. 30일 호주 열차 6SP5가 Booraan 근처의 평면 교차로(Road Level Crossing)에 접근하면서 그림 13과 같은 탈선 사고가 발생되었다.(Australian Transport Safety Bureau, 2005)

하 구배(Descending Grade)가 존재하는 직선 궤도구간에 설치된 평면 교차로 부근 약 20m 구간에서 사고 발생 8일 전에 미미한 줄틀림을 보정하고 도상 인력다짐작업이 시행되었다.

사고 발생 8일전에 시행된 보수작업으로 인해 충분한 도상 저항력이 확보되지 못하였으며 탈선이 발생된 구간의 도상 자갈 단면(Ballast Profile)의 어깨 폭이 충분하지 못하였다. 또한 선로에 하 구배와 평면 교차로(레일의 종방향 변위를

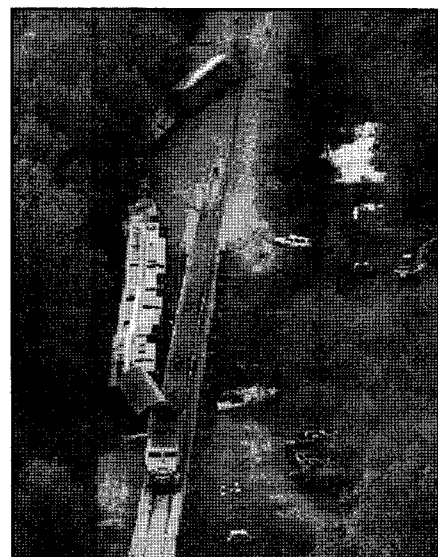
그림 15. 열차 탈선(미국, 2004-04-06)

2004. 04. 06일 미국 Amtrak No. 58 열차가 Mississippi 주 Flora 근처에서 두개 교량 사이의 제방에 위치한 토노반 구간에서 그림 15와 같이 탈선하는 사고가 발생되었다.(National Transportation Safety Board, 2004)

단선궤도구간으로 사고구간 양쪽으로 하 구배와 상 구배가 존재하고 있으며 토노반 구간에서는 장대레일과 목침목이 부설되었으며 레일 체결장치로는 스파이크와 레일 앵커가 사용되었다. 인접한 교량 구간에서는 장대레일과 목침목이 부설되었으며 레일 체결장치로는 e-clip 사용되었다.

현장 조사에 의하면 교량 사이의 토노반 구간에서는 레일 앵커의 체결이 효과적이지 못하여 장대레일 복진이 발생할

2004년 1월 29일에 한쪽 레일이 손상되어 약 4m 가량의 레일을 절단하고 새로운 레일로 교체시, 레일의 온도가 설정 온도보다 낮아 레일 가열법 또는 레일 인장법과 같은 재설정 작업을 시행하여야 하나 시행하지 않고 이음매판을 사용하여 교체 레일을 기존 레일에 연결하였다.

2004년 3월 6일에 레일 교체구간에서 궤간확대와 수평틀림이 발생되어 궤도 선형을 보수하고 침목을 교체하였으며 3월 6일에서 3월 24일까지 도상 저항력의 확보를 위해 열차속도를 제한하였다.

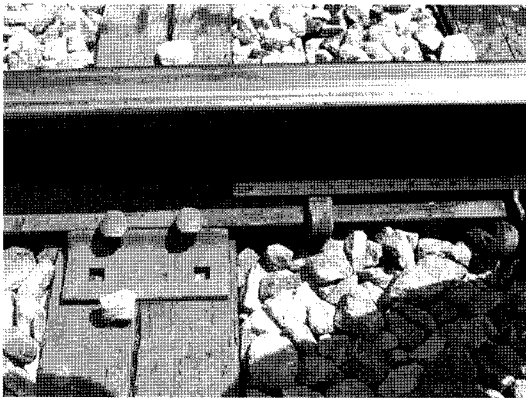
그림 16. 장대레일 복진(미국, 2004-04-06)

레일 복진을 방지하기 위한 레일 앵커의 체결이 효과적이지 못하였으며 선로 선형상의 특이점(하 구배와 상 구배 존재)으로 인해 그림 16과 같은 레일 복진현상이 발생되었다.

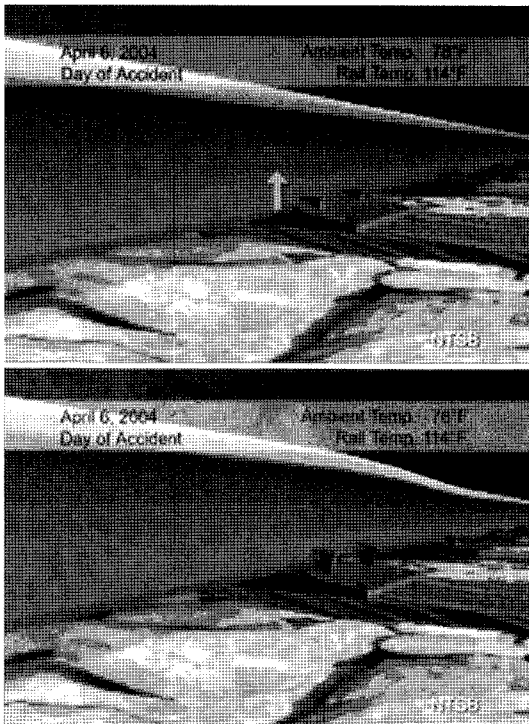
그림 17. 궤간 확대(미국, 2004-04-06)

레일을 교체하면서 설정온도보다 낮은 온도에서의 부설 그

리고 선형 보수작업 후의 열차 속도 제한으로 인한 제동하중에 의해 레일이 교체된 구간에 과대한 압축력이 축적되었다. 이러한 과대한 압축력에 의해 그림 17과 같이 레일이 상향으로 들리면서 횡방향으로 이동하여 궤간이 확대되었다. 이러한 현상은 도상 횡저항력은 충분하나, 목침목에 의한 스파이크의 체결이 양호하지 못하여 발생된 것으로 판단된다.

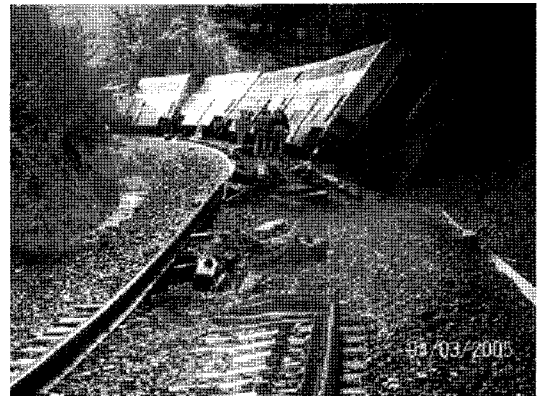
그림 18. 열차 탈선(미국, 2005-04-03)

2005. 04. 03일 미국 Amtrak No. 27 열차가 Columbia 강 근처 선로에서 그림 18과 같이 탈선하는 사고가 발생되었다. (National Transportation Safety Board, 2005)

열차가 탈선된 부분은 곡선구간이며 장대레일과 PC 침목이 부설되었다. 2005년 3월 23일부터 탈선사고 2일전인 4월1일까지 4차례의 궤도상태가 악화됐다는 보고가 있었으며 현장 조사를 벌였으나 특이점은 발견하지 못하였다.

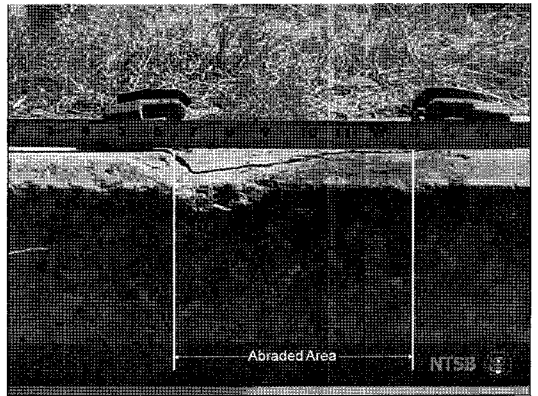
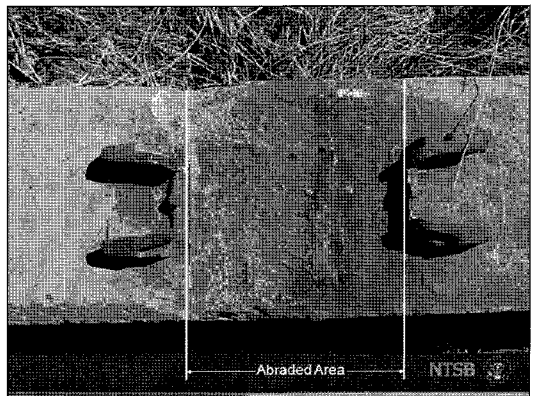
그림 19. 침목 표면 마모 및 파손(미국, 2005-04-03)

PC 침목위에 레일이 놓이는 부분의 콘크리트 표면이 마모 및 파손되어 체결장치의 체결력이 손실된 것이 주 원인이 되었다.(그림 19) 손실된 체결력과 침목 표면의 마모 및 파손에 의해 곡선부 외측 레일이 곡선부 외측방향으로의 경좌현상이 발생되었으며 이로 인해 궤간이 확대되어 열차가 탈선되었다.
