다중빔 수심측량을 이용한 방파제 피해조사에 관한 연구

Research of Disaster Surveying for Breakwater using MBES

박형근* · 박재국** · 김동문*** · 양인태****

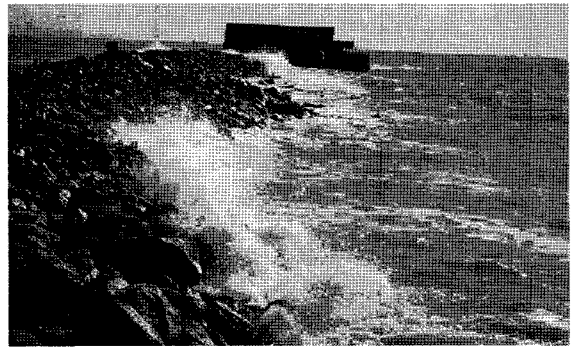
그림 6. 피해사진

그림 6에서 보여주는 현장사진에서 파랑에 의해 사석이 대량 유실되었으며 이에 따라 단면별 깎긴 부분(Cut)과 쌓이는 부분(Fill)이 광범위하게 분포된 상황이다. 그림 7은 조사장면

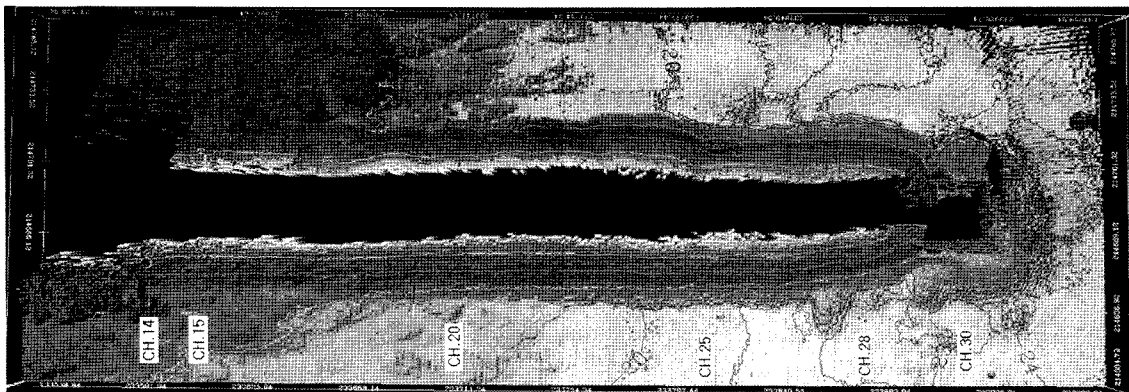
그림 8. 3차원 색채수심도

그림 8은 수중구조물에 대한 수심별 색채도에 의하여 구현된 평균해수면하의 현황도이다. 본 방파제의 경우 소파블록이 거치하기 이전 사석 고르기 작업 중에 피해가 발생한 경우로 사석의 유실이 기시공과 비교하여 차이가 발생하였으며, 주로 항외의 주변에 고루 피해가 발생한 것으로 파악이 되었다. 그림 8에서 보듯이 CH.15 이전은 기존 압초구간으로 파악이 되며, 이는 항내와 항외가 같은 등고선인 15 m에서 부터 시작됨을 알 수가 있다. 또한 CH.14 이전은 소파블록이 기시공된 상태를 보여주고 있으며 이에 따라 피해단면 물량산정은 CH.14 이후부터 파악토록 하였다. 소파블록의 경우 형상의 복잡화로 인해 난반사에 의한 굴절이 많이 발생하여 그 형상을 구현하기가 어려웠으나 차후 연구에서는 3D-TIN기법

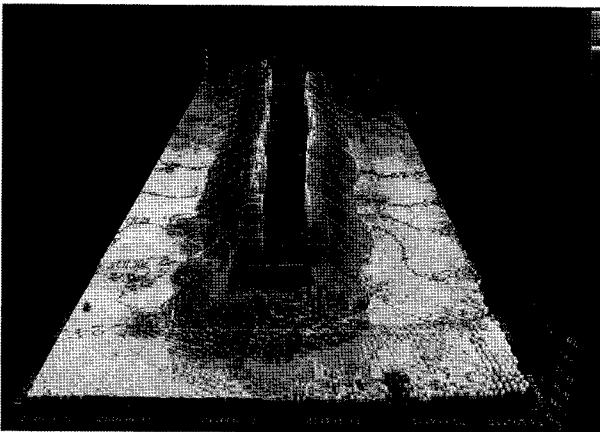
그림 9. 3차원 시공계획도와 색채수심도

그림 9에서는 왼쪽으로 향의이며 오른쪽으로는 향내로 그림에서 보는 바와 같이 향외의 두부 전으로 피해가 나타나고 있다. 두부는 임시적으로 콘크리트 블록을 강제 거치한 상태이다. 수심은 두부 전면이 최대 24m로 특히 세굴로 추정되는 구간이 발견되었다. 흰색으로 표시된 선은 공사계획도에 의거하여 3차원 DXF로 만들어 3차원 색채수심도에 중첩함으로써 공사구간 및 기 시공구간에 대한 비교를 용이토록 하였다.

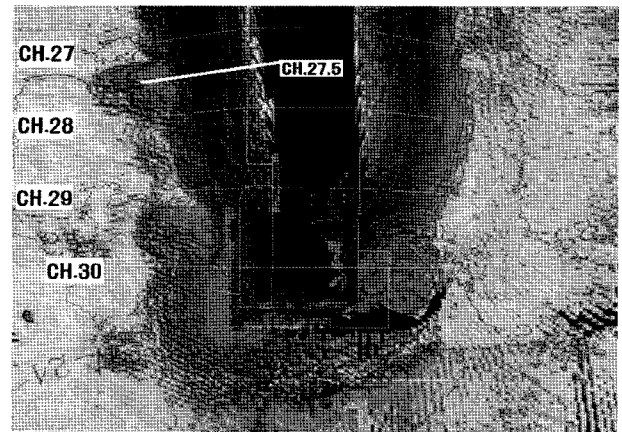
그림 10. 3차원 피해 현황도

본 연구에서는 사석에 대한 다중빔 패턴에 중점을 두어 연구하였고, 아날로그 음향패턴을 일일이 분석하여 강도별 필터링을 통해서 일일이 자료처리를 수행하였으며, 정확하고 정밀한 사석의 형상화를 구현하도록 노력하였다. 이로 인해 그림 10과 같은 3차원 피해 현황도를 작성할 수 있었다. 수심 24m에서의 사석방파제의 전체적인 현황을 정량적으로 구현할 수 있게 되었으며, 이 자료를 근거로 하여 피해물량의 산정방향을 검토할 수 있게 되었다.

그림 10의 정밀피해 현황도에서는 왼쪽(향외)부분에 대해서 사석이 해저면으로 유실되어 있는 것으로 파악이 되었다. 그

림에서 보듯이 CH.27과 CH.28의 각각의 단면에는 사석의 유실이 적게 나온 것으로 되어 있으나 CH.27.5의 경우엔 많은 사석이 해저면으로 내려와 있음을 쉽게 파악할 수 있다. 이에 따라 차후 피해물량 산출시 단면의 물량산정 너비를 피해현황과 상호 비교하여 유동적으로 산출토록 유도하였다.

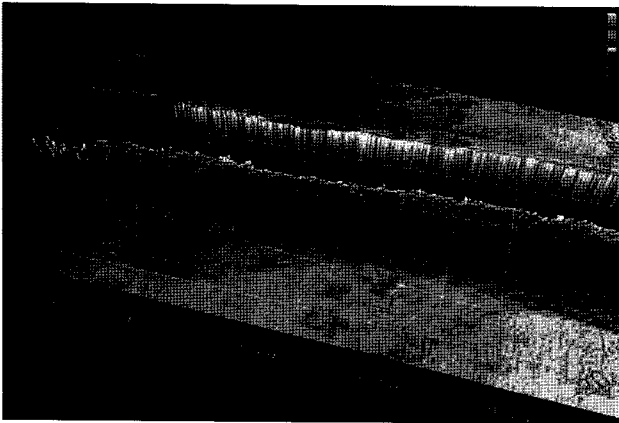
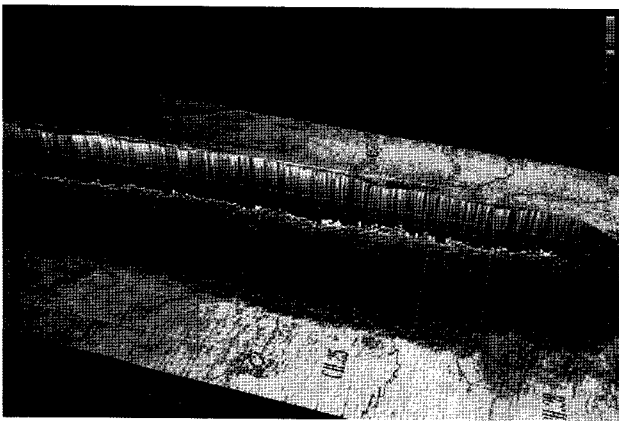
멀티빔 수심측량에 결과물인 그림 11과 그림 12의 피해단

면도에서는 평균 해수면 이하(0 m D.L.)에 대한 수중구조물에 대한 정확한 현황이 파악될 수 있음을 알 수가 있다. 여기서 획득한 조사 자료(XYZ)를 이용하여 1차적으로 피해 예상단면을 파악하였다.

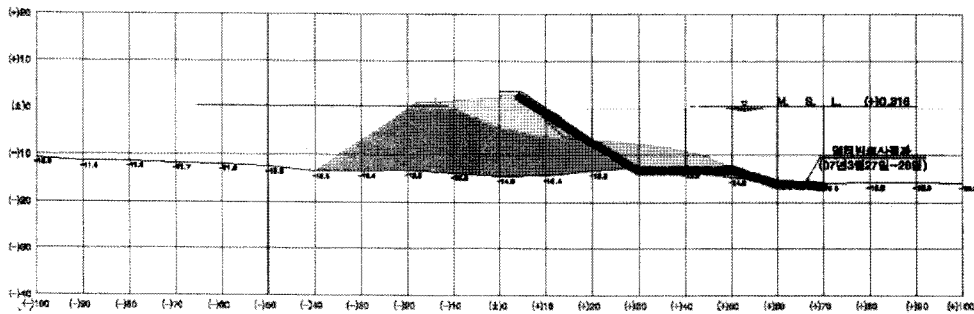
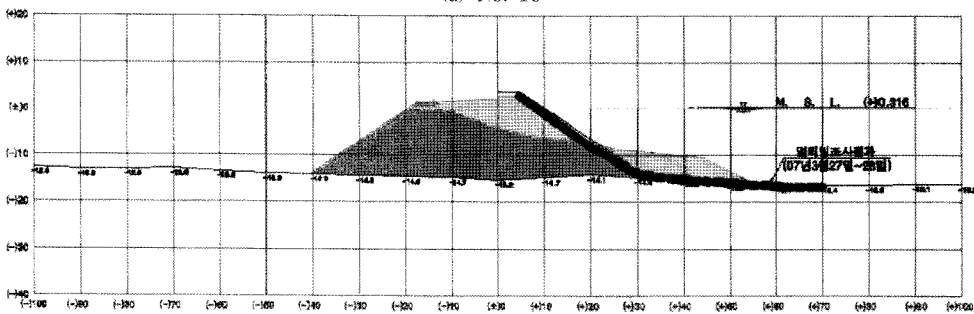
그림 13. 3차원 피해단면도

그림 13의 현황단면도는 피해가 발생한 후 시공사가 1차적으로 자체 복구하였다고 주장한 구역에 대한 멀티빔 수심측량 결과가 굵은 파선으로 표시되어 있다. 이러한 지역의 경우 시공사는 피해구역이라 주장을 한다 하더라도 피해가 있기 전의 기 현황과 변화가 없는 구간에 대해서는 보험사의 관점에서 볼 때 불필요한 오해의 소지를 발생시킴으로 인해 시공사에 대해 더욱 추가적인 자료를 요청 할 수 있는 상황이 발생할 수 있으며, 자칫 보험금 청구에 따른 절차가 복잡해 질수도 있게 된다. 보험사 또한 피해가 발생하여 보험금 청구가 요청된 구역에 대해서 조기에 피해물량조사를 실시하지 않음으로 인해 시공사가 공정상 자체적인 복구를 할 수 밖에 없는 현장상황을 방치한 것 또한 차후 문제의 소지가 충분이 있다고 사료된다. 보험금 청구액의 1/100에 불과한 조사비용을 보험사 및 시공사가 서로 미루는 상황에서 발생한 결과인 것이다.

시공사에 의해 제출된 피해단면도 물량서중 No.16을 각각 비교하면 표 5와 같이(자료공개 제한상 1단면) 시공사와 보험사간의 물량차이는 67.44 m³가 발생하였으며, 면적에 전파되는 표준편차는 식 2로 구할 수 있다(이재기, 2005).

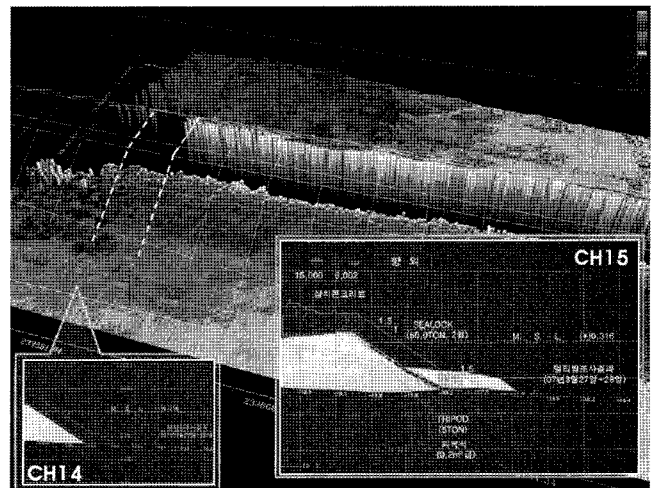
그림 16. 피해단면 분석도(Ch.14 - Ch.15)

표 4와 그림 16은 멀티빔 수심측량 결과에 따라 3차원 피해현황도에 근거하여 피해가 발생한 구간에 대한 단면위치를 세부적으로 파악하여 문제구간에 대해서는 Chainage에 대해 작게는 1 m 혹은 5 m 간격으로 파악된 조사 당일의 단면별 피해 물량표이다. 이에 따라 간 단면별 깎인(Cut) 상태 및 쌓인(Fill) 상태에 대한 구분이 정밀하게 파악되었으며, 피해 물량을 정확하게 산정할 수 있었다.
