퓨즈를 이용한 전기화재의 원인분석에 관한 연구 A Study on the Causal Analysis of Electrical Fire by Using Fuse

Chun-Ha Lee*[†] · Shi-Kuk Kim · Kyung-Jae Ok

호서대학교 대학원, *호서대학교 소방방재학과
(2008. 1. 29. 접수/2008. 2. 18. 채택)

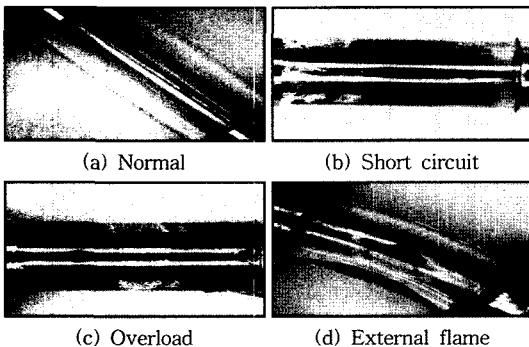
Figure 6. Analysis of external form (Glass tube fuse).

Figure 6은 유리관퓨즈의 외형을 실체현미경(OSM-1/ OSM-U)으로 20배 배율로 관찰한 것으로 퓨즈 엘리먼트의 주성분은 주석(Sn)이다. (a)는 정상시료의 사진이다. (b)는 단락 실험결과로 순간적인 과전류에 의해 소선인 엘리먼트가 안개상으로 비산하여 외형상으로 관찰하기 어려웠으며, 퓨즈의 캡부분 유리관 표면에 은색의 띠 형상이 나타나는 것을 확인할 수 있었다. (c)는 과부하 실험결과로 40초 이내에 엘리먼트의 중앙부에서 용단 현상이 나타났으며, 유리관 표면 중앙에서 은색의 띠를 볼 수 있었다. (d)는 외부화염실험 결과로

퓨즈가 고열에 의해 변형되었으나 용단 현상이 나타나지 않았다. 그리고 퓨즈 내부의 접착제와 납이 캡과 유리관 틈새로 새어 나왔으며, 화염의 온도가 유리의 용점(소다유리 550℃, 경질 붕규산 유리 780℃)보다 높기 때문에 유리관의 심한 변형과 홀이 발생하는 것을 볼 수 있었다.

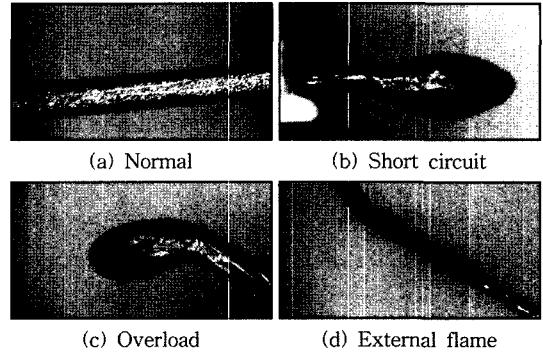
Figure 7. Analysis of element surface (Glass tube fuse).

Figure 7은 유리관퓨즈의 소손된 표면을 실체현미경(OSM-1/ OSM-U)으로 40배 배율로 관찰한 것이다. (a)는 정상시료의 사진이다. (b)는 단락실험 결과로 용단된 망울의 형상은 둥글고 뾰족하며 망울의 표면은 매끄럽고 광택이 나는 것을 볼 수 있었으며, 부분적으로 순간 단락전류에 의해 엘리먼트가 비산하여 망울형태로 유리관표면에 붙어 있는 것을 확인할 수 있었다. (c)는 과부하실험 결과로 40초간 열 축적에 의해 하향 기역자로 용단이 되었으며, 용단된 망울은 매끄럽고 광택이 나는 것을 볼 수 있었다. (d)는 외부화염실험 결과로 용융부분의 경계가 불분명하고 거칠며 광택이 없고 굽기가 균일하지 않은 것을 볼 수 있었다.

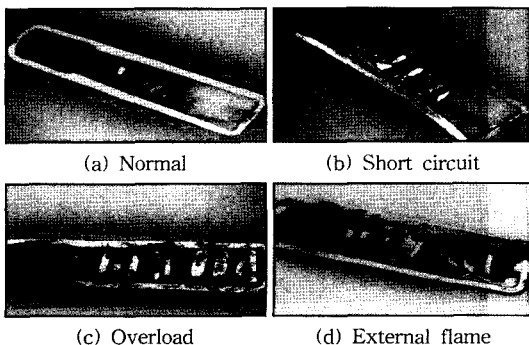
Figure 9. Analysis of external form (Temperature fuse).

Figure 9는 온도퓨즈의 외형을 실체현미경(OSM-1/ OSM-U)으로 20배 배율로 관찰한 것으로 가동접점 (Sliding contact), 동판(Copper plate), 스프링(Spring), 가용체(Electrically nonconductive thermal pellet)로 구성되어 있다. (a)는 정상시료의 사진이다. (b)는 단락실험 결과로 정상시료와 차이가 없는 것을 볼 수 있었고, 단락 시 통전이 차단되지 않았다. 이것은 단락 특성상 극

부적, 순간적 에너지로서는 크지만 지속시간이 짧기 때문에 가용체가 녹지 않은 것으로 사료된다. (c)는 과부하실험 결과로 2분 30초 이내에 통전이 차단되었다. 열축적에 의해 가용체가 정해진 온도에서 녹아 압축 스프링이 느슨해져 가동접점이 리드로부터 떨어져 회로가 열려 통전이 차단된 것을 볼 수 있었으며, 가용체가 부분적으로 남아 있는 것을 확인할 수 있었다. (d)는 외부화염실험 결과로 과부하 실험 결과와 동일한 원리로 동작하였지만 부분적으로 남아 있었던 가용체가 발견되지 않았다. 이것은 화염에 의한 온도퓨즈 내 압력팽창으로 인하여 퓨즈의 몸체가 파괴되어 가용체가 외부로 모두 분출되는 것이라 사료된다.

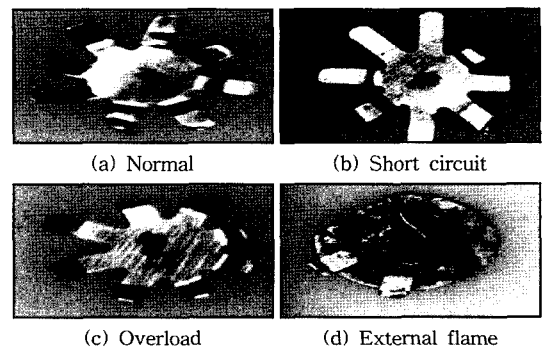
Figure 10. Analysis of sliding contact surface (Temperature fuse).

Figure 10은 온도퓨즈의 가동접점 표면을 실체현미경(OSM-1/ OSM-U)으로 40배 배율로 관찰한 것으로 퓨즈의 가동접점의 주성분은 은(Ag)이다. (a)는 정상시료의 사진이다. (b)는 단락실험 결과로 정상시료와 별 다른 차이점을 볼 수 없었다. (c)는 과부하실험 결과로 단락과 마찬가지로 정상시료와 별 다른 차이점을 볼 수 없었다. (d)는 외부화염실험 결과로 가동접점(녹는점 961℃)과 동판(녹는점 1083℃)이 고열에 의해 용융되어 서로 붙어 있는 것을 볼 수 있었다.
