感恩寺址 西塔出土 步段側面石의 保存處理

국립경주박물관 보존과학실

Conservation Treatment of Stairway-side Stone Panels Taken Out from West Pagoda of Gameunsa-site

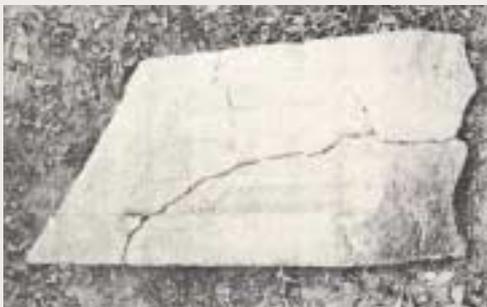
보단측면석은 1959년 국립박물관에서 실시한 사지발굴(1959년~1960년)조사 이후 경주박물관으로 이동된 것으로 판단된다. 유물에 관한 보존처리에 관련된 기록은 남아 있지 않지만, 전체 4개의 편을 접합·복원처리 하였으며, 과거 측면 무늬부분을 시멘트로 복원 처리하였다(Photo 1). 현재 상태는 과거 접합에 사용하였던 내부보조물(철심)의 부식, 팽창으로 인해 접합면이 박락되어 부분 파손되어 있으며, 파손단면에서는 내부의 접합보조물(철심)을 육안으로 확인할 수 있다. 또한 표면에는 지의류(엽상) 및 녹조류가 분포하며, 접합재료의 노후로 인해 접합부분을 따라 균열이 진행 중에 있다. 보단측면석은 갑은사지 서탑 적심 안에서 발견되었으며, 양 측면에 기하학적인 문양이 조각되어 있는데 이 문양은 中國 北魏時代의 石窟양식에서 발견된다¹⁾. 보단측면석은 서탑(Photo 1)과 동탑(Photo 2) 모두에서 발견되었는데, 동탑출토 보단측면석은 1979년~1980년에 걸친 2차 발굴조사 중 확인되었으며 형태 및 양식, 크기가 서로 유사하다. 단면은 『工』字 모양을 하고 있으며, 양측면의 무늬는 5cm크기의 띠 모양이다. 안잡지에서 출토된 바 있는 목제 난간살대와 유사한 빗완자문으로

Photo 1. Three-story stone pagoda(west) of Gameunsa temple site and platform-reinforcing side stone excavated from Jeoksim of west pagoda

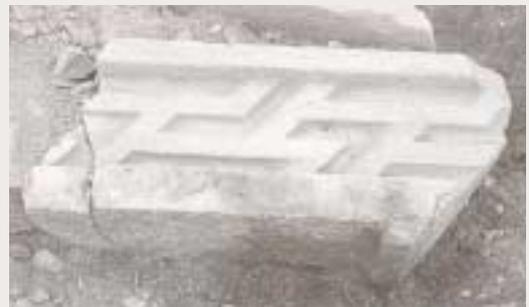
Photo 2. Platform-reinforcing side stone excavated from east pagoda

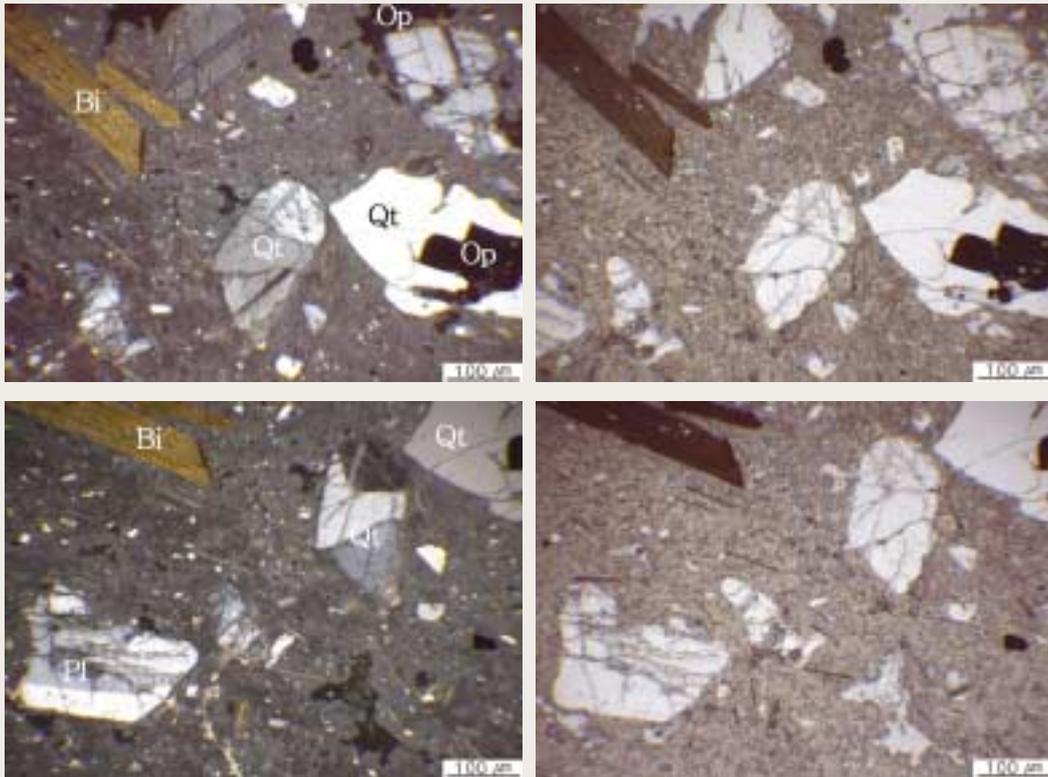
시료는 암석 해체 시 박락된 편으로 암석표면의 2~3곳에서 채취하였다. 암석은 반상조직을 보이며, 반정은 사장석, 흑운모, 그리고 각섬석으로 구성되어 있다(Photo 3). 바탕은 미정질 내지 유리질로 구성되어 있으며, 사장석 반정은 육안으로 볼 때 그 크기가 대체로

Photo 3. Picture of sample part taken by polarized-light microscope (qt : quartz, pl : plagioclase, bi : biotite, op : opaque mineral)

1~6mm이며 흑운모는 판상의 반자형 결정으로 산출된다. 풍화가 심한 표면부위의 시편에서는 반정과 바탕이 모두 변질되어 있다(Photo 3). 특히 사장석 반정은 가장자리와 벽개를 따라 불규칙한 망목상으로 변질되어 나타난다.

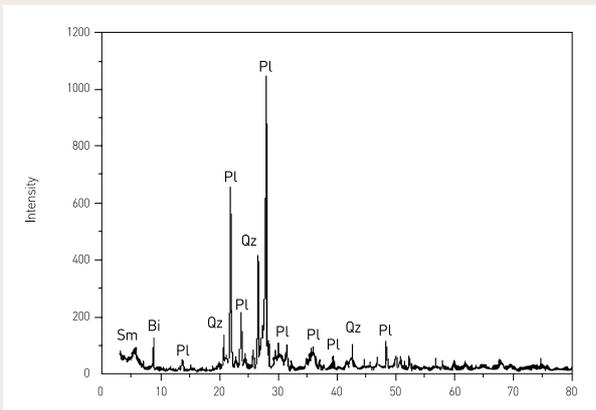
분말화된 시료의 X-선 회절분석 결과, 광물조성은 사장석, 석영, 흑운모 그리고 스멕타이트 성분이 검출되었다 (Fig 1). 그리고 X-선 형광분석 결과에서는 SiO₂와 Al₂O₃의 함량이 주성분으로 검출되었으며, 미량성분으로서

Fig 1. Result of XRD analysis (Sm:Smectite, Bi: Biotite, Pl: Plagioclase, Qz: Quartz)

X-선 회절분석에서 검출된 스파타이트는 대표적인 팽윤성 점토광물이다. 팽윤성 점토광물을 함유하고 있는 경우는

강화제의 적용에 의해 결정격자 구조내의 층간 간격 변화를 가져와 부피변화를 야기함으로써 오히려 풍화된 암석의 상태를 훼손시킬 수 있다. 따라서 보단측면석의 강화처리 시 강화제의 선택 및 적용에 있어 예비실험을 통해 층간 간격의 변화정도를 확인한 후 실시하여야 한다.

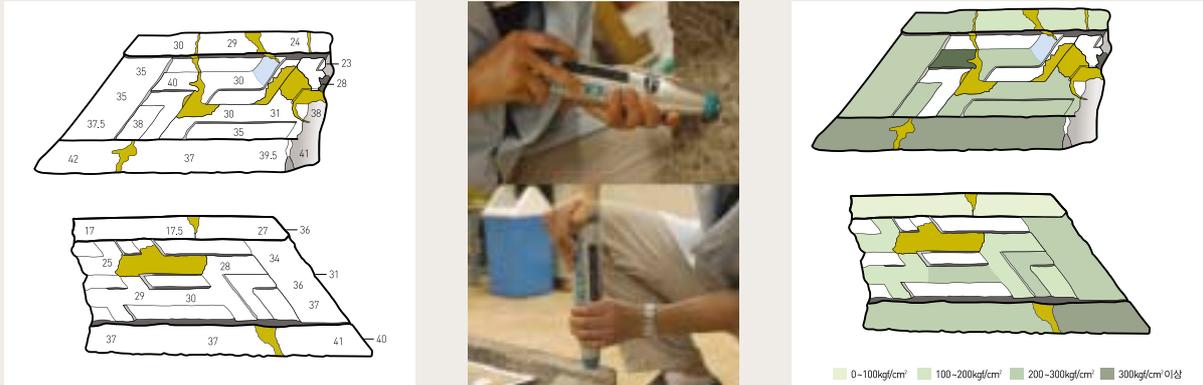
Photo 4. Position of measuring Schmidt Hammer and distribution chart of estimated strength

부재에 대한 강도측정은 슈미트해머(Schmidt Hammer)를 사용하여 압축강도를 측정하였다. 측정방법은 암석표면을 Schmidt Hammer로 타격하여 측정되는 반발경도값을 압축강도로 환산하여 계산하였다(Photo 4). Schmidt Hammer 측정방법은 내부의 강도까지 정확히 측정할 수는 없지만, 측정이 간편하고 짧은 시간에 강도 추정이 가능하다. 부재는 구역별로 구분하여 측정하였으며, 2~3회 측정값의 평균값으로 나타내었다. 측정횟수가 많을수록 가장 근접한 측정값이라 할 수 있으나, 표면손상이 우려 되는 곳을 제외하고 2~3회로 제한하여 측정, 평균값으로 계산하였다(Table 2).

부재의 상면(123~189 kgf/cm²) 및 전(130~189 kgf/cm²)·후면의 상부(32~161 kgf/cm²)와 내부 기하학적 문양 부분(140~177 kgf/cm²)의 강도가 약하게 나타났다. 이 결과에서 후면 상부(32 kgf/cm²)가 가장 취약한 것으로 확인되었으며 낙수면 상면부터 시작하여 하단으로 내려갈수록 반발경도 측정값이 높게 나타났다(Photo 4).

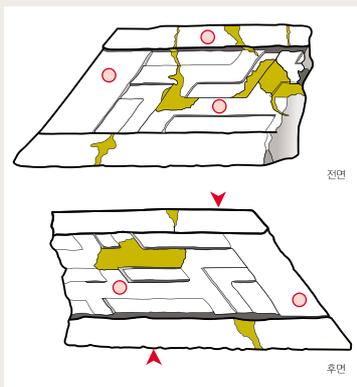
Fig 2. Position of Karsten tube measurement

물흡수율은 1분·2분·5분·10분·30분·1시간 간격으로 측정하였으며, 측정위치는 복원부분(시멘트부분)을 제외한 암석표면을 대상으로 前·後·上·下·側面을 포함 하여 총 7곳에서 실시(Fig 2)하여 그 결과 값을 Fig 3에 나타내었다.

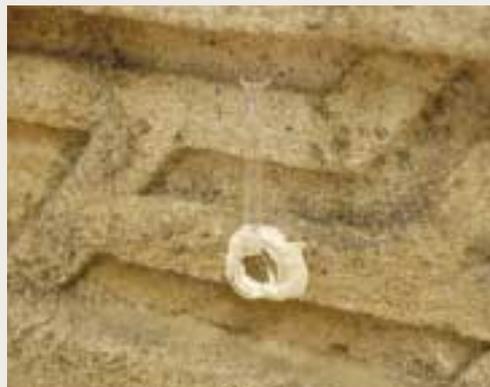
암석에 대한 물흡수율은 Karsten Tube를 이용하여 부재표면에 직접 부착하여 측정(Photo 5)하였으며, 구역별로 모세관물흡수량을 측정하여 모세관물흡수계수를 계산하였다(Table 3). 모세관물흡수계수(ω)의 계산식은 다음과 같다.

Photo 5. Karsten tube measurement

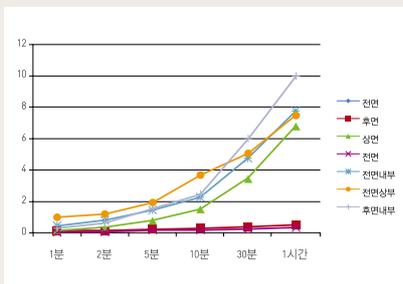
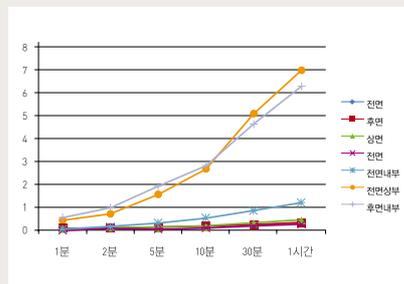
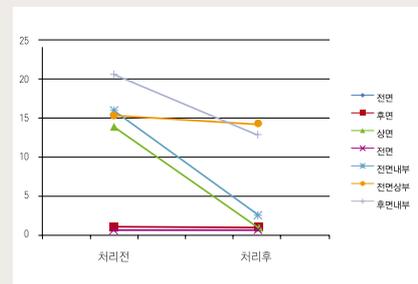
Fig 3. Karsten measurement value over time (before treatment, after treatment)

Fig 4. Capillary absorption coefficient(kg/m²t^{1/2})

측정결과, 後面 內部 측정값이 가장 높게 측정되었으며, 前面 內部와 上面 순으로 측정값이 높았다. 이것은 압축강도 측정결과와도 비례하였다. 물흡수량이 높게 나타나는 이유로는 암석의 풍화와 박리 및 오염물층 등 여러 요인들이 있겠지만, 측정값이 높게 나타난 위치는 미세균열의 발생이 많은 곳으로 암석의 표면과 내부풍화에 직접적인 연관이 있다고 판단된다.

강화처리 후 재측정된 카르스텐 튜브 측정값은 前面上部와 後面内部를 제외하고는 모든 측정위치에서 1시간동안 1.25ml 이하의 흡수도를 나타내었다. 전체적으로 흡수율이 낮아졌고, 특히 前面内部의 측정값은 처리전과 비교하여 6.55ml가 감소되었다. 강화처리 후 측정된 강도측정 결과 또한 처리전의 상태보다 기준강도 0~10의 수치상승을 보였으며 평균 4.7 정도 높아졌고 Schmidt Hammer

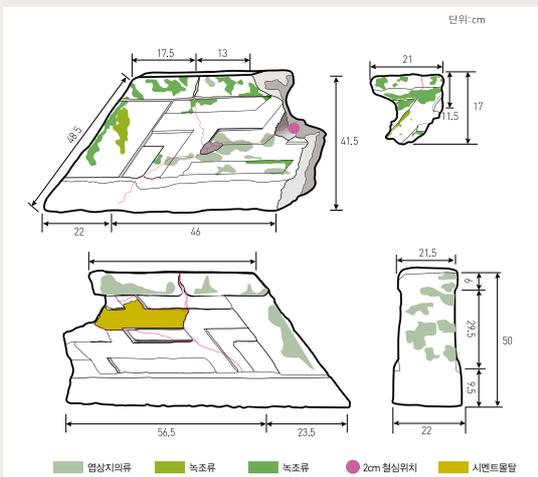
(Photo 6-1,3)하고 있다. 면석 표면에는 부분적으로 미세균열들을 확인할 수 있으며 특히 상면에 분포 진행되어 있다. 유물상태 및 실측은 Fig 5, Photo 6과 같다.

Fig 5. Measured drawing before treatment

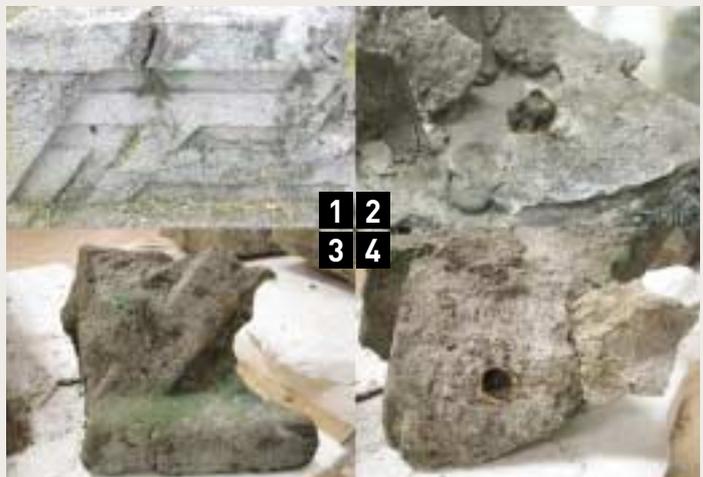
야외정원에서의 부식으로 인해 파손된 상태로 들어온 보단측면석은 두 편으로 분리되어있다. 접합부분의 균열과 측면 내부의 기하학적 무늬는 부분적으로 시멘트로 복원되어 있으며 시멘트 접합면을 따라 박락이 진행되고 있다. 박락면에서는 접합에 사용하였던 보조물(철심)이 노출되어 육안으로 확인 할 수 있는 상태이다(Photo 6-2). 측면 내부 문양의 암석표면은 풍화가 심하고 부분적으로 입상분해 현상이 일고 있으며 그 위에 지의류 및 녹조류가 분포

Photo 6. State of relics before treatment

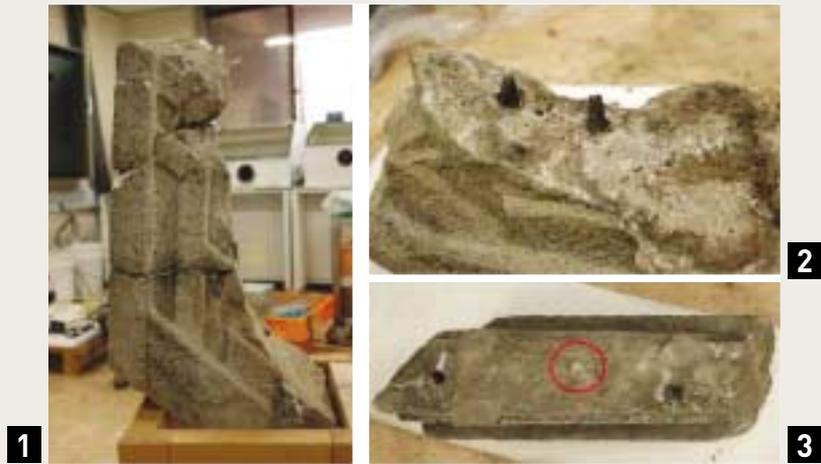
2편으로 파손된 보단측면석은 과거 접합 및 복원부분에서 박리·박락이 진행되어 전체적인 해체를 실시하게 되었다. 내부의 접합보조물(철심)을 확인하기 위한 X-ray 촬영은 실시하지 못하였으나 해체 시 접합면의 수지부분이 노화된 상태로 쉽게 분리되었으며 내부구조를 확인할 수 있었다. 보단측면석은 전체 5편(해체 전 1편 포함)으로 분리(Photo 7)되었으며 접합보조물(철심)은 총 3개가 사용되었다.

또한 보조물(철심)을 사용하지 않고 매움작업을 실시한 보조물(철심) 구멍(Photo 7-3)도 확인 할 수 있었으며, 접합보조물(철심)의 제거는 1개만 실시하였다. 제거된 접합보조물은 Ø 2cm의 철근으로 판단되나, 제거된 철근은 표면 부식으로 인해 형태가 거의 남아 있지 않은 상태이므로 두께 및 길이를 정확히 확인할 수 없었다. 남아 있는 접합보조물(철심)은 암석의 풍화상태가 매우 심하고 미세균열이 전체적으로 진행되어 있어 제거 시에 나타날 수 있는 물리적 충격이 동반되므로 제거하지 않았다(Photo 7-2). 또한 균열로 인해 박락되는 것을 방지하기 위해 해체작업 중 지속적으로 수지(L-30/풍립산업)를 주입하여 보강작업을 병행하였다.

Photo 7. Process of disassembly and partial joining

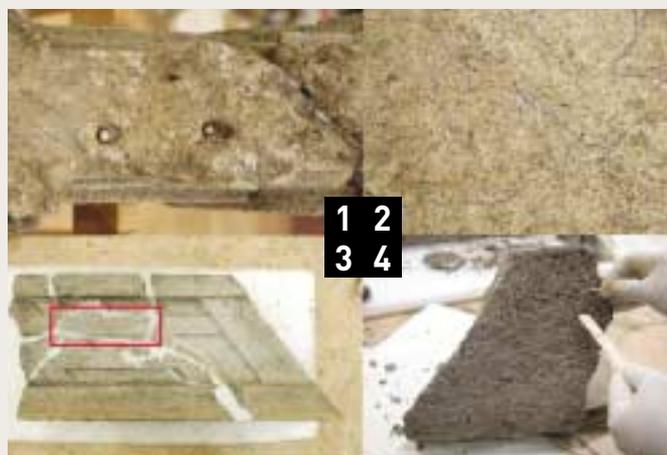
Photo 8. Process of reinforcement and restoration

표면의 오염물은 대부분 엽상지의류 및 녹조류의 미생물과 무기질 오염이므로 1차로 부드러운 솔을 이용한 건식 세척 후 2차로 증류수를 사용한 습식세척을 실시하였다. 표면 오염의 정도가 심하지 않아 오염물은 쉽게 제거 되었다. 내부의 기하학적 무늬는 시멘트로 복원처리 되어 있었으나 풍화 및 균열로 인해 박락되어 해당 부분에 대한 몰딩작업 후 수지(Photo 8-3)로 복원하였다. 제거하지 못한 접합 보조물(철심)은 최대한 절단하고 절단면의 재부식을 막기 위해 수지를 이용하여 공기와 접촉을 차단하였다. 전체적으로 분포하고 있는 미세균열부분(Photo. 8-2)에 대해서는 점도가 낮은 에폭시 수지(L-30)를 사용하여 주사기로 주입하였으나 균열부가 미세하고 그 범위가 광범위하여 접합·복원 처리 후 유물 전체에 대한 강화처리를 실시 하였다.

미세균열의 진행은 암석풍화를 가속화 시키고 수분을 통한 균열내부의 세균 및 지의류의 생성이 용이해질 수 있다. 따라서 일차적으로 균열부분에 대한 내부 강화 및 메움작업(photo 8)을 실시하여 보완하였고 마지막 과정으로 전체적인 강화처리를 실시하였다. 강화처리 전 암석의 팽윤성 점토광물의 함유와 강화제에 따른 점토광물의 영향 등에 대해 분석 및 실험을 실시하였다. 층간 간격 변화량의 분석 결과, 팽윤성 점토광물인 스멕타이트 성분이 일부 검출되었으나, 강화제에 대한 팽윤성 점토광물의 영향은 크게 나타나지 않았다. 따라서 강화처리에 사용한 약품은 문화재보존처리 분야에서 석조물에 가장 많이 적용하고 있는

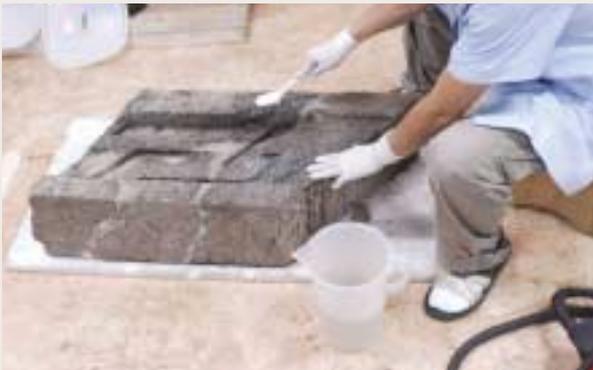
Photo 9. Washing work before reinforcement

Wacker사의 Silres BS OH 100을 사용하였다. 일반적으로 Silres BS OH 100은 적용 공극의 크기가 미세한 부분부터 큰 부분까지의 넓은 범위에 적용할 수 있으며 ethyl silicate 함량이 90~100%이고 다른 강화제보다 점도가 낮아서 석조물의 공극 내부로의 침투력이 좋은 것으로 알려져 있다. 강화처리를 위해 표면의 세척작업(Photo 9)을 재실시한 후 수분제거를 위해 충분히 건조시켰다. 임시 함침조를 제작하여 실내온도 20~25℃에서 24시간동안 자연함침 처리(Photo 10)하였으며, 자연건조 이후 물흡수율 및 강도를 재측정하였다.

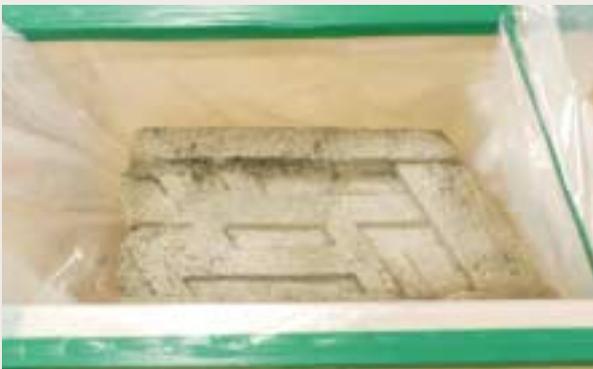
Photo 10. Temporary dipping tank
