배관에 의한 구조진동 진단 및 대책 A Diagnosis and Solution Case of Structural Vibration caused by Pipe

Key Words : Bellows(벨로우즈), Pipe(배관), Intake Station(취수장), Diagnosis(진단), Vane Passing Frequency (깃 통과 주파수), Resonance Region(공진영역)

Abstract : A few intake stations have vibration problems caused by pipes. The vibration transferred from pipes excites building severely. Therefore, the crack is generated on building wall and people who work at intake station are damaged. In this paper, the vibration is measured and analysis is carried out for pipes at intake station in order to identify the usefulness and effectiveness of the solution proposed for pipe resonance avoidance. According to the result of analysis, the vibration of pipes is reduced by bellows.

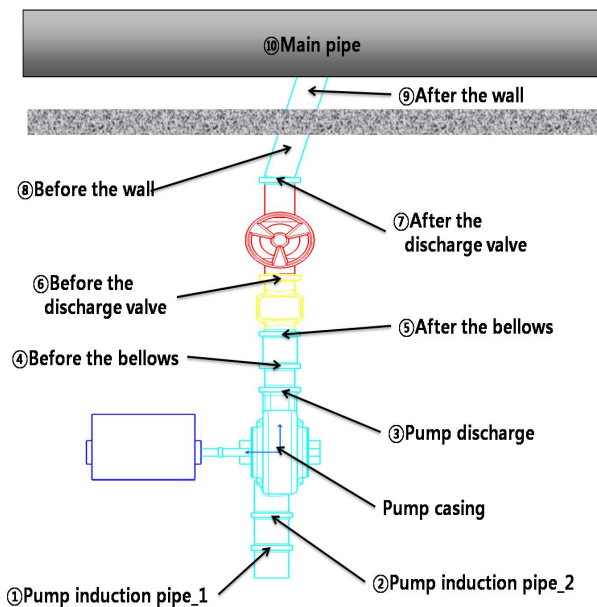
Fig. 1 Measurement point

대상호기는 대책 방안의 시공 전과 동일한 2, 4, 6, 7호기로 동일한 장비와 동일한 방법으로 측정되었다. 진동 측정위치는 Fig. 1과 같으며, 벨로우즈가 설치되어 있기 때문에 설치 전의 측정위치와는 다소 차이가 있다. 그리고 각 지점에 대해서 3방향(측

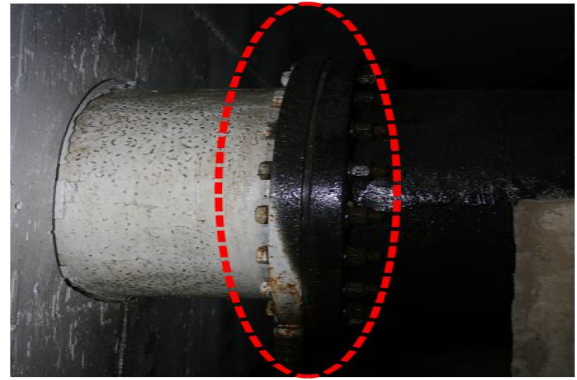
Fig. 2 Proposed bellows location

제안되었던 벨로우즈의 설치 위치는 Fig. 2와 같이 벽면통과 후 배관 연결부였다. 하지만 현재 설치되어 있는 위치는 Fig. 3과 같이 펌프 토출 측과 토출밸브 사이에 설치되어 있다.

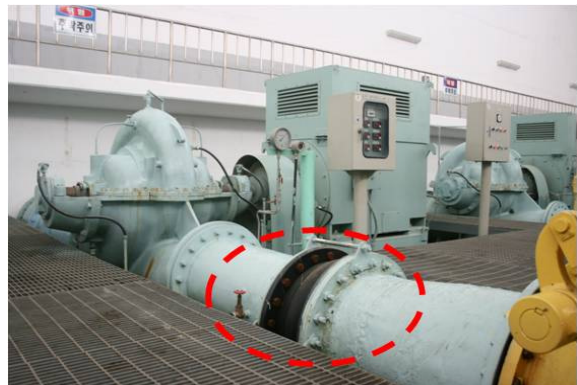
Fig. 3 Actually installed bellows location

단, 제시되었던 대책 방안 중의 하나인 벨로우즈가 취수장 전 배관라인에 설치되었다. 하지만 각 펌프 배관의 특성 상 설치된 벨로우즈의 위치는 제안되었던 위치와 상이 하였다.

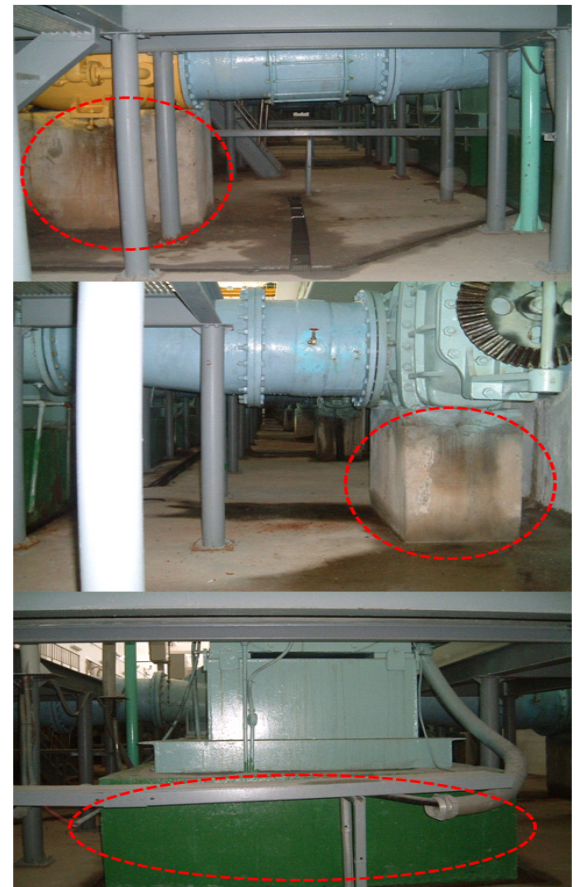
Fig. 4 Supporting structure location

Fig. 4는 배관라인의 지지부를 나타낸 그림이다. 지지부가 밸브 측이랑 모터 측 아랫부분에만 만들어져 있고 주 배관에는 지지부가 있지 않다. 지지부는 콘크리트를 쌓아 밸브랑 모터 바로 아래에서 직접 지지한다.

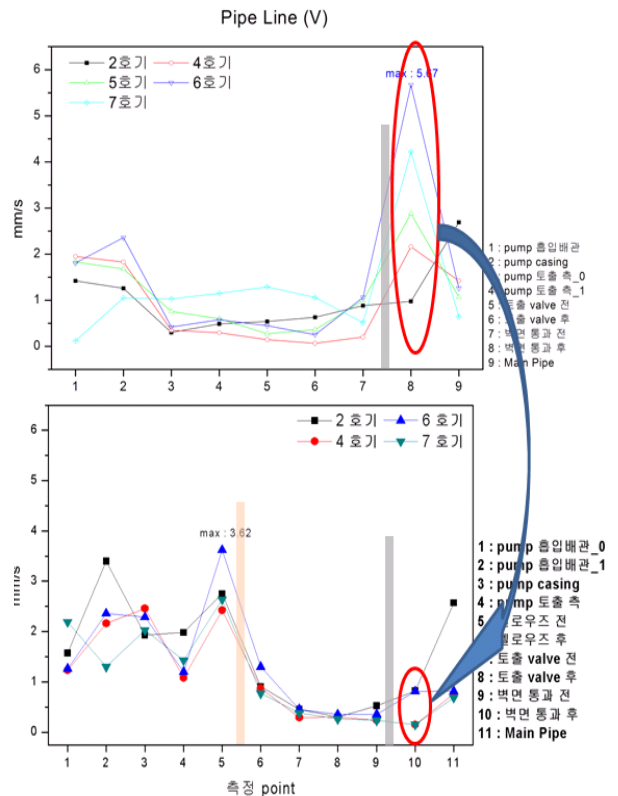
Fig. 5 Comparison of pipe line(vERTICAL direction)

Fig. 5는 수직(V)방향 진동측정 결과로 벨로우즈 설치 전에는 벽면통과 후 진동 값이 상당히 높은 값을 보여주고 있다. 이는 펌프 케이싱에서 발생한 진동이 펌프의 배관라인을 따라 전달되면서 감소하다가 건물의 벽면 통과 후 증가하여 최대가 되고 주 배관에서 다시 감소함을 알 수 있다. 벽면통과 후 진동의 증가는 주 배관으로 연결되는 연결곡관의 고유진동수가 깃통과주파수(Vane passing frequency, VPF)부근에(공진영역)에 존재하여 진동이 증가되는 것을 타격시험을 통하여 확인하였다. 이러한 배관라인의 진동 증가가 건물로 전달되어 건물을 가진하는 것으로 사료된다. 하지만 벨로우즈가 설치된 이후에는 Fig. 5의 하부 그림에서 나타나듯이 벽면 통과 직후 급격하게 증가되던 진동이 현저히 감소된 것을 알 수 있다. 이는 벨로우즈의 설치로 인하여 펌프 측에서 발생하는 진동이 배관라인을 따라 전달되지 못하고 감쇠되기 때문이다. 그리고 벨로우즈 전과 후의 진동레벨을 비교하면 벨로우즈의 효과가 어느 정도인지를 알 수 있다. 특히 가장 급격

한 변화를 보이던 6호기의 연결 곡관의 진동레벨이 약 1mm/s의 값으로 나타나고 있다.

Fig. 5의 상부 그림에서 바 표시는 벽면을 의미하고 하부 그림에서 2개의 바 표시 중 앞에는 벨로우즈를 의미하고 뒤에는 벽면을 의미한다.

또한, 벨로우즈 설치 전에 비해 수평과 수직방향 진동이 벽면통과 후 진동은 감소하였으나 연결 곡관과의 공진에 의해 서서히 진동이 증가하는 경향을 여전히 보이고 있어, 추후 연결 곡관 부분의 공

진 회피를 위하여 강성보강 또는 질량부여 등의 조치가 필요한 것으로 사료된다.

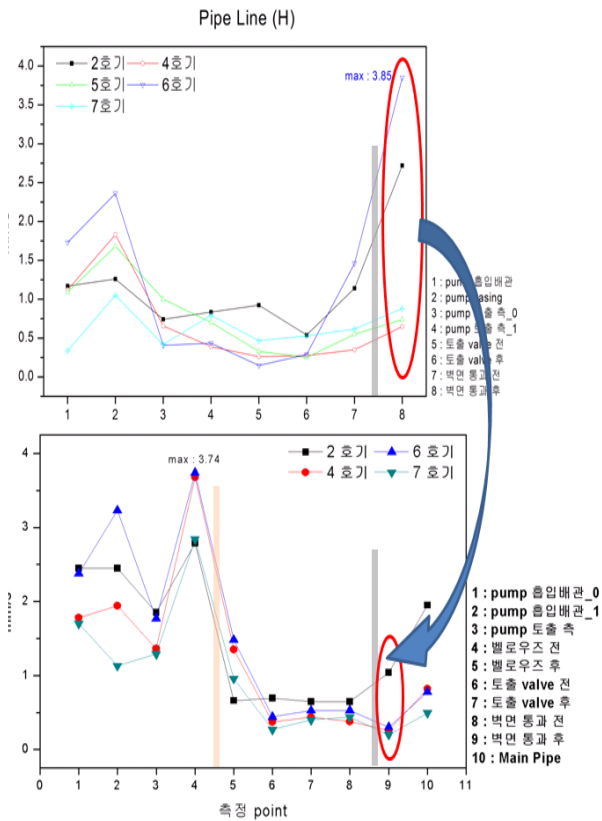
Fig. 6 Comparison of pipe line (horizontal direction)

Fig. 6는 수평(H)방향 진동측정 결과이다. 벨로우즈 시공 전의 결과를 보면 수직방향과 마찬가지로 펌프 케이싱에서 진동이 크게 나타나고 배관라인을 따라가는 동안 감소하다 벽면통과 전부터 증가하기 시작하여 벽면통과 후 연결 곡관에서 2호기와 6호기는 진동이 갑자기 증폭되고 나머지 4호기와 7호기는 조금 증가할 뿐 증폭되지 않는다. 그리고 수평 및 수직 방향에서 벽면통과 후 진동레벨의 증가는 연결 곡관에서의 공진여부가 의심되었다. 하지만 벨로우즈 시공 후의 결과를 보면 수평방향 역시 수직방향과 동일하게 벨로우즈를 기점으로 진동진폭이 현저히 감소되고, 벽면통과 직후 그 진동 측정값이 모두 1mm/s 이하의 값을 나타내고 있음을 알 수 있다.

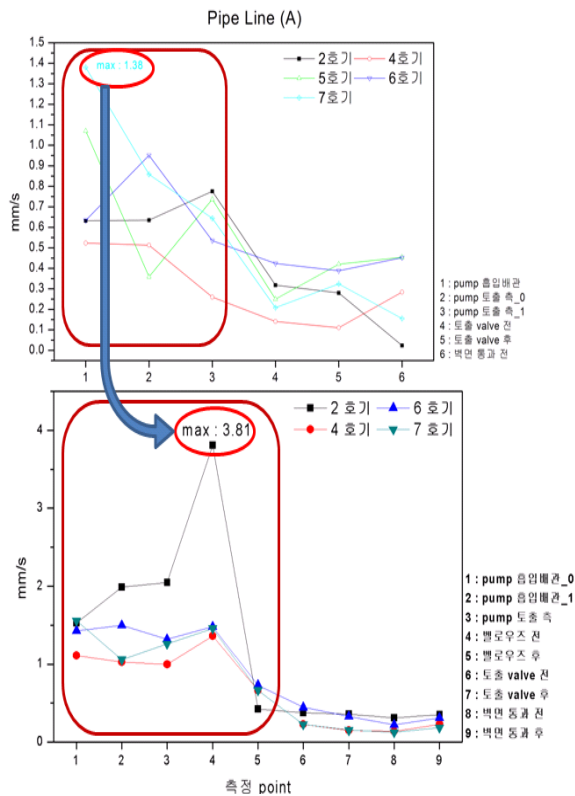
Fig. 7 Comparison of pipe line (axial direction)

Fig. 7은 축(A)방향 진동측정 결과를 나타내는 것으로, 축 방향은 수직(V) 및 수평(H)방향과는 다른 결과를 보여주고 있다. 벨로우즈 시공 전의 결과를 보면 진동 값이 배관라인을 따라가면서 점차적으로 감소하였다. 하지만 벨로우즈 시공 후의 측정 결과에서는, 특히, 2호기의 경우 벨로우즈 직전에서 최대 진동 값을 나타내고 있으며, 펌프의 진동레벨이 벨로우즈 시공 전에 비하여 약간 증가되어 있는 것을 알 수 있다. 그리고 취수장의 운전 여건상 2, 4, 6, 7호기 이외에 1호기가 함께 운전이 되고 있어, 1호기 진동이 2호기에 영향을 미친 것으로 사료된다.

또한, 수직 및 수평과 축 방향 모두 벨로우즈 시공 후 펌프 측 배관 및 펌프 케이싱의 진동레벨이 시공 이전에 비하여 약간 증가한 것을 알 수 있다. 이는 이전과 같이 배관라인이 강 결합인 경우 펌프에서 발생한 진동 에너지가 배관라인을 따라 전달이 되어 이동되어지지만 벨로우즈가 연결된 유연결합의 경우 펌프에서 발생한 진동에너지가 벨로우즈에서 감쇠 및 절연이 되어 전달되지 않고 펌프 측으로 반사되어 펌프 측 배관 및 펌프 케이싱의 진동레벨이 증가한 것으로 사료된다.
