시공중인 절토비탈면 붕괴사례 분석 (홍천지역의 편마암 절토비탈면 중심)

Case Studies on Countermeasures and Failure Types of Gneiss Slopes under Construction

유 병 옥
한국도로공사 도로교통연구원 수석연구원

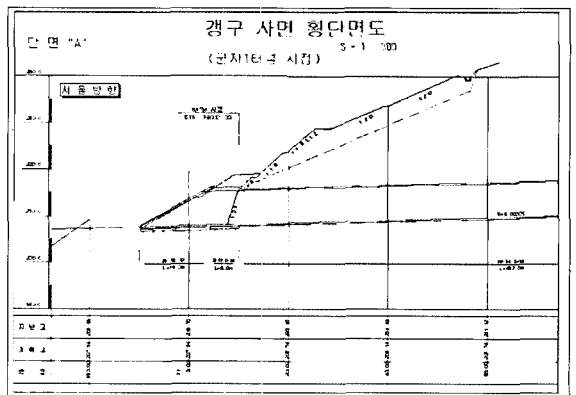
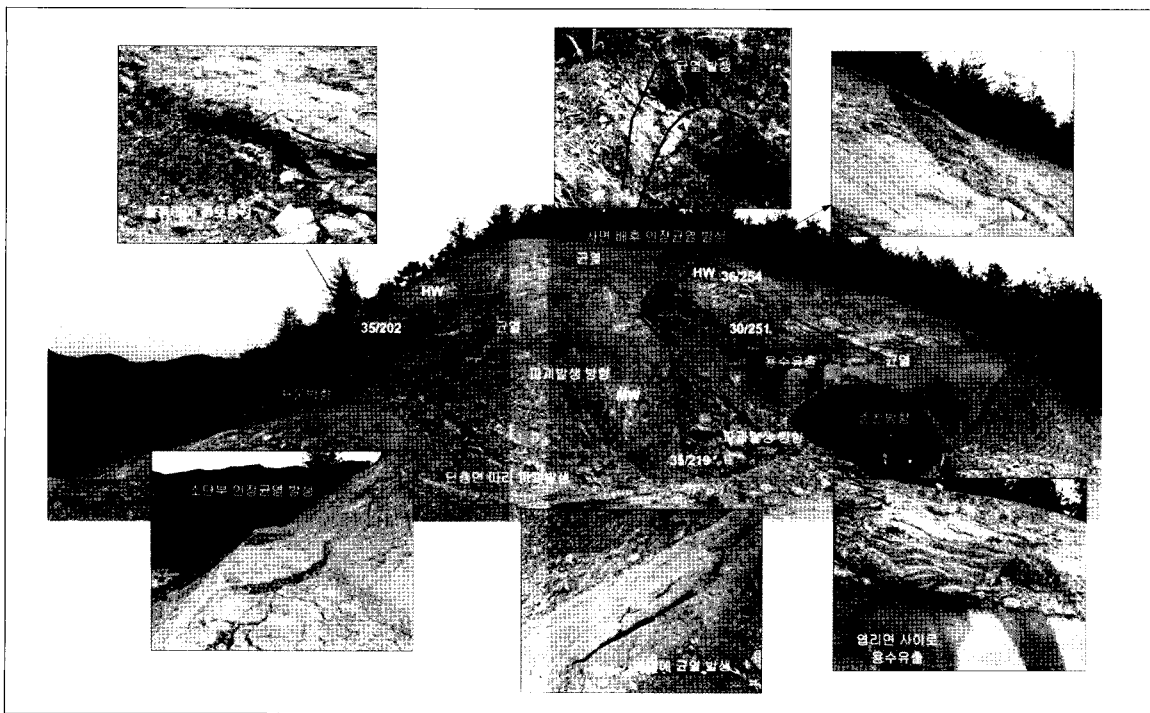
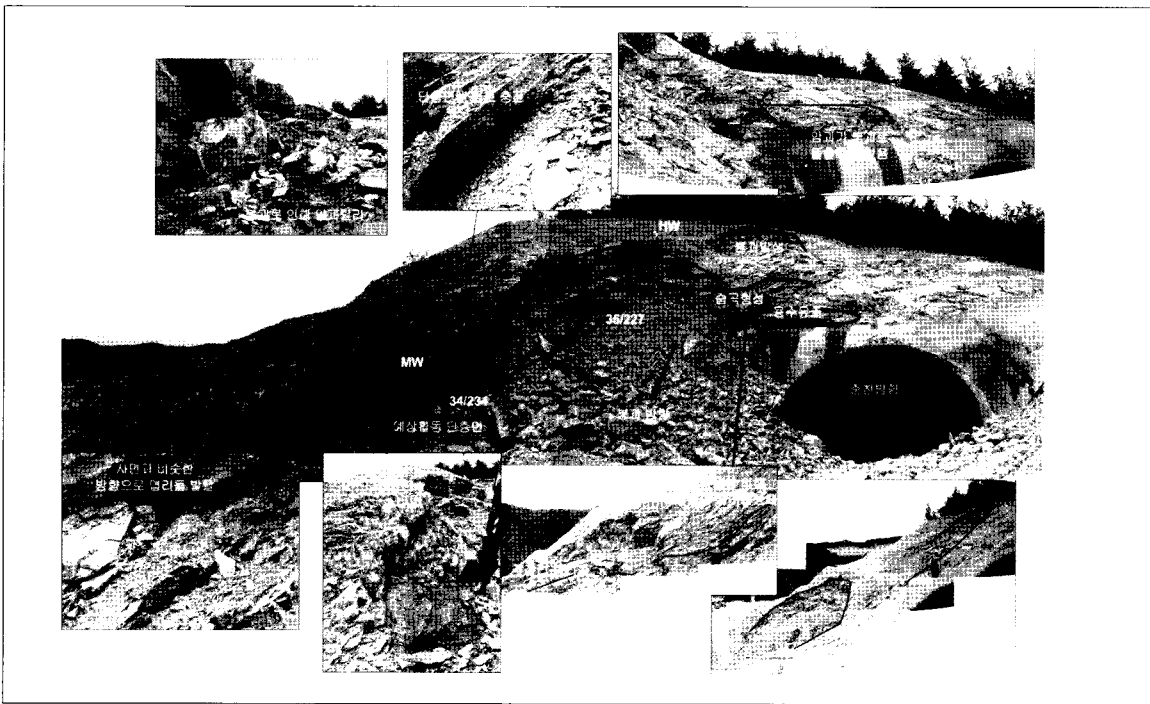
〈그림 5〉 붕괴 발생 지역의 전경사진

본 검토지역에서는 양방향 터널 상부에서 모두 붕괴가 발생되었다(그림 5. & 6). 붕괴는 단층 및 엽리면을 따라 비탈면 상부에서부터 평면파괴가 발생되었고, 우측 터널 상부에서는 단층 점토층에 의해 대규모의 붕괴가 발생되

었다. 단층면에 점토층 및 암편이 두텁게 충전되어 있으며, 파쇄 및 풍화가 심하게 발달되어 있어 강우시 추가 붕괴가 발생될 가능성이 높을 것으로 판단되었다.

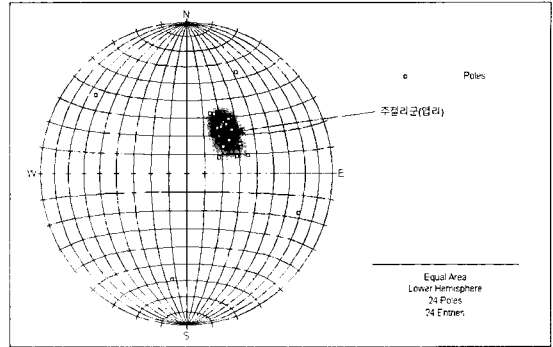
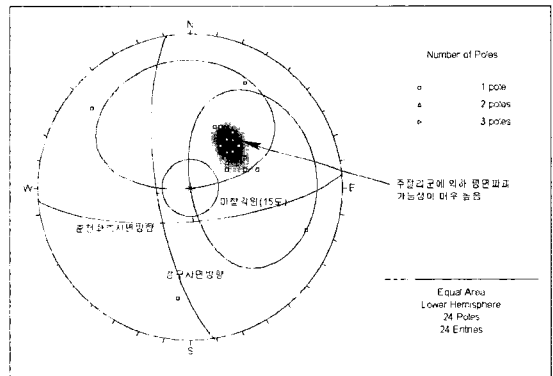
(그림 9) 평사투영법에 의한 평면파괴해석

불연속면이 파괴영역에 도시됨으로써 평면파괴가 발생될 가능성이 매우 높은 것으로 판단되었다(그림 8 & 9).

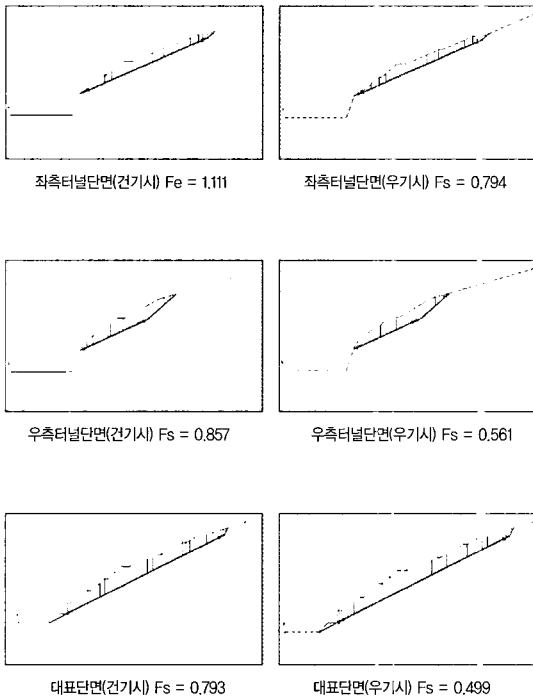
〈그림 10〉 한계평형해석에 의한 안전율 검토결과

좌측터널단면에 대한 안정성 해석 결과, 건기시 $F_s=1.111$, 우기시 $F_s=0.794$ 로서 모두 불안정한 상태이었으며, 우측터널단면에 대한 결과는 건기시 $F_s=0.857$, 우기시 $F_s=0.561$ 로서 모두 불안정한 상태이었다. 또한 측벽을 따라 형성된 비탈면의 단면(대표단면)의 경우, 건기시 $F_s=0.793$, 우기시 $F_s=0.499$ 로서 불안정한 상태로 해석되었다(그림 10).

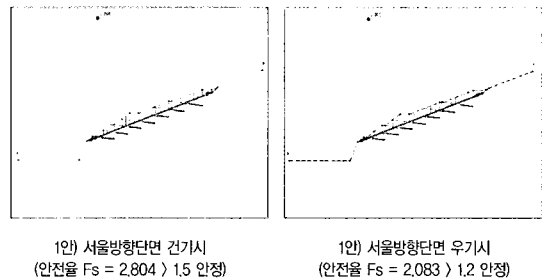
〈그림 11〉 검토대상비탈면의 대책공법

본 비탈면은 굴착이 완료된 시점에서 대규모의 평면파괴가 발생되었으며 상부인장균열이 추가적으로 상부로

진전될 가능성이 매우 높으므로 안정화 대책방안이 요구되는 비탈면이다. 붕괴가 발생된 구간은 활동면의 경사각도가 $30^\circ \sim 35^\circ$ 정도로 저각을 형성하고 있으므로 붕괴면 상부를 모두 제거하는 방안은 대규모의 장대비탈면을 형성하게 되므로 불합리할 것으로 판단되므로 비탈면경사완화와 앵커보강을 병행하는 방안을 제안한다(그림 11).

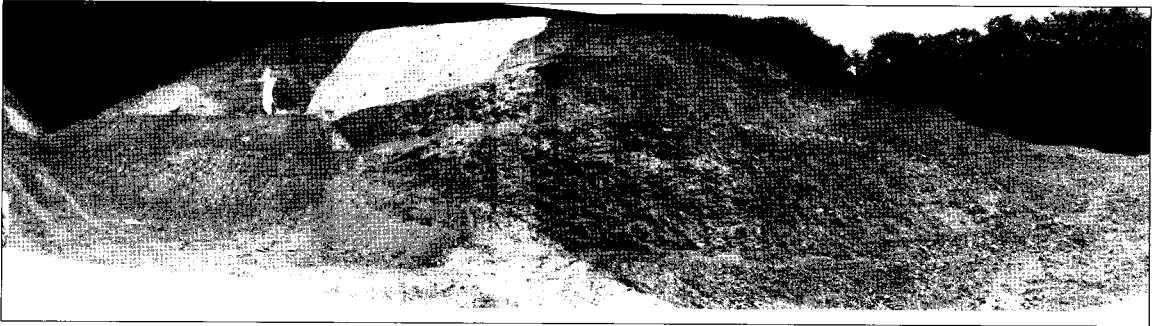
〈그림 12〉 붕괴발생 지역의 전경사진

본 지역이 속해 있는 행정구역은 강원도 홍천군 00면으로서, 반대편에서부터 터널이 굴착중이며 붕괴가 발생된 지점에서 터널시공을 위한 공사 준비 중에 붕괴가 발생하였다(그림 12 & 13). 비탈면 굴착 도중 대규모의 단층 파쇄대가 발견되었으며, 파쇄대 내에 점토가 두텁게 충전되어 붕괴가 발생되었을 것으로 판단된다. 또한 비탈면의 상부에는 인장균열이 발생되어 전반적인 안정성에 문제가 있는 것으로 판단된다. 비탈면의 최대 높이는 약 30m 정도이며, 비탈면의 경사는 $40^\circ \sim 63^\circ$ 로서 비탈면 상단부로 갈수록 경사가 완만해진다.

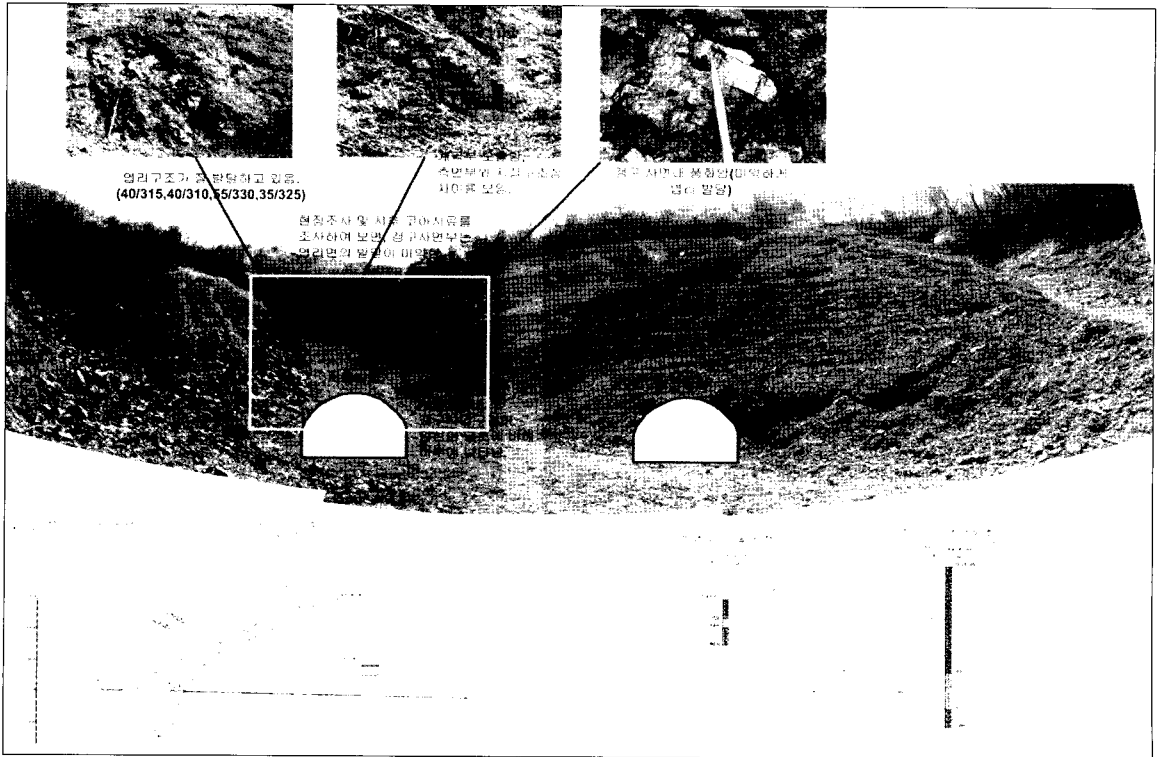
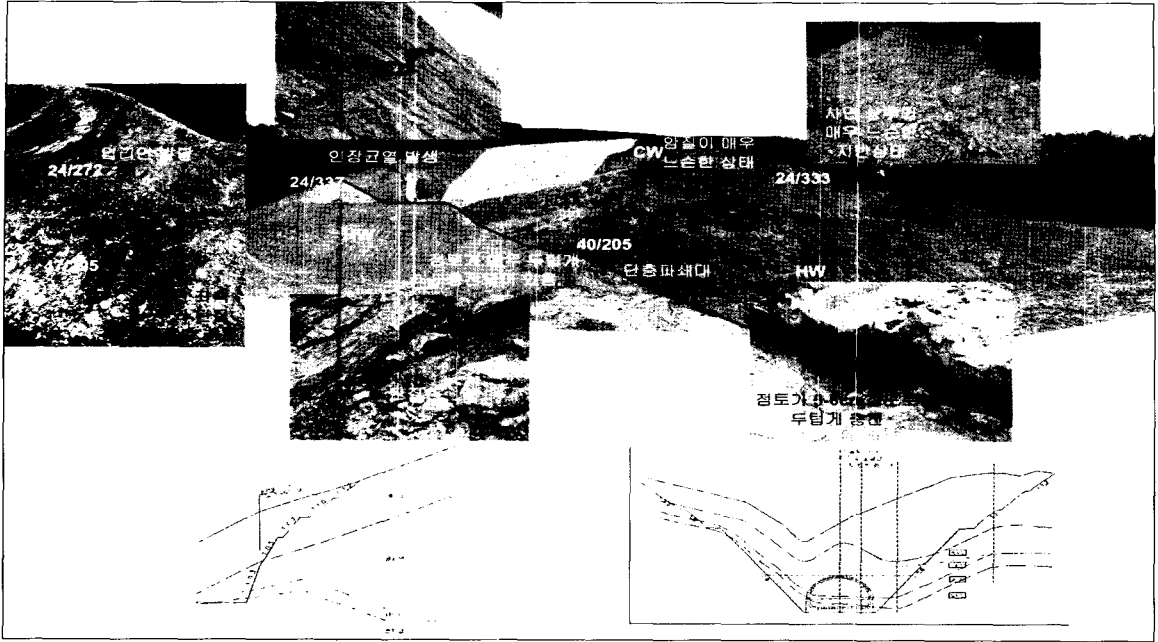
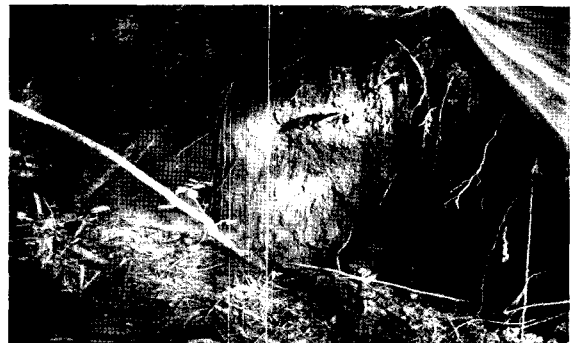
(그림 13) 붕괴 발생 지역의 세부사진

달하고 있다. 또한 비탈면 전반부에 큰 규모의 단층 파쇄대가 발달하고 있으며, 파쇄대 내에 점토가 두텁게 충전되어 있어 안정성에 큰 영향을 주는 것으로 판단된다.

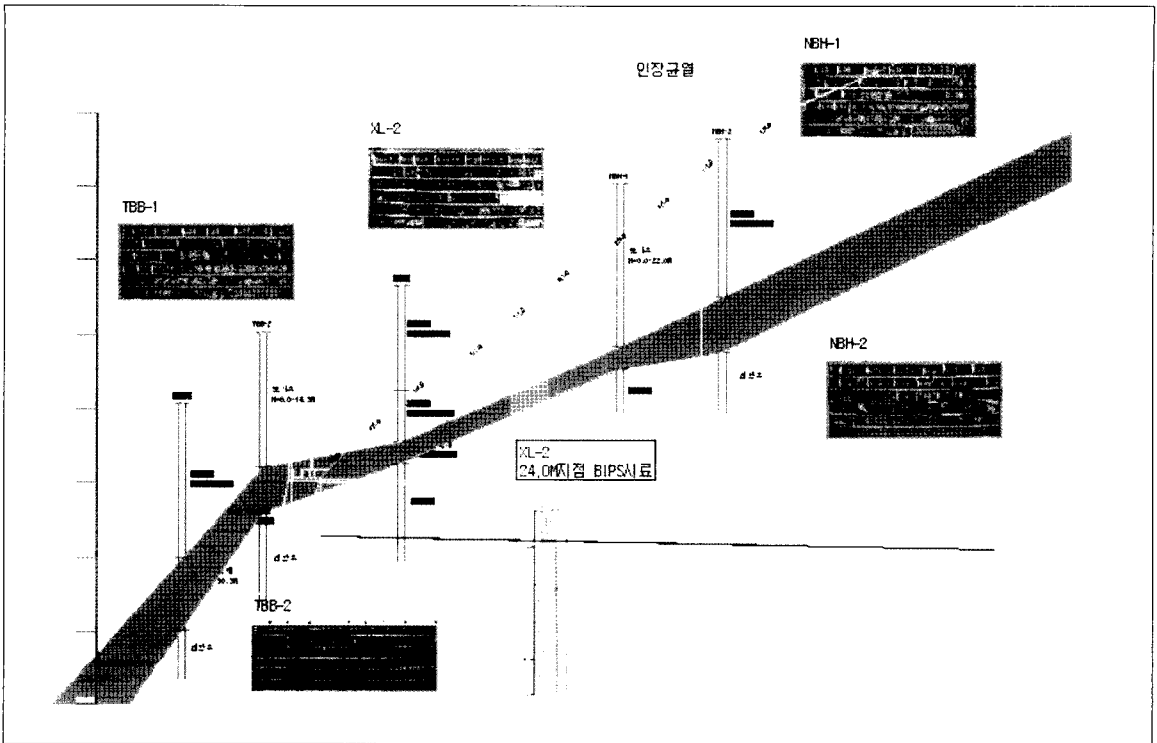
<그림 14> 검토 대상비탈면의 단층파쇄대(활동면) 추정결과

조사지역에 대한 한계평형해석은 파괴가 발생된 구간에서 현장조사결과 추정된 그림 14의 활동면에 대해 특정 파괴면에 의한 안전율 해석을 실시하였으며 당초와는 풍화단면의 차이를 보인다. 해석에 사용된 프로그램은 Terrasol 사에서 개발한 TALREN 97 프로그램을 사용하

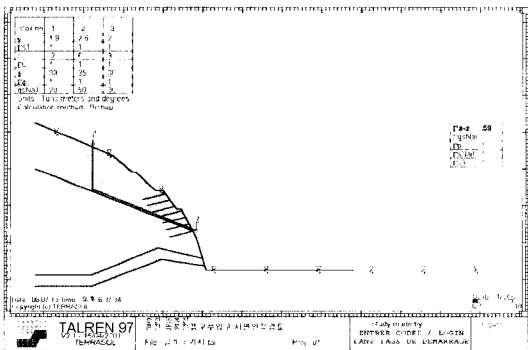
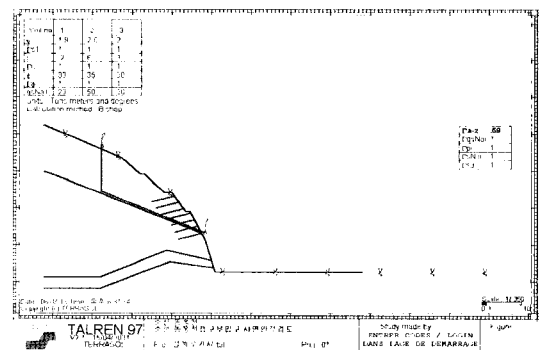
<그림 15> 당초 설계 적용된 네일 공법에 대한 안전을 검토결과

해석에 적용된 강도정수는 기존의 설계보고서의 물성값과 동일한 값을 적용하였으며, 단위중량(γ)은 $1.9(t/m^3)$, 점착력(c)은 $0.2(t/m^2)$, 내부마찰각(ψ)은 30° 로 적용하였다. 안정성해석결과, 건기시 $Fs=1.47$, 우기시 $Fs=0.59$ 로서 불안정한 상태로 해석되었다.

건기시 안정해석 $F_s = 1.47$

우기시 안정해석 결과 $F_s = 0.59$
