Damaged Pattern Analysis of Incandescent Lamp by External Flame

Abstract - In this paper, we experimented and analyzed about evaporation and breaking process of filament by external flames and adsorption pattern in lamp bulb of evaporated filament particle according to the set-up directions of incandescent lamps. In the results of experiments, we could know that filament evaporation behavior of incandescent lamp that is established by down direction happened most vigorously and is difference in adsorption pattern of filament particle that is vaporized according to set-up directions. Also, glass bulbs were melted and filaments were evaporated by external flames, and finally molten marks were discriminated. We expect that become important data that this study finding reveals burnout cause of incandescent lamp in scene of a fire.

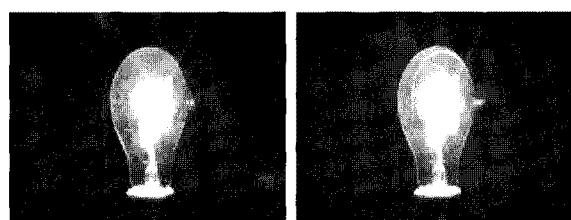
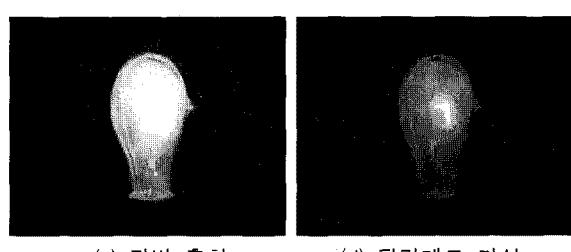
그림 3 외부 화염에 의한 필라멘트의 소손 과정(점등중, 상방향)

그림 3 ~ 그림 5는 점등시 외부 화염에 의한 필라멘트의 산화 거동을 나타낸 것이다. 그림 3은 상방향으로 설치되어 점등중 외부 화염에 의한 필라멘트의 소손 과정을 나타낸 것으로 외부 화염에 의해 유리구가 용융되면서 구멍(hole)이 발생하였으며 필라멘트 입자는 전구가 설치된 상방향으로 상승한 후 유리구의 형태를 따라 하방향으로 하강하면서 유리구 내부의 관벽에 입자가 흡착되었다. 필라멘트가 산화되기 시작한 후 약 70~90[sec] 후에 필라멘트가 단선되었다.

(a) 유리구 용융

(b) 필라멘트 산화

(c) 관벽 흡착

(d) 필라멘트 단선

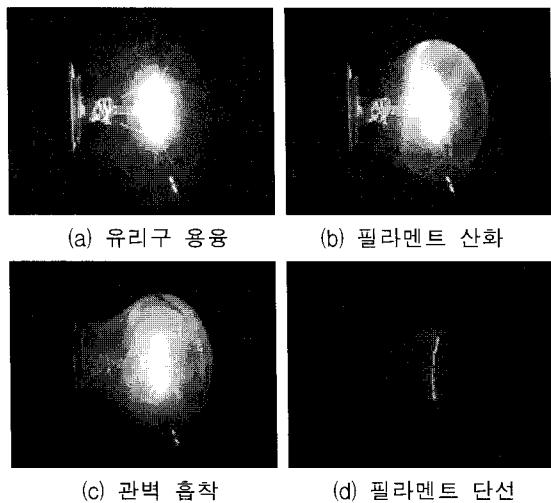
그림 4 외부 화염에 의한 필라멘트의 소손 과정(점등중, 측방향)
Fig. 4 Damaged process of incandescent lamp filaments by external flame(lighting, side direction)

그림 4는 측방향으로 설치되어 점등 중 외부 화염에 의한 필라멘트의 소손 과정을 나타낸 것으로 유리구가 외부 화염에 의해 용융되면서 구멍(hole)이 생성되었으며 필라멘트의 산화가 급속하게 진행되었다. 유리구 내에 산화된 필라멘트 입자가 백열전구의 설치 방향과 수직으로 타원형을 그리면서 산화된 필라멘트 입자가 이동하였으며 유리구 내 관벽에 흡착되었다. 필라멘트가 산화되기 시작하여 약 40~80[sec] 후에 필라멘트가 단선되었다.

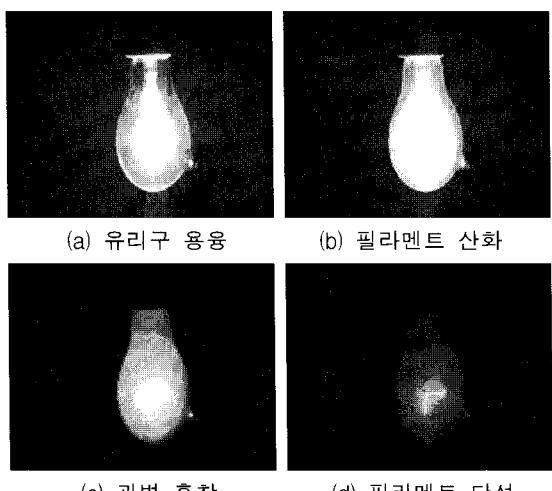
그림 5 외부 화염에 의한 필라멘트의 소손 과정(점등중, 하방향)
Fig. 5 Damaged process of incandescent lamp filaments by external flame(lighting, down direction)

그림 5는 하방향으로 설치되어 점등 중 외부 화염에 의해 필라멘트의 소손 과정을 나타낸 것으로 외부 화염에 의해 유리구가 용융되면서 구멍(hole)이 생성되었으며 상방향이나 측방향으로 설치된 경우보다 더 급속하게 필라멘트의 산화가 진행되었으며 산화된 필라멘트 입자가 유리구 내 관벽에 흡착되었다. 유리구가 용융되어 필라멘트가 산화되기 시작하여 약 30~40[sec] 후에 필라멘트가 단선되었다.

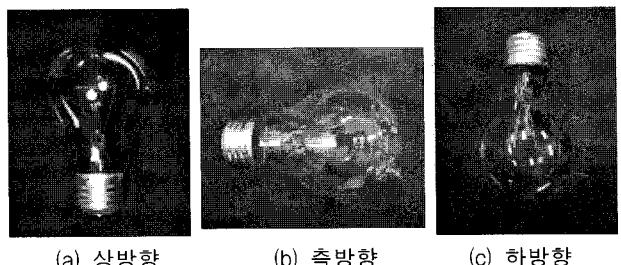
그림 6 백열전구의 소손 패턴 비교(소등시)
Fig. 6 Comparison of damaged patterns of incandescent lamps(lights-out)

그림 6(a)은 소등시 상방향으로 설치된 백열전구의 외부 화염에 의한 소손 패턴으로 유리구가 외부 화염에 의해 용융되면서 외부로 부풀어 올랐으며 구멍(hole)이 형성되고 내부의 가스가 밖으로 누출되었다. 유리구 소손 이외에는 다른 소손 현상은 관측되지 않았다. 그림 6(b)은 소등시 측방

향으로 설치된 백열전구의 외부 화염에 의한 소손 패턴으로 외부 화염에 의해 유리구가 용융되면서 구멍(hole)이 형성되었으며 전원이 그 외 유리구 내부의 이상은 발견되지 않았다. 그림 6(c)은 소등시 하방향으로 설치된 백열전구의 외부 화염에 의한 소손 패턴으로 외부 화염에 의해 유리구가 용융되면서 구멍(hole)이 형성되었으며 그 외 유리구 내부의 이상은 발견되지 않았다.

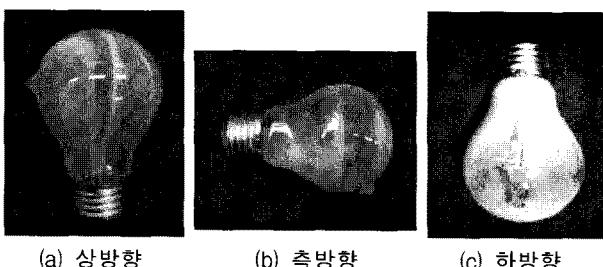
그림 7 백열전구의 소손 패턴 비교(점등시)

그림 7(a)은 상방향으로 설치되어 점등된 백열전구의 외부 화염에 의한 소손 패턴으로 외부 화염에 의해 유리구가 용융되었으며 유리구에 홀(구멍)이 생기면서 내부의 가스가 외부로 유출되고 필라멘트가 산화되었다. 점등되고 있던 필라멘트가 산화되면서 유리구 내 관벽에 필라멘트 입자가 전구와 수직방향인 세로 형태로 불규칙한 띠를 형성하면서 흡착되었으며 유리구 내 도입선, 스템, 배기관 등에서 약간의 유백색 물질이 확인되었다. 그림 7(b)은 측방향으로 설치되어 점등된 백열전구의 외부 화염에 의한 소손 패턴으로 외부 화염에 의해 유리구가 용융되었으며 유리구에 홀(구멍)이 생기면서 내부의 가스가 외부로 유출되고 필라멘트가 산화되었다. 백열전구와 수직으로 산화된 필라멘트 입자가 불규칙한 띠를 형성하면서 흡착되었으며 유백색 물질은 유리구의 설치 위치에서 하부 보다 상부에 짙게 흡착됨을 확인할 수 있었으며 유백색 물질은 유리구 내부 도입선, 앵커, 스템, 배기관 등에서 확인할 수 있었다. 그림 7(c)은 하방향으로 설치되어 점등된 백열전구의 외부 화염에 의한 소손 패턴으로 외부 화염에 의해 유리구가 용융되었으며 유리구에 홀(구멍)이 생기면서 내부의 가스가 외부로 유출되고 필라멘트가 산화되었다. 베이스쪽의 유리구 내부 관벽에 산화된 필라멘트 입자가 짙고 고르게 흡착되었으며 아래 부분은 내부가 보일 정도로 투명함을 볼 수 있었다. 유백색 물질은 유리구 내부 필라멘트, 도입선, 앵커, 스템, 배기관 등에서 확인할 수 있었다.

이상의 실험조건에서 소등시 외부 화염을 인가한 경우에는 유리구가 용융되는 특징이외에는 다른 변화가 나타지 않았으나 점등 중에는 유리구가 용융되면서 외부의 공기가 유리구 내부로 유입되면서 필라멘트의 산화(증발)가 일어남을 알 수 있었으며 증발된 필라멘트 입자는 유리구 내부 관벽에 전구의 설치 방향에 따라 독특한 입자 부착 패턴을 보임을 알 수 있었다.

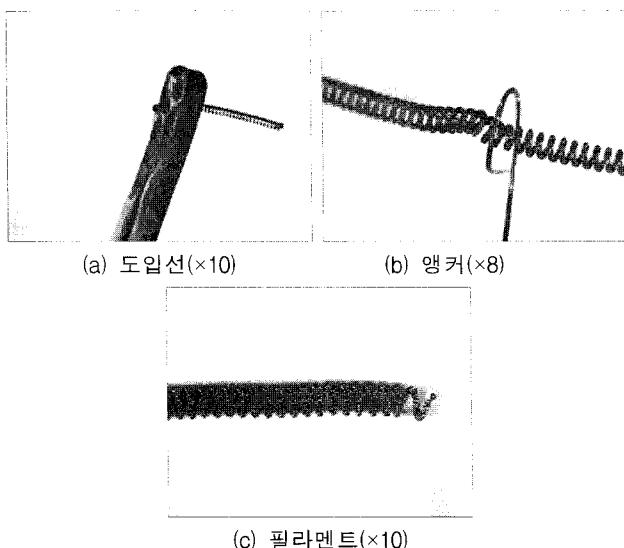
그림 10 점등상태에서 외부 화염에 의해 소손된 백열전구(상방향)
Fig. 10 Damaged incandescent lamp by external flame in lighting conditions(upper direction)

그림 10은 상방향으로 설치되어 점등 중 외부 화염에 의한 소손된 백열전구의 실체현미경에 의한 외형 분석으로 그림 10(a)은 도입선으로 끝 부분에 유백색 물질이 부착하였으며 표면은 밝은 빛을 띠었다. 또한, 접촉된 필라멘트는 약간 검게 변색됨을 볼 수 있었다. 그림 10(b)은 앵커를 나타낸 것으로 앵커와 접촉부분의 필라멘트가 검게 변색되었으며, 용융된 흔적 및 유백색 물질은 발견되지 않았다. 그림 10(c)은 필라멘트를 나타낸 것으로 산화되면서 끝 부분에 용융흔이 생성되었으며 전체적으로 약간 밝은 색으로 변환을 볼 수 있었다.

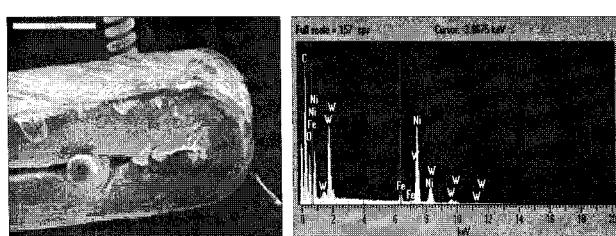
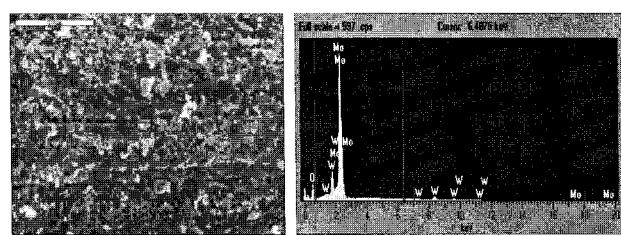
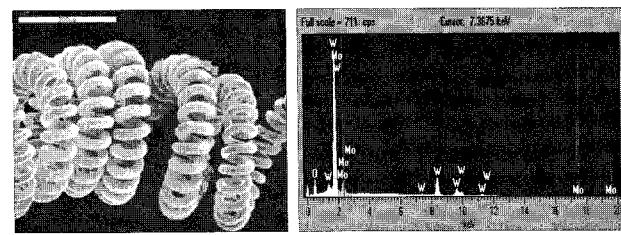
그림 11 점등 중 외부 화염에 의해 소손된 백열전구의 표면구조 및 조성 분석(상방향)
Fig. 11 Analysis of surface structure and composition of damaged incandescent lamps by external flame in lighting conditions(upper direction)

그림 11은 백열전구를 상방향으로 설치한 상태에서 외부에서 화염을 가했을 때 소손된 백열전구의 도입선, 앵커, 필라멘트의 표면구조와 조성분포를 분석한 것이다. 그림 11(a)은 그림 10(a)의 도입선 끝부분을 확대 분석한 표면구조로 필라멘트가 용융된 것을 볼 수 있으며 조성 분석결과, 산화된 텅스텐(W) 입자가 도입선 표면에 부착하였으며 공기 중의 산소가 검출됨을 확인할 수 있었다. 그림 11(b)은 앵커의 표면구조로 열에 의해 표면구조가 변형되었으며 조성 분석 결과, 몰리브덴(Mo) 성분의 표면에 산소와 산화된 텅스텐(W) 입자가 부분적으로 흡착함을 알 수 있었다. 그림 11(c)은 용단된 필라멘트의 표면구조로 표면에 약간의 이물질이 부착함을 알 수 있으며, 조성 분석에서 부착된 이물질은 산소(O)와 텅스텐(W)으로 확인되었다. 또한, 유리구 내측 표면의 유백색 물질에 대한 성분분석 결과, 외부 화염에 의해 유리구가 용융되면서 산화된 필라멘트(W) 입자가 표면에 흡착한 것으로 확인되었다.

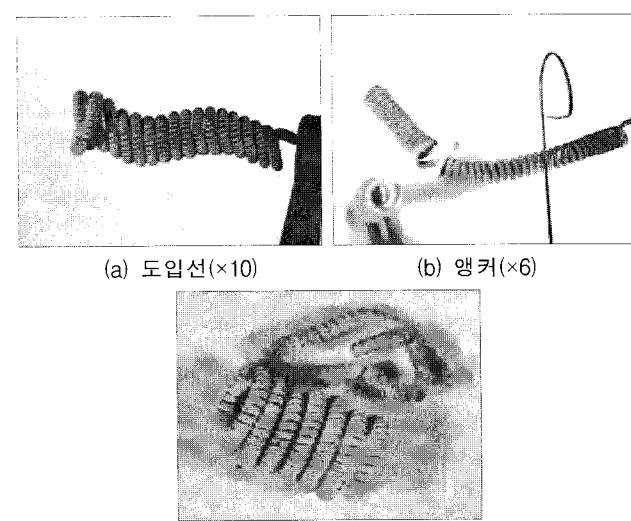
그림 12 지속적인 외부 화염에 의해 소손된 백열전구
Fig. 12 Damaged by incandescent lamps by continuous external flame

그림 12는 소동상태에서 외부 화염이 지속적으로 인가되었을 때의 백열전구를 나타낸 것이다. 그림 12(a)와 (b)는 도입선과 앵커부분으로 필라멘트는 수축되었으며, 필라멘트의 외부는 연두색을 띠었으며 그림 12(c)와 같이 필라멘트는 쉽게 부서졌다. 또한, 외부 열에 의해 소손된 백열전구에서는 점등 중 외부 열에 의해 소손된 백열전구에서 나타나는 필라멘트의 용융 망울은 생성되지 않았다.
