# 다중빔 수심측량을 이용한 방파제 피해조사에 관한 연구

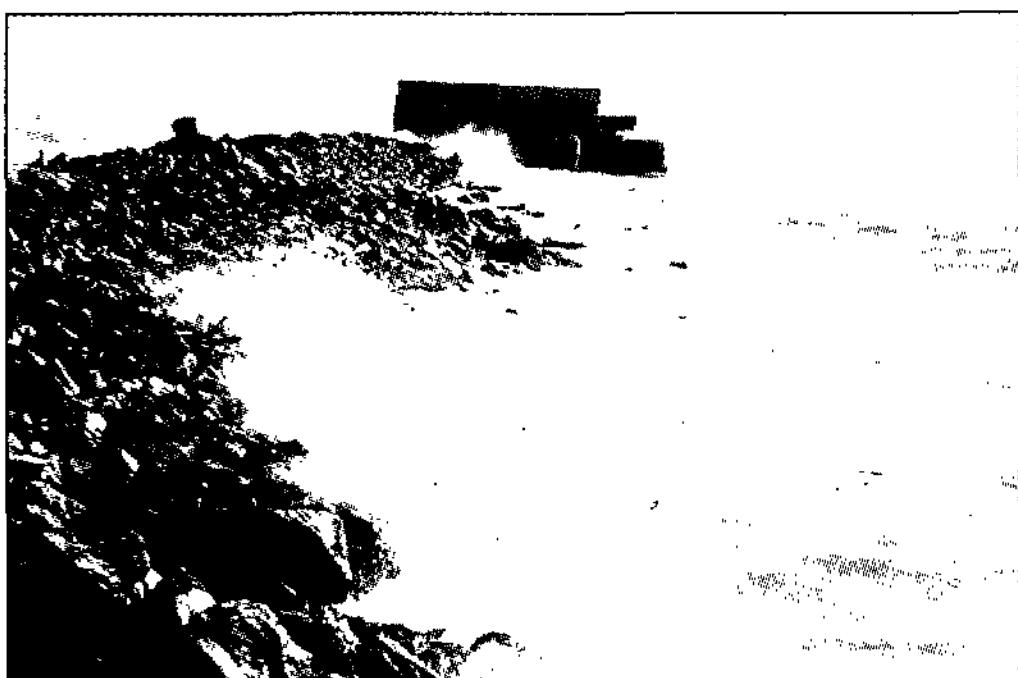
그림 6. 피해사진

그림 6에서 보여주는 현장사진에서 파랑에 의해

사석이 대량 유실되었으며 이에 따라 단면별 깎긴 부분(Cut)과 쌓이는 부분(Fill)이 광범위하게 분포된 상황이다. 그림 7은 조사장면을 그림으로 나타낸 것이다.

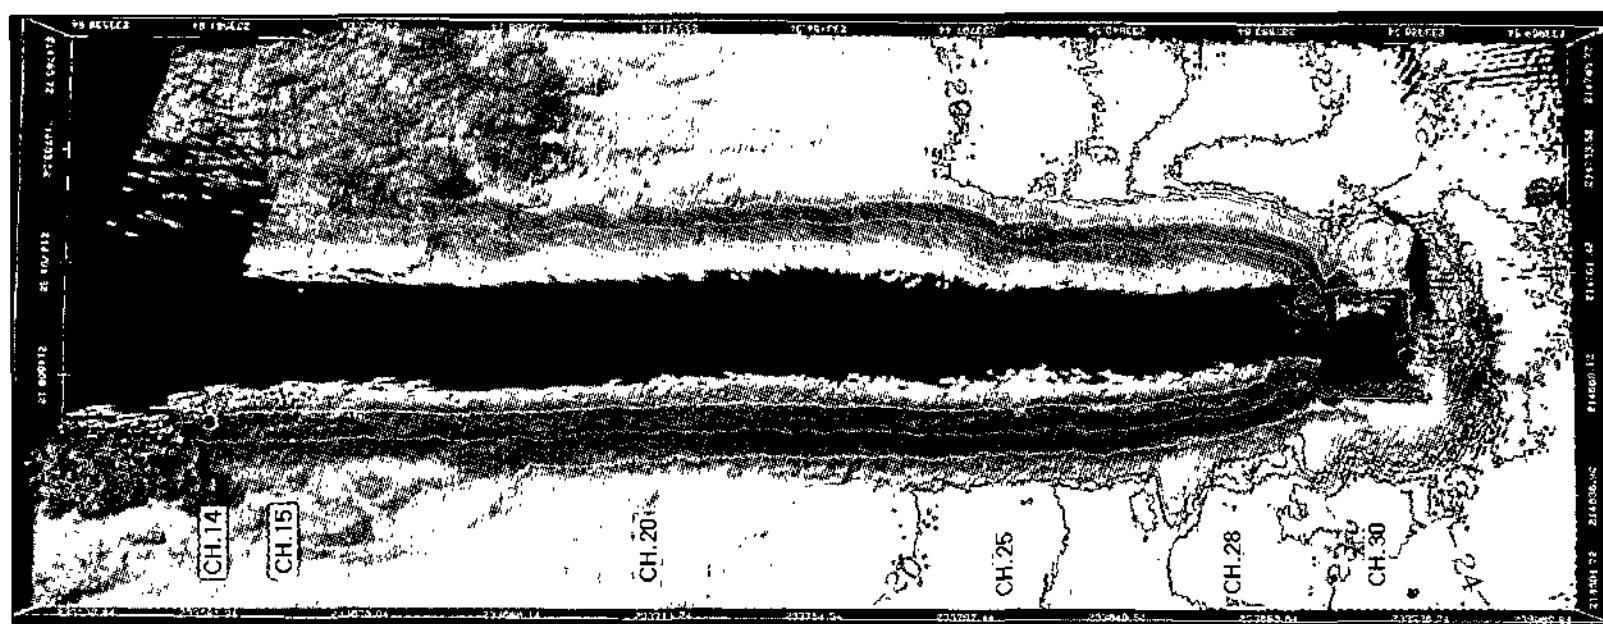
그림 8. 3차원 색채수심도

그림 8은 수중구조물에 대한 수심별 색채도에 의하여 구현된 평균해수면하의 현황도이다. 본 방파제의 경우 소파블록이 거치하기 이전 사석 고르기 작업 중에 피해가 발생한 경우로 사석의 유실이 기시공과 비교하여 차이가 발생하였으며, 주로 항외의 주변에 고루 피해가 발생한 것으로 파악이 되었다. 그림 8에서 보듯이 CH.15 이전은 기존 암초구간으로 파악이 되며, 이는 항내와 항외가 같은 등고선인 15m에서부터 시작됨을 알 수가 있다. 또한 CH.14 이전은 소파블록이 기시공된 상태를 보여주고 있으며 이에 따라 피해단면 물량산정은 CH.14 이후부터 파악도록 하였다. 소파블록의 경우 형상의 복잡화로 인해 난반사에 의한 굴절이 많이 발생하여 그 형상을 구현하기가 어려웠으나 차후 연구에서는 3D-

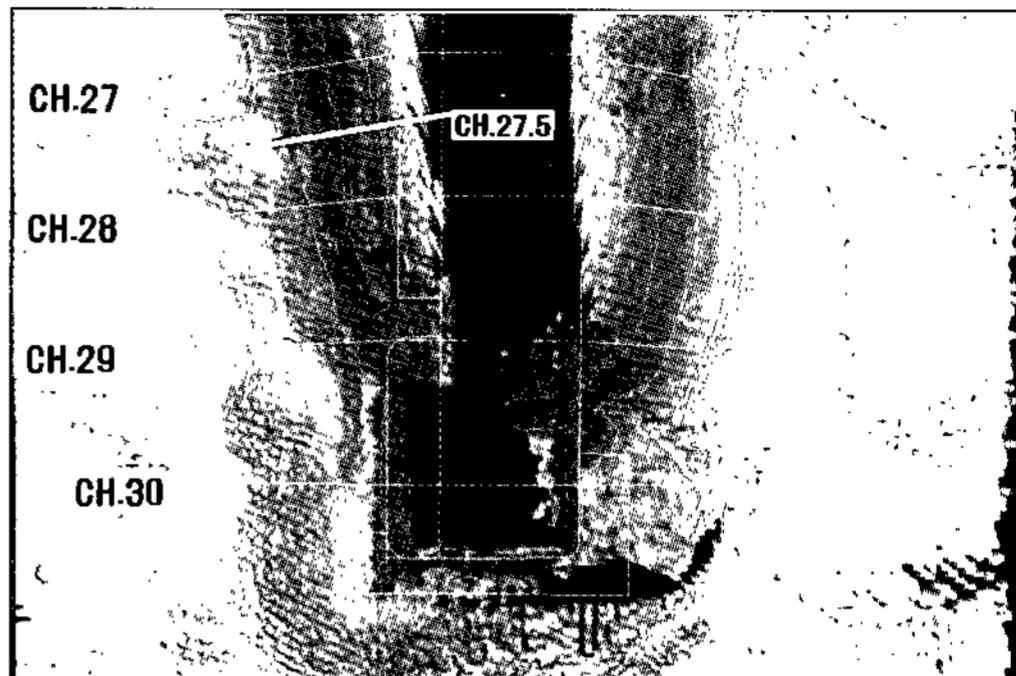
그림 10. 3차원 피해 현황도

노력하였다. 이로 인해 그림 10과 같은 3차원 피해 현황도를 작성할 수 있었다. 따라서, 수심 24m에서의 사석방파제의 전체적인 현황을 정량적으로 구현 할 수 있게 되었으며, 이 자료를 근거로 하여 피해물 량의 산정방향을 검토할 수 있게 되었다.

그림 10의 정밀피해 현황도에서는 왼쪽(항외)부 분에 대해서 사석이 해저면으로 유실되어 있는 것으로 파악이 되었다. 그림에서 보는 바와 같이 CH.27 과 CH.28의 각각의 단면에는 사석의 유실이 적게나 온 것으로 되어 있으나 CH.27.5의 경우엔 많은 사석이 해저면으로 내려와 있음을 쉽게 파악할 수 있다. 이에 따라 차후 피해물량 산출시 단면의 물량산정 너비를 피해현황과 상호 비교하여 유동적으로 산출 토록 유도하였다.

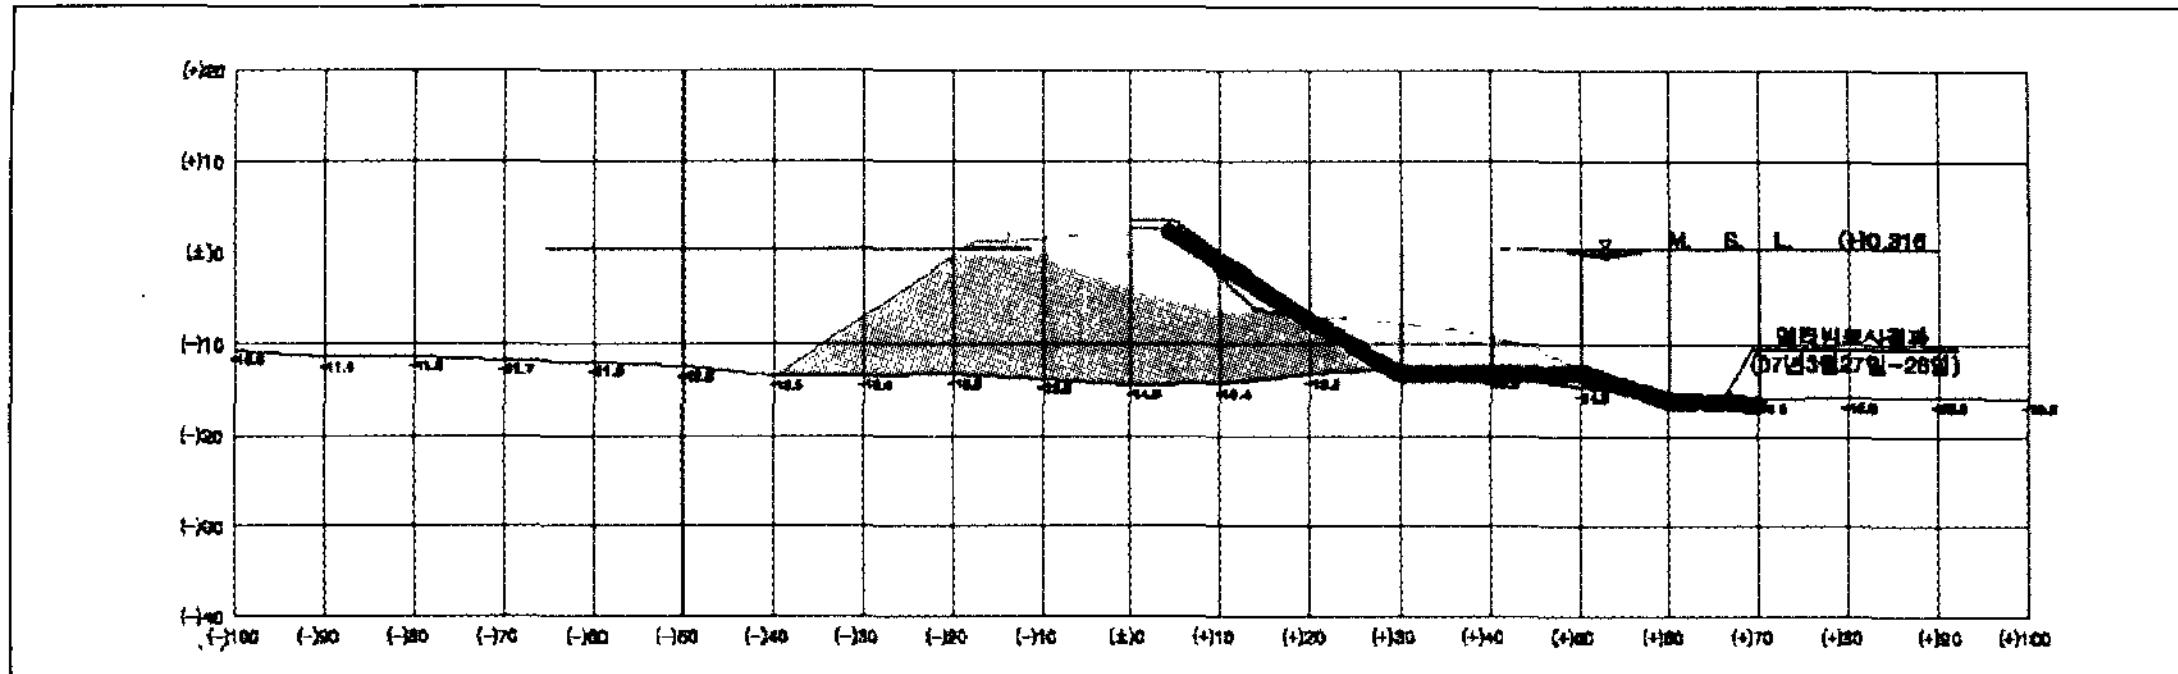
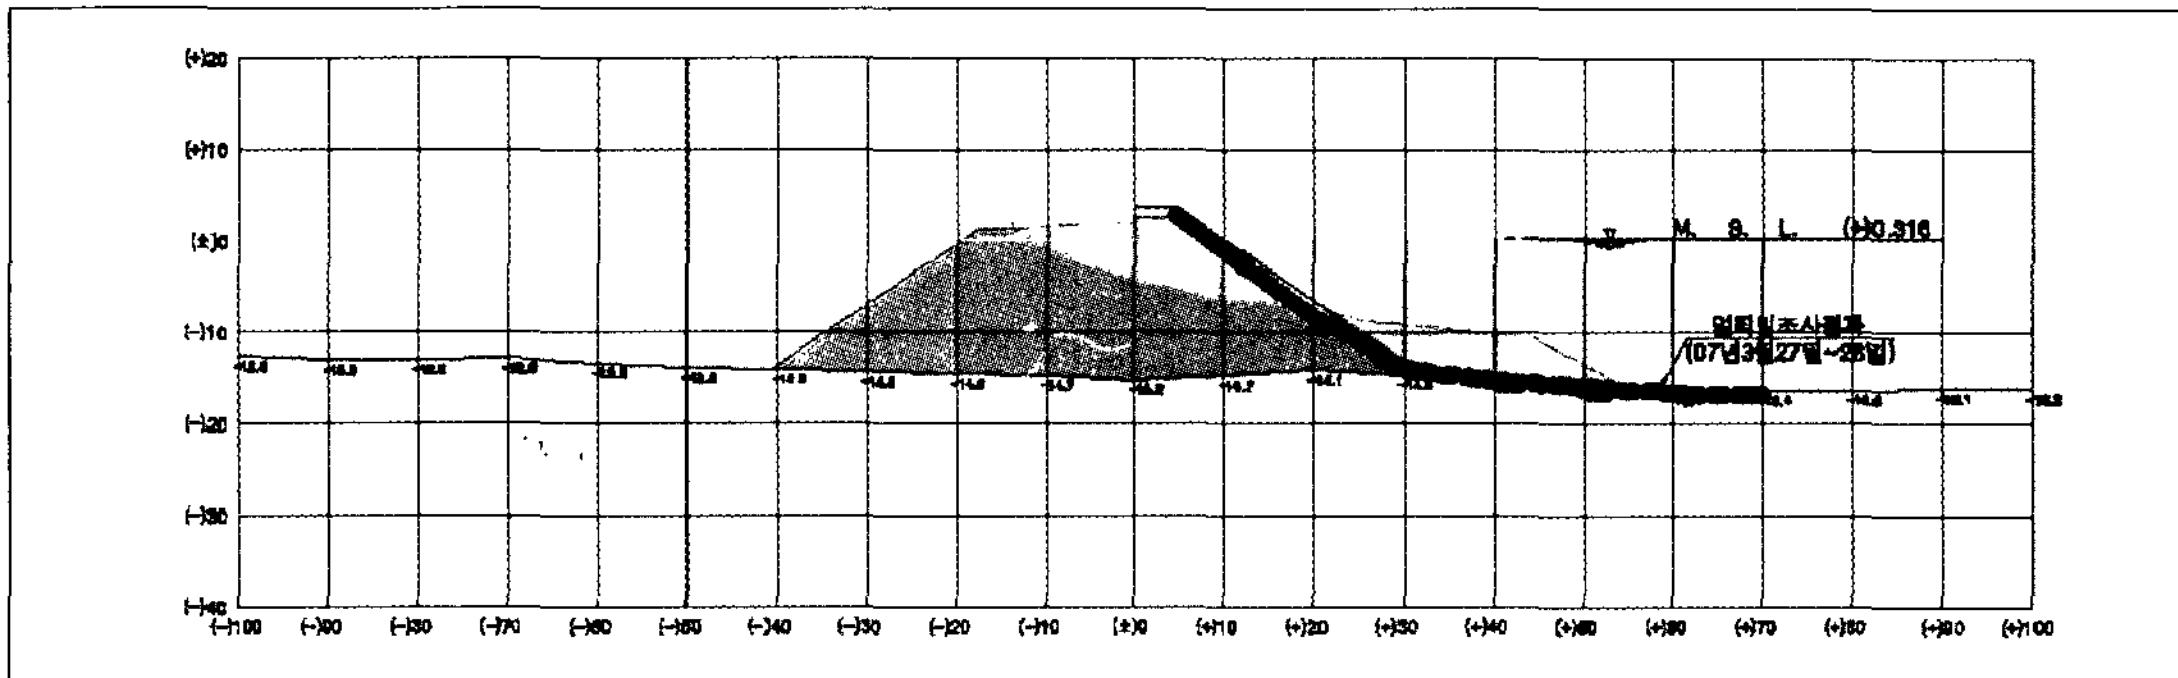
그림 13. 3차원 피해단면도

그림 13의 현황단면도는 피해가 발생한 후 시공사가 1차적으로 자체 복구하였다고 주장한 구역에 대한 멀티빔 수심측량 결과가 굽은 파선으로 표시되어 있다. 이러한 지역의 경우 시공사는 피해구역이라고 주장하더라고 피해가 있기 전의 기 현황과 변화가 없는 구간에 대해서는 보험사의 관점에서 볼 때 불필요한 오해의 소지가 있어 시공사에 대해 더욱 추가적인 자료를 요청 할 수 있는 상황이 발생할 수 있으며, 자칫 보험금 청구에 따른 절차가 복잡해 질 수도 있게 된다. 보험사 또한 피해가 발생하여 보험금 청구가 요청된 구역에 대해서 조기에 피해물량조

사를 실시하지 않음으로 인해 시공사가 공정상 자체적인 복구를 할 수 밖에 없는 현장상황을 방치한 것 또한 차후 문제의 소지가 충분히 있다고 사료된다. 보험금 청구액의 1/100에 불가한 조사비용을 보험사 및 시공사가 서로 미루는 상황에서 발생한 결과인 것이다.

셋째, 공사보험을 기가입한 현장의 경우 피해가 발생한 그 순간에 보고 후에 자체 복구하는 것이 차후 보험사와의 사후 논쟁을 줄이는 것으로 판단된다.

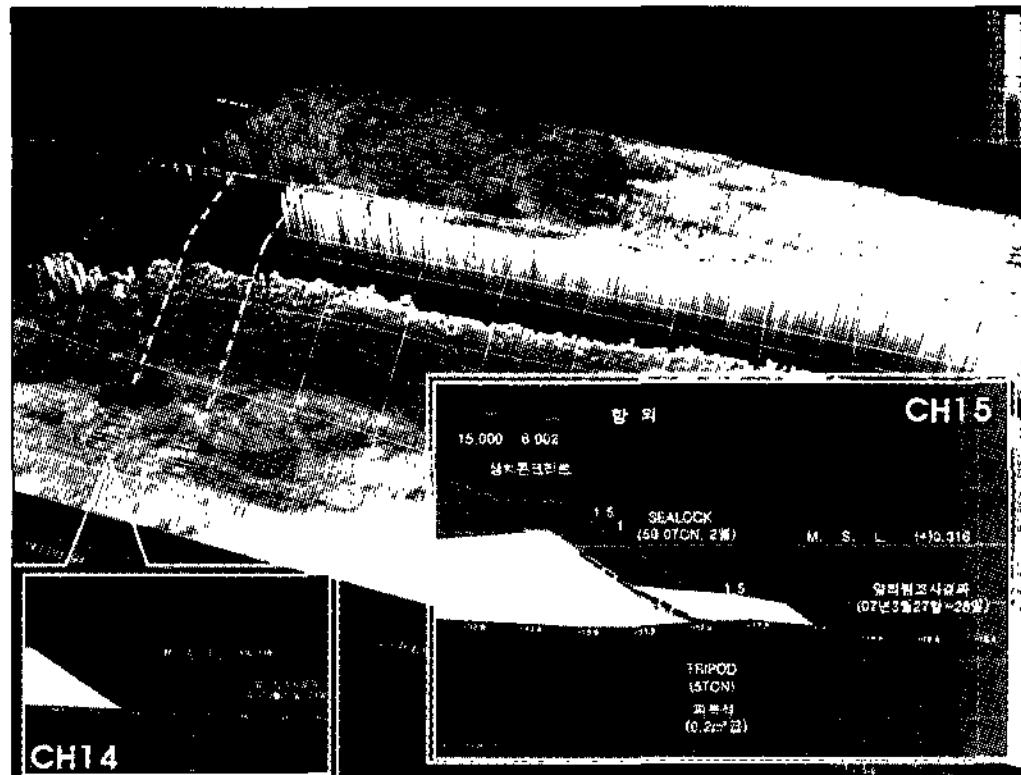
그림 16. 피해단면 분석도(Ch.14 – Ch.15)

표 4와 그림 16은 멀티빔 수심측량 결과에 따라 3 차원 피해현황도에 근거하여 피해가 발생한 구간에 대한 단면위치를 세부적으로 파악하여 문제구간에 대해서는 Chainage에 대해 작게는 1m 혹은 5m 간격으로 파악된 조사 당일의 단면별 피해 물량표이다. 이에 따라 간 단면별 깎인(Cut) 상태 및 쌓인(Fill) 상태에 대한 구분이 정밀하게 파악되었으며, 피해물

량을 정확하게 산정할 수 있었다.

시공사에 의해 제출된 피해단면도 물량서증 No.16을 각각 비교하면 표 5와 같이(자료공개 제한 상 1단면) 시공사와 보험사간의 물량차이는  $67.44m^3$ 가 발생하였으며, 면적에 전파되는 표준편
