CNG버스 복합재 압력용기 파열사고에 관한 법공학적 연구

국립과학수사연구소

A Forensic Engineering Study on Bursting Accident of Composite Pressure Vessel in CNG Bus

- 일시 : 2007. 12. 20(목) 05:30경
- 장소 : 구리시 ○○구 ○○동 내부순환도로상

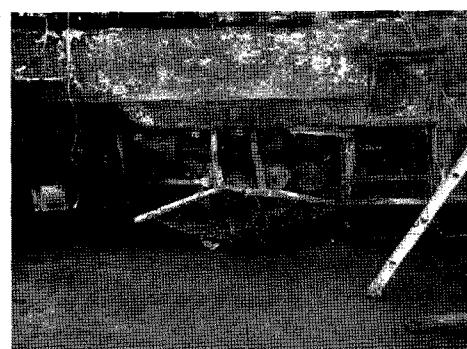
1) Fig. 4와 같이 사고차량에는 CNG복합재 압력용기 총 8점이 병렬로 연결되어 장착되고 총 8점 중 운전석부터 4점(①~④)은 직경 306mm, 길이 1800 mm의 121liter 압력용기이고, 이후의 4점(⑤~⑧)은

Fig. 4. Arrangement of CNG vessel in bus.

직경 306mm, 길이 1620mm의 108liter 압력용기로써 파열 용기는 운전석부터 4번째에 해당하는 121liter 용량의 압력용기이다.

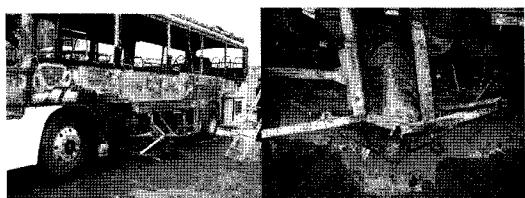
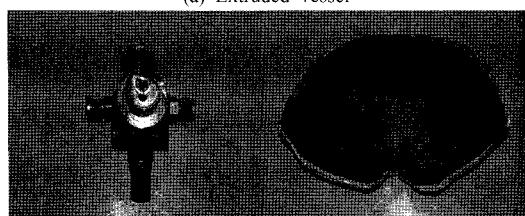
3) 파열된 용기는 Fig. 4의 4번 용기로써 Fig. 6(a)에서 보듯 파열시 압력에 의해 차량의 원장착 위치에서 용기 상부 방향으로 약 800mm 정도 도출되어 있고 Fig. 6(b)과 같이 2차 폭발지점에서 하부돔 부분의 절반에 해당하는 체적의 파편과 4번 용기의 VTI밸브를 포함한 연료공급 밸브만이 수거되었다.

Fig. 6. Bursting vessel and debris.

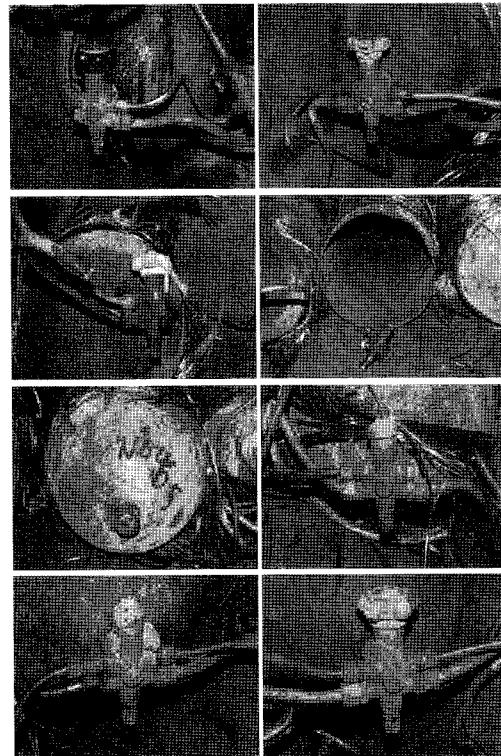
Fig. 7. Condition of the valves and vessel.

4) Fig. 7에서 보듯 4번 용기와 5번 용기 외에 6 점의 용기에는 VTI밸브를 포함한 연료공급밸브가 용기 상부돔 부분에 장착되어 있고 5번 용기의 연료공급밸브는 수거되지 않았으며 6, 7번 용기의 연료공급 밸브가 심하게 용융된 상태이고 양쪽 주변으로 용기 및 연료공급 밸브에 화염흔과 용융된 형상이 식별되나 1번 용기의 연료공급 밸브에는 화염흔과 용융 형상이 식별되지 않는다.

1) 용기 내에 잔여가스 상존, 용기의 화염흔 및 연료공급밸브의 용융상태, 안전밸브의 작동 상태 등으로 보아 1번 용기에는 화염이 크게 전파되지 않아 안전밸브도 작동하지 않은 것으로 판단된다.

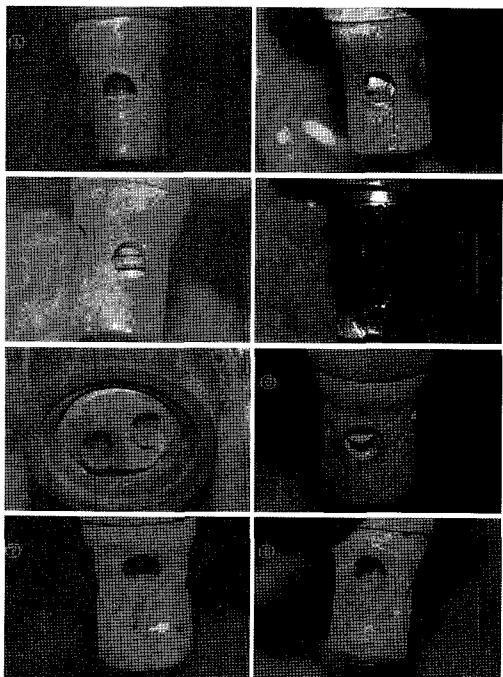
2) 안전밸브 작동여부는 표준품과 비교시 안전밸브 투브관내 글리세린의 존재여부와 관 터짐 현상으로 파악할 수 있으며 Fig. 9에서처럼 사고당시 각 용기별 안전밸브 작동여부를 살펴보면 1번 용기와 4번 용기의 경우 안전밸브가 작동되지 않았으며 그 외 용기는 안전밸브가 작동하였음을 확인하였다.

Fig. 9. Operation of VTI valve each vessel.

2) 파열된 4번 용기의 경우는 주변용기의 화염흔 및 연료공급밸브의 용융상태등으로 보아 화재시 용기본체에는 화염이 전파되었으나 안전밸브는 작동온도에 도달하지 않았을 것으로 사료된다.

3) 사고 차량에 장착되어 있는 가용전 안전밸브는 화재 발생시 바람 등의 영향으로 밸브 주변에 화염이 직접 닿지 않을 경우는 작동이 되지 않는 문제점을 가지고 있으므로 안전성 확보를 위해서는 온도로 제어되는 가용전 안전밸브와 압력으로 제어되는 파열판식 안전밸브를 이중구조로 장착하는 것이 바람직하다.

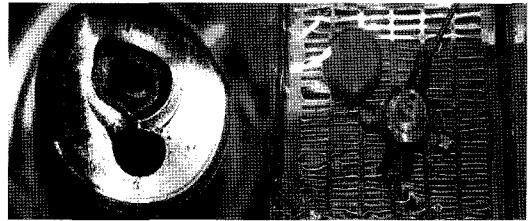
3) 4번 용기 안전밸브의 연료공급 밸브는 유실되고 Fig. 10에서 보듯 나사부는 용기 파열시 압력에 의해 지면등과 충돌하여 국부적으로 소성변형이 심한 상태임 파열된 4번 용기의 안전밸브의 정상여부를 확인하기 위해 안전밸브 작동시험을 수행하였고 그 결과 약 108도에서 정상 작동함을 확인하였다.

Fig. 10. Deformation and Operation test of VTI valve 4.

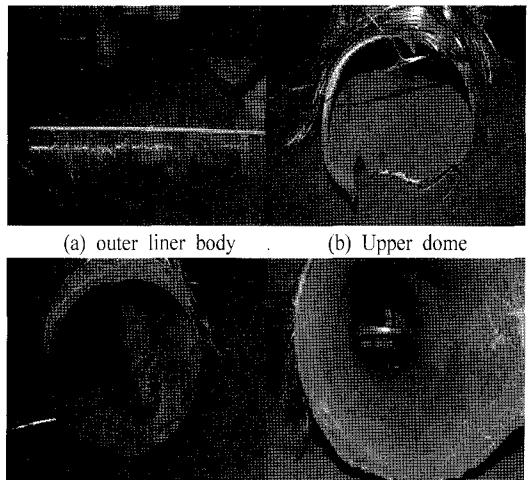
4) Fig. 11에서 나타낸 바와 같이 4번 압력용기의 거시적 파열형상은 역학적으로 가장 약한 부위인 상하부 돔과 원통형 용기의 몸체가 연결되는 반경부분 즉, 상부돔의 연료공급밸브 연결부 끝단에서 약 150mm, 하부돔의 끝단에서 약 80mm 지점이

Fig. 11. Configuration of macroscopic bursting.

파열되었고 복합재내 라이너의 몸체부분에는 길이 방향으로 파열된 상태이다.

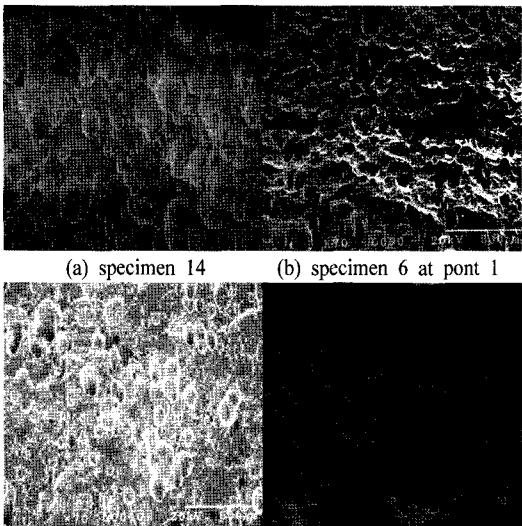
Fig. 15. Fractography of fracture starting point.

전파된 형태로, Fig. 15에서처럼 상부동 파괴 기점으로 추정되는 시편⑪와 하부동 파괴 기점으로 추정되는 시편⑥의 파단면을 SEM을 이용하여 관찰한 결과 내압에 의한 섬유상의 파괴형태만 관찰되며 결함이나 부식등의 특이점은 식별되지 않는다^[3].
