## 학교주변 어린이보호구역 안전실태 사례조사 연구

### A Case Study on the Safety of School Zones

**Methods:** The present researcher visited four elementary schools selected for this study, and surveyed safety facilities in the school zones around the elementary schools using a schedule prepared by the researcher.

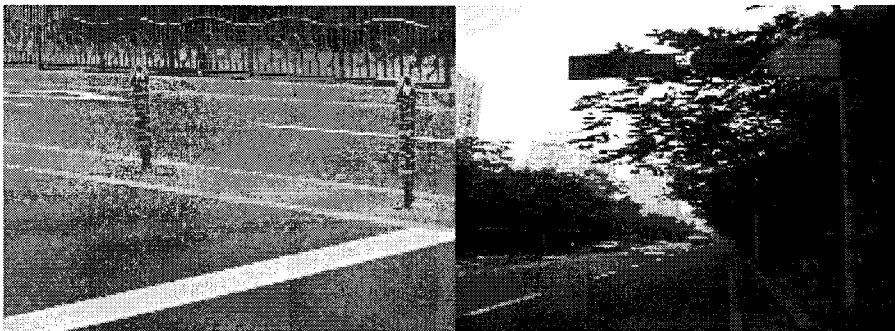
조사대상 초등학교 주변의 어린이보호구역지정의 유무와 교통안전시설물의 경우에는 어린이보호구역지정의 표지 및 표시, 보행자도로와 차도 구분, 통행자 규제, 기타 안전시설 등을 조사하였다. A 초등학교는 정문과 후문이 있고, 학교 주변이 스쿨존(어린이보호구역)으로 지정한다는 표지판이 후문과 정문으로 가는 길목에 설치되어 있었다. 조사대상 4개의 학교 중 시설물을 거의 완벽하게 갖추고 있었고, 정문보다는 후문 쪽 시설물이 더 좋았다. 먼저 정문은 신호등과 횡단보도가 설치되어 있었으나 신호의 시간이 짧아서 주위가 산만한 초등학생들이나 저학년 학생이 횡단보도를 무사히 끝까지 건너기에는 시간적으로 너무 촉박해보였다. 아침시간에는 녹색어머니회가 교통정리 역할수행으로

인하여 안전하게 건널 수 있는 것으로 보였으나 어머니회 활동으로는 아이들의 안전을 지키기에는 부족한 것으로 보였다. 정문으로 가는 길에는 차도 옆으로 높은 언덕이 있는데 그곳엔 보행자 안전난간이 파손 없이 설치되어 있어 어린이들의 낙상사고와 교통사고를 막을 수 있는 것으로 보인다. 차도에는 그림 과속방지턱이 그려져 있어서 학교 앞에서 과속을 막고, '학교 앞 천천히' 라는 표지판이 있어 운전자의 과속을 막았다. 하지만 과속방지턱이 그림으로만 되어 있어서 그 길을 자주 다니는 버스들은 한

눈에 보기에다 속력을 줄이려고 노력하지 않는 것을 발견할 수 있었다. 학교의 위치특성상 역, 주택가 근처라서 이동차량이 많았다. 또 정문 앞에 세차장과 자동차정비소가 있어 차량이 정차되어 있는 것을 볼 수 있었다. 다음으로 후문을 살펴보면 후문으로 가는 길은 차도에서 코너로 들어가는 골목길이라서 운전자에게 어린이가 보이지 않을 수 있어 사고가 유발될 가능성이 있는데도 도로반사경이 설치되어 있지 않았다. 적색아스콘이 후문 가는 2차선 도로에 약 10m 정도로 수시로 표시되어 있었으며, 주택가

<그림 1> A 초등학교 통학로 어린이보호구역 표지판 설치현황

와 근접해있어 차량의 이동이 많았다. 주택가와 근접하고 마을버스 정류장이 있어서 초등학생들의 등교비율이 후문이 정문보다 많았다. 인도와 차도의 구분이 분명히 되어 있었지만 학교 앞 도로는 차선의 구분이 없어 차량의 방향이 일정치 않다는 단점이 있었다. 후문의 담장 앞에는 보행자 안전난간이 파손된 부분이 없이 잘 설치되어 있었다. 마지막으로 후문 뒤쪽을 살펴보면 어린이보호구역 안에서의 제한속도는 30km이지만 이에 어긋난 제한속도가 60km로 지정되어 있었다. 결론적으로 A초등학교의 사례조사 결과 조사대상 학교 중 가장 시설이 잘 되어 있는 초등학교이었지만 학생들의 이동이 많은 후문 쪽에만 안전시설이 너무 치중되어 있어 다른 방향에서 통학하는 학생들은 위험에

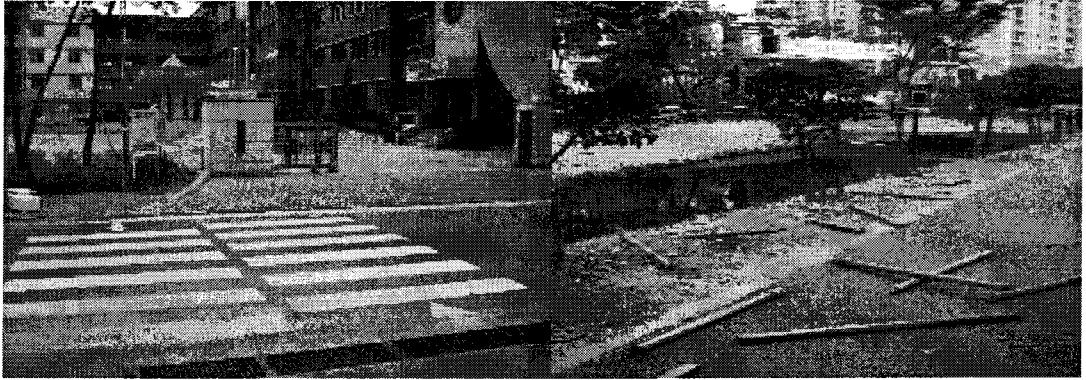
두 번째 조사대상 학교인 B 초등학교는 조사대상 4개의 학교 중에 가장 오래되고 주택가 안쪽에 위치해 많은 주차 차량뿐만 아니라 학생들의 통학조건이 가장 좋지 않았던 학교이다. B 초등학교도 학교 주변을 스쿨존(어린이보호구역)으로 지정한다는 표지판은 있었으나 정문으로 올라가는 길에 겨우 1개 있었고, 지나가는 사람들도 눈에 띄지 않는 장소에 있었으며 표지판이 오래되어 글씨를 알아보기 힘들 정도로 많이 파손되어 있었다.

<그림 2> B 초등학교 어린이보호구역 시설물 전무현황 및 공사현황

주차장이 있음에도 불구하고 주·정차금지 표지판이 없었다. 학교가 주택가 안에 위치하여서 차 한 대 정도 다닐 수 있을 정도의 넓이여서 횡단보도, 신호등은 없었다. 주택가라서 차량의 통행이 복잡하고, 주·정차된 차량이 많아 학생들의 통행에 불편을 주었고, 이로 인해 위험요소가 많았다. 차도와 인도의 구분이 없었고, 보행자 안전난간도 설치되어 있지 않았다. 학교 앞에는 차도 양쪽으로 공사가 진행되고 있어 통행에 불편을 주었다. 공사와 차량통행이 많아 학생들의 안전을 위협했고 골목마다 주·정차된 차량이 많아 학생들의 통행에 불편을 주었다.

후문 앞에 어린이보호구역으로 지정한다는 표지판이 2개 있었으나 후문은 바로 주택가 골목과 밀접해 있어 차량이 통행으로 부주의한 초등학생들이 갑자기 주택가에서 튀어나오는 차량과 충돌할 수 있는 가능성이 높아 보이는 데도 도로반사경은 존재하지 않았다. 학교보건법에 의하면 어린이 보호구역 내 주차장은 불법이지만 B초등학교는 어린이보호구역 내에 구청에서 인정한 주차장이 위치하고 있었다. 어린이보호구역의 반경 300m 안에는 유흥업소도 불법인데 준비하게 있었고, 정문과 후문 사이에 양조장이 위치하여 학교보건법에 위반한 사실

결론적으로 B 초등학교의 경우에는 가장 시설이 낙후되어 있었고, 어린이보호구역이라는 표지판도 없었을 뿐만 아니라 학교 주변이 공사 중이었기 때문에 학생들의 등·하교 길에 영향을 주었다. 이 뿐만 아니라 차·도로 구분 및 안전 난간, 도로반사경 등의 안전시설도 없어 무분별하게 주·정차된 차량들로 인해 학생들의 안전에 위험요인을 증가시켰다.

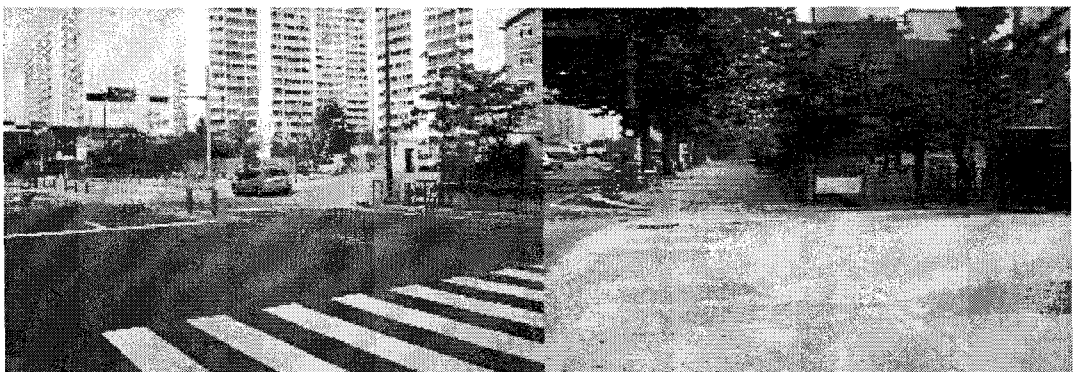
보도 앞에 녹색어머니회에서 여섯 분이 활동을 하였으나 6차선인 도로와 사거리가 있어서 길도 많이 복잡하고 학교 근처에 신호등과 횡단보도가 많아 위험해보였다. 학교 앞에 어린이보호구역이라는 표지판이 설치되어 있었고, 과속방지턱은 도로에 그림으로 표시되어 있었다. 학교는 소방서와 담장 하나를 사이에 두고 위치해 있어 학교 내 화재나 교통사고, 기타 안전과 관련된 사고에 쉽고 빠르게 대처할 수 있는

이점이 있었다. 6차선 도로와 아파트촌 주변이라서 주변에 주·정차된 차량이 없었다는 것이 장점이었다. 결론적으로 C 초등학교의 경우 안전시설물 및 표지판의 설치는 잘 되어 있었지만 후문이 없어 학생들의 등교 동선이 길어짐으로서 위험요인 발생을 야기시켰으며 또한 도로반사경 및 적색아스콘의 시설이 설치되어 있지 않았고, 학교 앞에 큰 도로가 위치해 있어 사고를 유발할 가능성이 높았다.

<그림 3> C 초등학교 6차선 도로와 횡단보도 현황

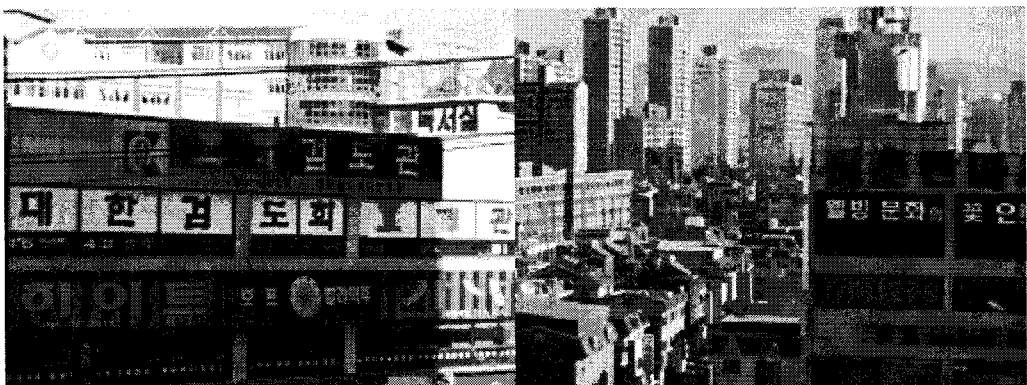
<그림 4> D 초등학교 통학로 유해업소 현황

차량이 없었고, 노상 주차나 공사 같은 위험요소가 없었다. 하지만 술집과 노래방, PC방, 성인오락실, 모텔 등이 많이 위치하고 있었는데 이는 어린이보호구역 안에 위치되어 있어 학교 보건법을 위반하는 사례임을 알 수 있었다.

결론적으로 D 초등학교의 경우에는 안전시설 및 어린이보호구역을 나타내는 표지판도 잘 설치되어 있었고, 다른 조사대상 학교들과 다르게 학교 정문 앞에 어린이보호구역을 지도상에 표시한 표지판이 있어 이 곳이 어린이보호구역임을 다시 한 번 각인시켰다. 그러나 어린이보호구역 안에 유흥업소 및 숙박시설이 즐비하게 자리 잡고 있었고, 또한 큰 도로변임에도 불구하고 적색아스콘도 설치되어 있지 않았으며 학교 정문 앞에 유일하게 설치되어 있는 도로반사경도 파손되어 있었다.
