# 3차원 영상분석을 이용한 대원사다층석탑의 안정성 평가

국립문화재연구소 보존과학연구실

## Stability Evaluation of Multi-storied Stone Pagoda in the Daewonsa Temple using Three-dimensional Image Analysis

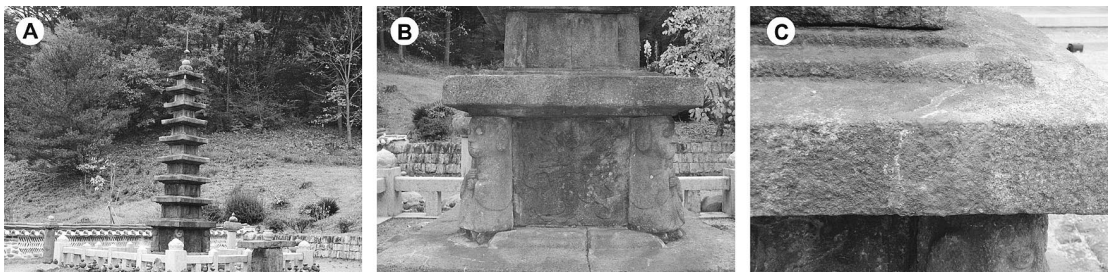
Figure 1. (A) Current state of the Daewonsa temple stone pagoda. (B) Stone surface coated with reddish brown discoloration due to oxidation of rock properties. (C) Basement roof stone rejoined using cement adhesion.

사리전을 기준으로 할 때, 이 탑의 정면은 정북방향을 벗어난 N30°E를 향하고 있으며 탑의 4면 모두 정 방위를 벗어나 있다. 이는 사찰 경내의 건물배치 및 주변지형의 방향과 어울려 절묘한 조화를 연출하고 있다. 그러나 이 탑은 구성암석의 산화로 인해 전체적으로 적갈색을 띠고 있고(Figure 1B), 탑의 부재는 박리와 박락이 심하며, 탑신과 옥개석의 일부는 파손되어 시멘트로 접착되어 있는 상태이다(Figure 1C). 이 석탑의 구성재질과 특성 및 보존과학적 문제점은 이미 상세히 연구된 바 있다.<sup>8)</sup>

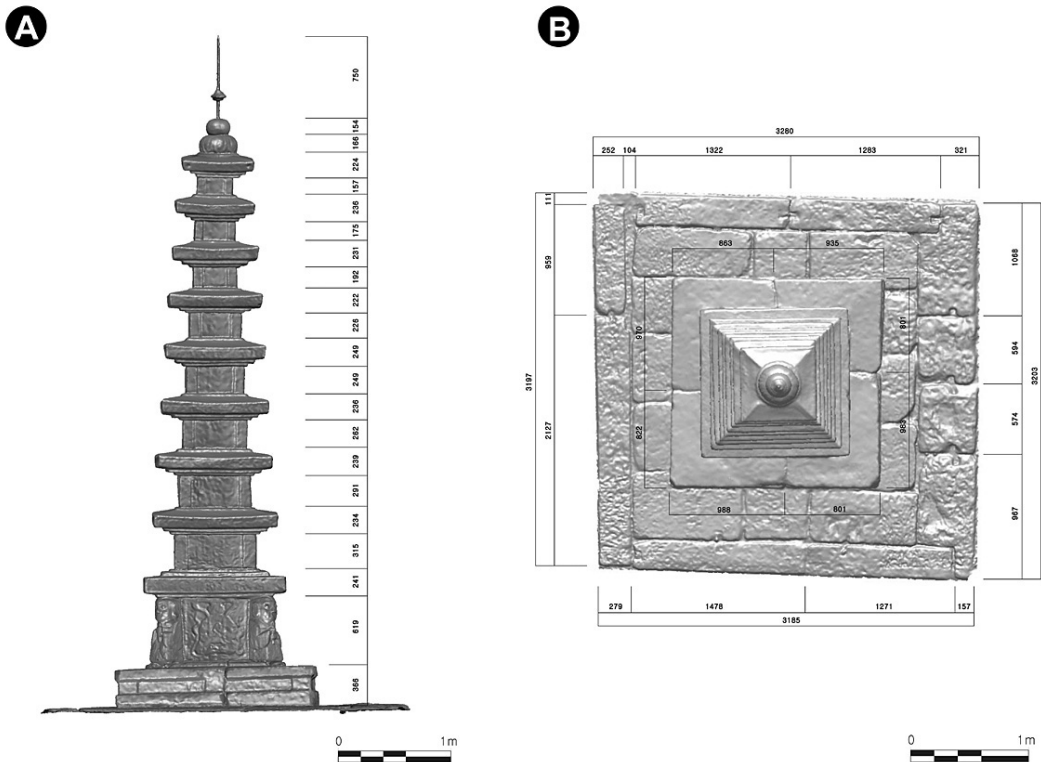
Figure 5. Measured drawing map of the Daewonsa temple stone pagoda using 3D Laser Scanner. (A) Northern part (frontal side). (B) Plan figure.

각 부재의 높이 측정과 동일한 기법을 적용하여, 이 석탑의 부재별 넓이를 정밀 실측하였다(Table 2). 측정결과, 평균값과 크게 차이가 나는 부분은 기단부의 하부지대석으로서 후면이 평균값과 63.79mm의 차이가 있다. 또한 탑신부와 상륜부에서도 전체적으로 모든 부재가 평균값과는 차이가 있는 것으로 나타났다. 이와 같은 부재별 높이와 넓이 측정결과를 토대로 각 방향의 정면도와 평면도를 작성하였다(Figure 5).

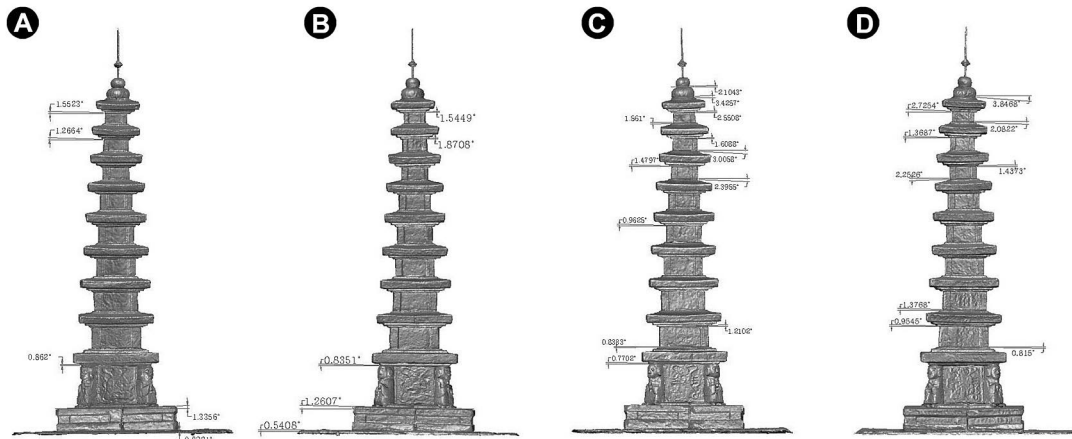
이 석탑 전면의 상하변위를 정량적으로 측정하여 계산한 결과, 기단부는 절대 수평면을 기준으로 하대갑석이 동쪽에서 47.64mm 침하되어 있고, 하대갑석과 상대중석의 경계면 또한 동쪽에서 76.47mm의 침하가 있는 것으로 나타났다. 상대중석과 상대갑석의 경계는 서쪽에서 15.64mm의 침하가 계산되었다. 탑신부는 전반적으로 수평적 상하변위가 안정하나 7층 옥개석과 8층 옥개석에서 각각 서쪽으로 8.03mm와 8.69mm가 침하된 것으로 나타났다(Figure 6A).

Figure 6. Measurement of horizontal displacement for the Daewonsa temple stone pagoda. (A) Northern (frontal) part, (B) southern (rear) part, (C) western (left) part and (D) eastern (right) part of the pagoda, respectively.

후면은 전면과 같은 양상을 보이고 있다. 기단부는 절대 수평면을 기준으로 하대갑석이 동쪽에서 30.07mm 침하되어 있고, 하대갑석과 상대중석 경계면도 동쪽에서 70.10mm가 침하되었다. 상대중석과 상대갑석의 경계는 서쪽에서 15.04mm의 침하가 있다. 탑신부의 수평적 상하변위는 전면과 동일하게 7층 옥개석과 8층 옥개석에서 11.65mm, 8.65mm씩 서쪽에서 침하가 있고, 다른 층은 대부분 안정한 것으로 보인다(Figure 6B). Table 3은 전면과 후면의 상하변위에 대한 환산결과로서 부재마다 서로 다른 편차가 발생한 것을 알 수 있다.

이 석탑의 좌측면과 우측면의 수평적 상하변위는 Figure 6C, 6D에서 보는 바와 같이, 전면 및 후면과는 다른 양상을 보였다. 기단부는 안정한 반면, 탑신부에서는 아주 심한 상하변위가 발생하였다. 좌측면과 우측면 모두 6, 7, 8층 옥개석과 탑신이 가장 불안정한 것으로 나타났으며, Table 4에 상하변위에 대한 계산 값을 정리하였다.

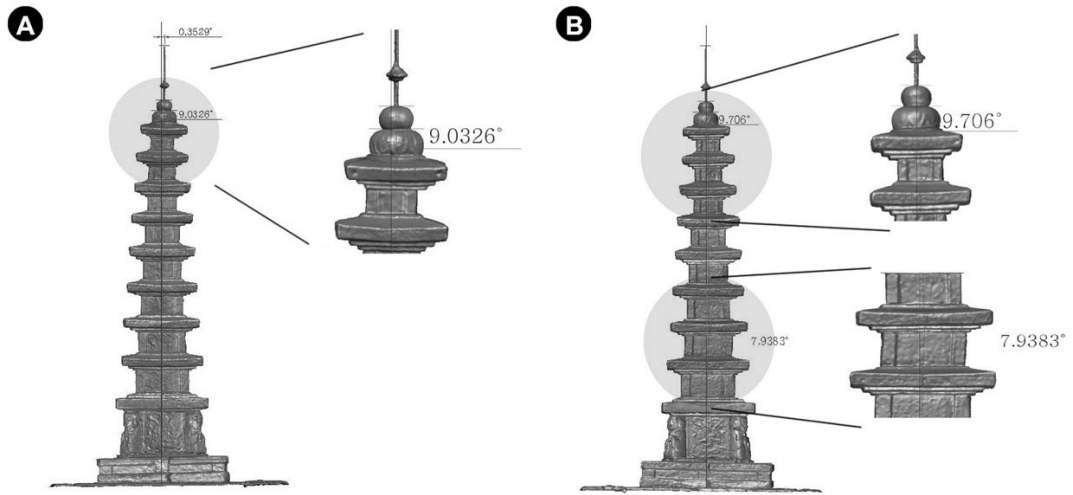
Figure 7. Measurement of vertical displacement for the Daewonsa temple stone pagoda. (A) Northern (frontal) part and (B) southern (rear) part of the pagoda, respectively.

전면의 좌우변위 측정결과, 절대 수직선상을 기준으로 보았을 때 대부분의 부재들은 전반적으로 수직선상에서 크게 벗어나지 않았으나, 8층 탑신석과 8층 옥개석은 서쪽으로 35.57mm의 큰 변위가 나타났다. 하부지대석의 중심점과 탑의 최상단 찰주와의 좌우변위는 서쪽으로 37.08mm 기울어진 것으로 계산되었다(Figure 7A). 후면에서는 수직선상을 기준으로 약간 동쪽으로 치우침 현상이 보이며, 2층 탑신석에서 변위가 가장 심하여 동쪽으로 39.61mm가 중심에서 이동되었다. 또한 8층 옥개석은 수직선을 기준으로 서쪽으로 37.16mm의 큰 변위차가 계산되었다(Figure 7B).

이 기법에 의한 변위 측정은 정적인 상태의 정보로 판단하여 변위의 진행 방향은 가늠할 수 없으나, 현재의 구조와 안정 상태는 평가가 가능하다. 이 석탑의 경우, 수직적 상하변위 중에서 가장 심각한 문제는 8층 옥개석 부분으로서 북서쪽으로 치우쳐 있다. 이는 1988년 해체복원공사 때 발생한 것으로 판단된다. 이는 계속적인 편하중을 발생시켜 탑신석에서 부재 하중에 의한 물리적 파괴 현상을 초래될 수 있는 가능성이 상존하는 것으로서 신속히 바로 잡아야 할 필요가 있다.

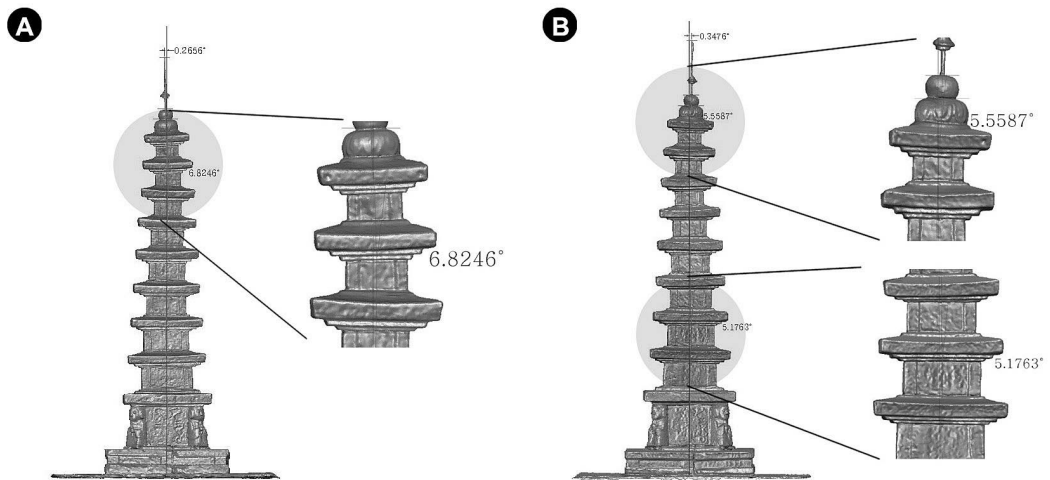
Figure 8. Measurement of vertical displacement for the Daewonsa temple stone pagoda. (A) Western (left) part and (B) Eastern (right) part of the pagoda, respectively.

이 석탑의 좌측면은 전반적으로 수직선상에 일치하나, 5층 탑신석부터 북쪽으로 치우침이 발생되어 7층 옥개석에서 남쪽으로 28.16mm의 변위가 나타났다. 또한 하부 지대석의 중심점과 탑의 최상단 찰주와의 좌우변위는 북

쪽으로 27.87mm의 차이가 있다(Figure 8A). 우측면은 2층 탑신석부터 북쪽으로 26.64mm의 변위가 발생하였고, 노반석은 북쪽으로 16.11mm가 중심에서 이동된 것으로 계산되었다(Figure 8B). 각 방위에서 나타나는 수직적 좌우변위량은 Table 5에 간략히 정리하였다.

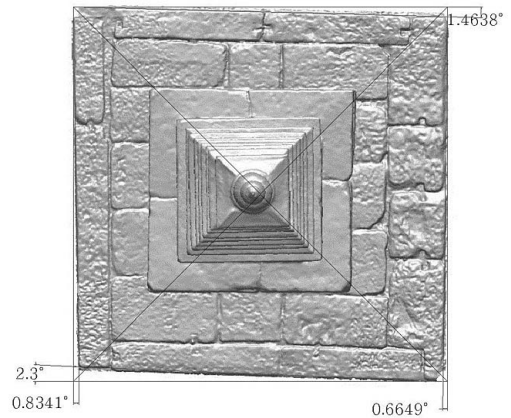
Figure 9. Geometric measurement for horizontal and vertical displacement on the plane figure of the Daewonsa temple stone pagoda.

평면상에서 평가한 이 석탑의 상하 및 좌우변위는 각 방위의 지대석이 전체적인 수평면을 이루지 못하고 최고 211mm 정도 왜곡되어 있는 것으로 계산되었다. 지대석에 가상의 정사각형을 두어 대각선으로 작도하였을 때, 이 석탑의 모든 부재는 중심이 어긋나 있으며 탑은 전체적으로 동쪽으로 치우쳐진 것으로 나타났다(Figure 9).

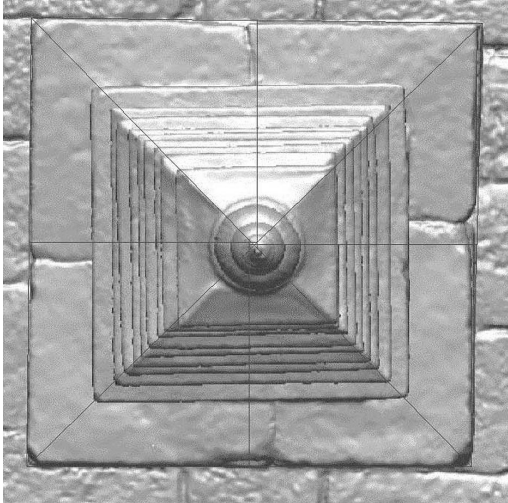
Figure 10. Safety evaluation for distortion degree on the plane figure of the Daewonsa temple stone pagoda using 3D Laser Scanner.

한편 좌면은 전반적으로 수직선상에 위치하나 7층 옥개석부터 북쪽으로 중심축이 이동되어 최상단 기울기는  $0.27^\circ$  (27.87mm)로 측정되었다. 우면은 2층 탑신석부터 북쪽으로 치우침이 발생하였고 노반석도 북쪽으로  $5.56^\circ$  (16.11mm) 정도 중심축이 이동되어, 최상단의 기울기는  $0.35^\circ$  (36.58mm)로 측정되었다. 지대석상에서의 탑신부 위치는 전체적으로 동쪽으로 치우침이 있으며(Figure 9), 상대감석을 중심으로 보아도 동쪽으로 약간의 이동이 발견되나 8층 옥개석은 서쪽으로 많이 치우쳐 있다(Figure 10).
