# 운현궁수조의 손상평가와 초음파 속도를 이용한 풍화도 및 균열심도 측정

\*공주대학교 문화재보존과학과, \*\*서울역사박물관 보존처리과

## Measurement of Crack Depth and Weathering Degree Using Ultrasonic Velocity and Deterioration Evaluation of the Unhyungung Stone Water Container

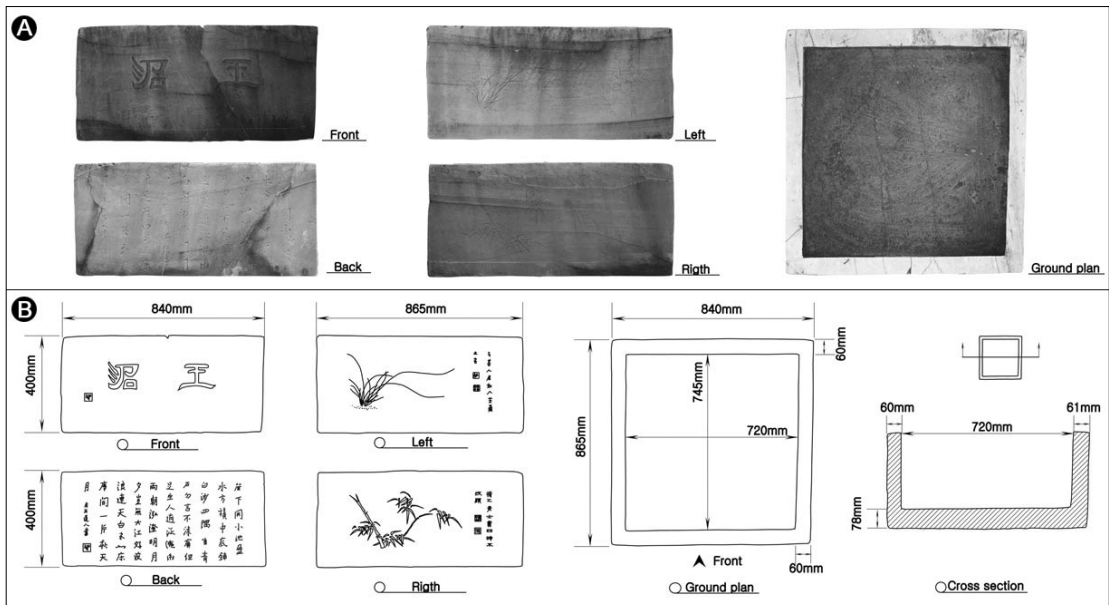
Figure 1. Appearance and detailed survey map of the Unhyurgung Water Container.

운현궁수조 전면의 폭은 840mm, 측면의 폭은 865mm로 거의 정방형의 형태이다. 전체 높이는 400mm, 내부 높이는 322mm이며 벽의 두께는 60mm이다. 전면과 후면에는 명문이 음각으로 조각되어 있으며, 좌면에는 난이, 우면에는 대나무가 음각으로 조각되어 있다. 이 수조의 재질은 석회질 대리암으로 이루어져 있으며, 현재 수조의 표면은 구성광물의 입상분해와 함께 전체적으로 흑색 변색 및 균열이 심각한 상태이다 (Figure 1A, 1B).

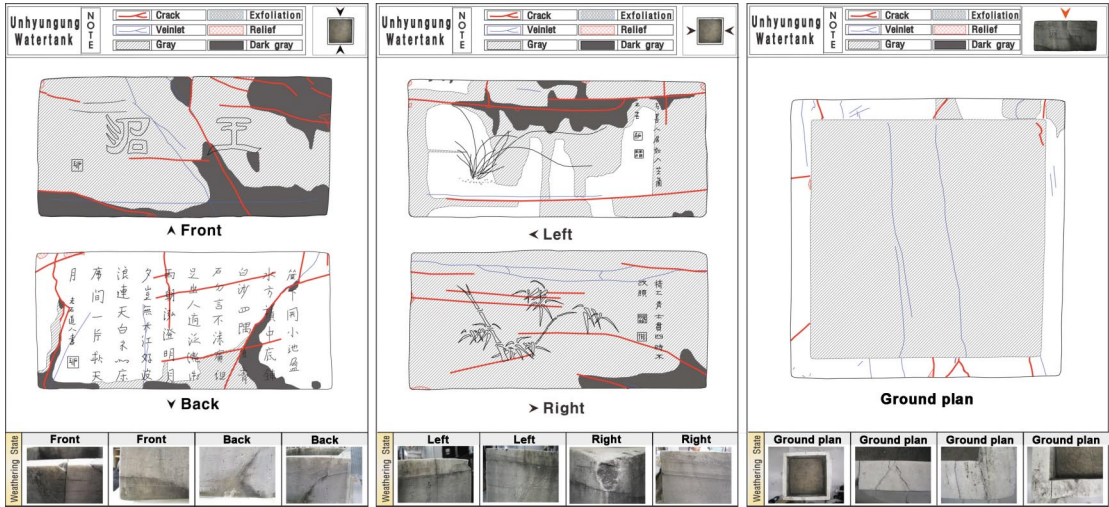
밀 훼손지도를 작성하였다(Figure 4). 물리적 풍화는 균열, 박리박락, 탈락으로 범례를 정하였고, 수조에 나타나는 점토질 세막은 균열과의 상호 연관성을 파악하기 위하여 훼손지도에 삽입하여 도면화 하였다. 표면오염은 농도를 달리하며 나타나는 흑색변색을 담흑색 변색과 암흑색 변색으로 구분하여 범례를 정하고 훼손지도를 작성하였다. 요인별로 작성된 훼손지도에는 풍화유형에 따른 사진도 함께 제시하였다.

일련의 자연적 풍화과정을 통해 물을 저장하는 용도로 쓰인 운현공수조는 표면이 매우 취약해진 상태로 보이며, 전체적으로 많은 균열이 발생하였다(Figure 4). 특히 균열은 수조에서 나타나는 가장 심각한 물리적 훼손양상으로 이에 대한 정량적인 평가가 필요하다. 이 수조에 생성된 균열은 수평 및 수직방향으로 발생하였으며, 총 33개(전면 10개, 후면 9개, 좌면 8개, 우면 6개)의 균열이 전면에 걸쳐 발생하여 안정성을 위협하고 있다(Table 1).

Figure 4. Synthetic deterioration map of the Urhyungung Water Container.

으로 모두 나타나고, 수조 외부는 저장되었던 물이 새어 나오던 균열의 아래 부분에 집중적으로 분포한다(Figure 4). 표면변색의 원인을 규명하기 위하여 주사전자현미경(SEM) 관찰 및 EDS 분석을 실시하였다. 분석 결과, 수조의 표면에서 생물상이 검출되었으며(Figure 6A), 이 오염물질의 성분중에서 탄소(C)가 21.01wt.%나 검출되었다(Figure 6B, 6C).

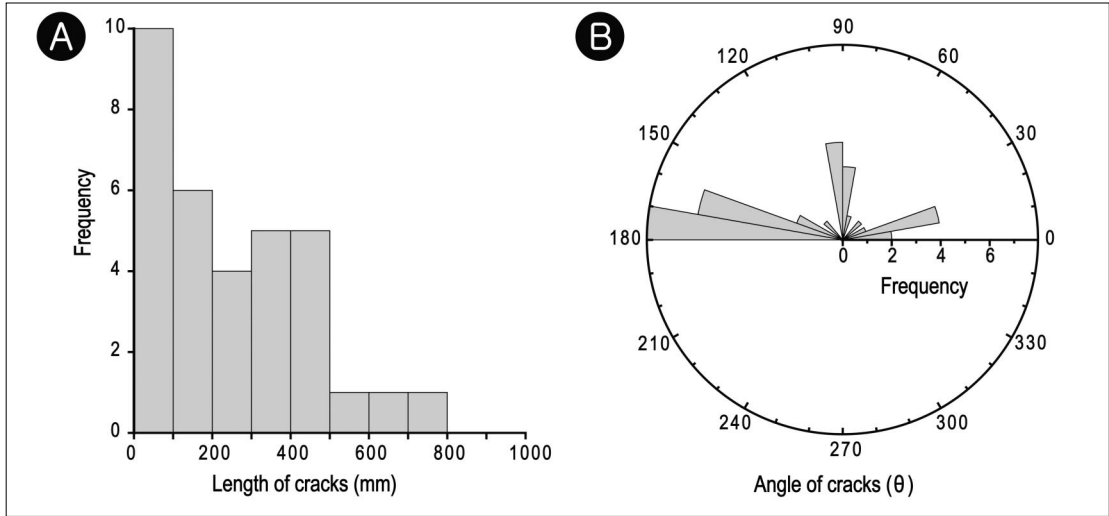
이 수조에 발생한 균열의 길이는 비교적 넓은 범위를 보이나, 대부분 500mm 이하의 길이를 갖는다. 이중에서 최장 균열은 좌측면에 생성된 수평균열로서 745mm이다(Table 1, Figure 5A). 균열방향은 구성암석의 층리와

반면 수직(80~94°) 및 경사방향(120~159°, 47°)의 균열은 암석에 발달하는 점토질 세맥을 따라 나타나고 있다(Table 1, Figure 5B). 이는 조암광물들의 결합력이 다른 곳에 비해 상대적으로 낮은 부분을 따라 나타나는 것이다. 따라서 이 균열들은 수조를 구성하고 있는 재질의 물리적 특성을 그대로 반영하고 있음을 지시하는 것이다.

Figure 5. Diagrams showing crack properties within host rock of the Unhyungung Water Container. (A) Histogram shows distribution of the crack length. (B) Rose diagram shows distribution of the crack angle.

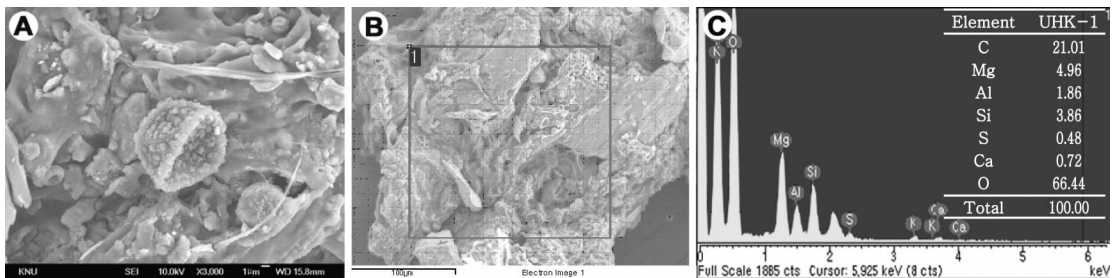
주사전자현미경 분석을 위해 시료를 백금(Pt)으로 피복하였다. 따라서 이 오염물질이 유현공수조를 구성하는 석회질 대리암의 주성분인 CaCO<sub>3</sub>에서 기인한 것이 아니라, 외부에서 유입된 생물질의 고사체에서 생성된 탄소성분으로 인하여 발생한 것임을 지시한다. 흑색변색은 물을 저장하던 수조표면에 유기물이 침착되면서 변색이 발생한

것으로 판단되며, 이들이 고사되어 탄소만 남아 킬레이트화 된 것으로 해석할 수 있다. 또한 이 수조가 서울 시내에 장기간 존속하면서 배기gas와 같은 환경오염원에 노출되어 흑색 변색을 야기하였을 가능성도 제기된다.

Figure 6. SEM images and SEM-EDS result of the materials inducing discoloration part on the surface of the host rock. (A) Organic matters detected in rear surface of the black discoloration part. (B) SEM-EDS area of the black discoloration part. (C) SEM-EDS result shows highly detected carbon contents.

운현궁수조와 같은 석회암질 암석에 대한 오염물 세정 방법에는 크게 건식세정, 스팀 세정, 블라스팅(blasting), 소도구를 이용한 세정 등 물리적인 방법과 계면활성제나 산성계열의 용제, 알카리계열의 용제 및 유기용제 등의 화학용제를 이용한 화학적 방법을 들 수 있다. 그러나 운현궁수조의 전면에 발생한 흑색변색은 수조를 구성하는 암석에 탄소가 칼레이트화 되면서 완전히 고착되어 있으며 화학반응에 민감한 석회질 대리암으로 구성되어 있어 일반적인 물리적 및 화학적 방법으로는 제거가 어려울 것으로 보인다.

또한 비접촉식이므로 원부재 표면에 영향을 주지 않고 접촉 마모를 발생시키지 않는 동시에 레이저에 의한 고온 효과로 표면에 존재하는 유기물 박멸에 의한 표면살균 효과도 있다<sup>1</sup>. 따라서 운현궁수조에 나타난 흑색 오염물을 제거하기 위한 방법으로는 충분한 임상실험과 성공적인 사례를 고려할 때, 레이저를 사용한 세정방법이 적합할 것으로 판단된다. 그러나 원암의 조직과 조성을 훼손하지 않는 범위 내에서 습식세정의 적용도 가능할 것으로 보인다. 이에 대해서는 보존처리 연구에서 상세히 보고하고자 한다.

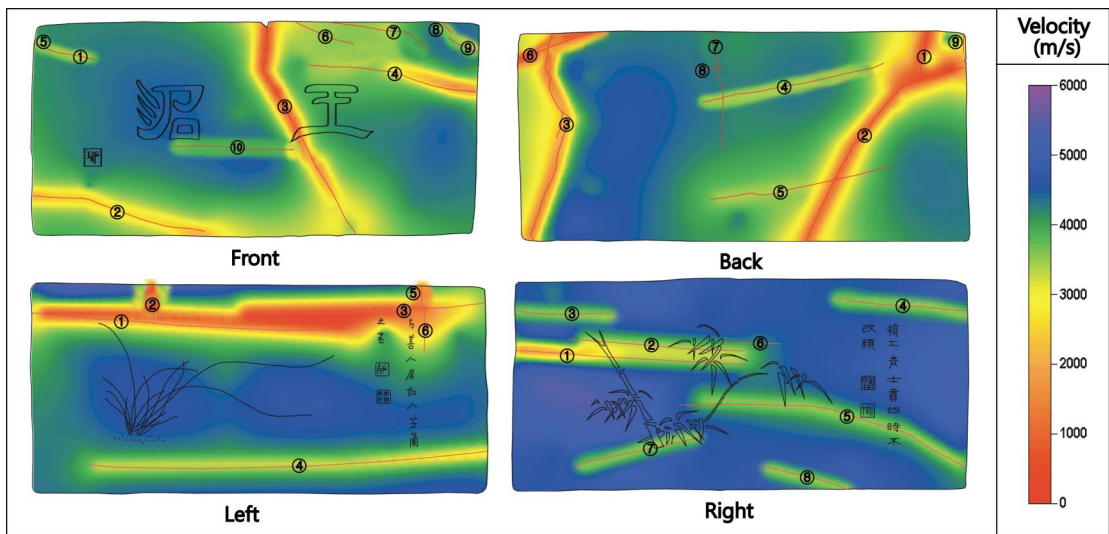
31 지점, 좌면 26지점, 우면 31 지점, 평면 34지점)에서 초음파 전달속도를 측정하였다. 이 구조는 전면에 걸쳐 균열 및 세맥이 발달해있기 때문에 초음파 측정을 통해 암석의 풍화정도를 정확히 파악하기 위하여 균열 및 세맥을 포함하지 않는 부분과 포함하는 부분으로 나누어 측정하였다. 이 결과에 따라 초음파 속도의 분포영역을 정밀하게 나타내기 위해 2D 모델링을 실시하였다(Figure 8).

이를 토대로 Iliev(1967)가 제시한 풍화도 지수 관계식을 통하여 각 측정별 풍화등급을 산정하였다. 이 결과, 균열대를 포함하지 않는 부분에서의 초음파 속도는 3,764~5,254%(평균: 4,489%)의 범위를 나타냈다. 각 방위별로는 전면에서 3,764~4,320%(평균: 4,173

%) , 후면은 4,116~4,300%(평균: 4,211%), 좌면은 4,261~5,618%(평균: 4,858%), 우면에서는 4,153~5,319%(평균: 4,319%)로 나타났다. 따라서 전체적으로 표면 변색 및 균열이 발달해 있지만 운현궁수조를 구성하는 암석의 물성은 약한풍화단계(SW; slightly weathered)로 비교적 신선한 것으로 판단된다(Table 2). 그러나 균열이 발달한 부위에서는 200~500%의 범위를 보이는 등  $k=0$ 에 가까운 치명적인 약점을 가지고 있기도 했다.

Figure 8. Result of 2D modeling contour map of ultrasonic velocity for the Unhyungung Water Container.

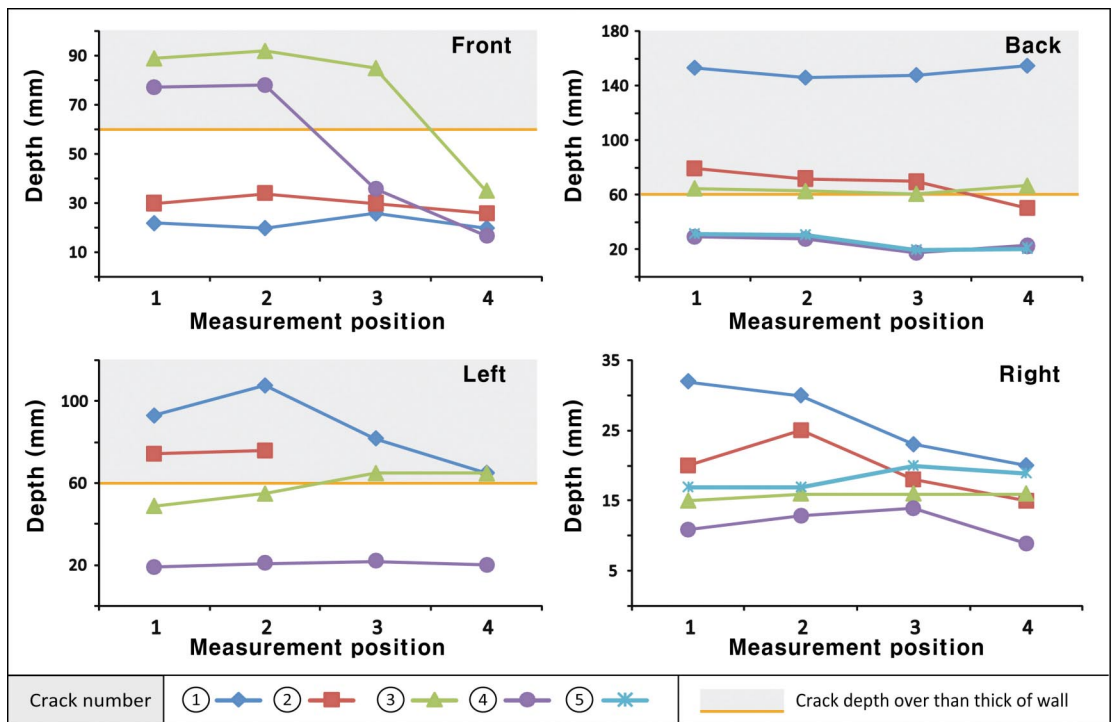
운현궁수조의 전면에 걸쳐 발생한 균열의 심도를 파악하기 위해 To-Tc법을 적용하였다. 적용대상 균열은 수조에 발달한 33개의 다양한 균열 중 건전부와 균열부의 측정이 용이하고, 훼손도 평가시 심각해 보이는 19개의 균열을 선택하였다. 균열의 초음파 측정지점은 측정 대상 균열을 4등분하여 각 균열 당 4 지점을 수조의 가장자리에서 내부방향으로 측정하였다(Figure 9).

균열부위의 초음파 속도는 280~4,071%로 넓은 범위의 분포를 보였다(Table 2). 이를 균열부위의 초음파 속도에 가장 인접한 건전부의 초음파 속도를 적용하여 균열의 심도를 산출한 결과, 균열의 깊이는 최대 155mm, 최소 9mm로 계산되었다(Figure 9). 운현궁수조의 외벽 두

께가 60mm인 점을 감안할 때, 60mm 이상으로 신출된 영역이 나타날 수는 없다. 이는 수조의 외벽과 내벽을 관통해 발달한 개방형의 균열에 파장이 통과되는 과정 중 공기층을 통과하는 동안 산란되어 느리게 균열을 통과하였기 때문으로 해석된다.

운현궁수조에 발생한 60mm 이상의 균열 심도를 갖는 것으로 신출된 균열은 점토질 세맥을 따라 발생하였으며, 방위별로는 전면 2개, 후면, 3개, 좌면 3개로 나타났다. 또한 20~30mm의 심도를 나타내는 다수의 균열은 수조에서 나타나는 층리부분을 따라 발생하였다. 이는 운현궁수조의 암석학적 특징과 부합되는 결과이며, 점토질 세맥과 암석과의 결합력이 층리부분의 결합력보다 더 낮은 것으로 판단된다.

또한 대부분 균열의 심도는 수조의 가장자리에서 내부로 들어갈수록 낮아지는 경향을 보이고 있다. 이는 균열이 수조의 가장자리에서 발생하여 내부로 진행된 것을 의미하며, 이 균열들은 외부의 충격 및 물리화학적 작용으로 더욱 진행될 수 있을 것으로 추정된다. 따라서 이 균열부위에 대한 적극적인 보존처리가 요구된다.

Figure 9. Depth of crack on the direction for the Urhyungung Water Container.

석조문화재의 보강 및 접착에 이용되는 대표적인 수지에는 비닐계 고분자 화합물, 이크릴계 수지, 실리콘계 수지, 폴리에스테르계 및 에폭시 수지가 있다. 이 중에서 현재 야외 석조문화재 접합에 사용되는 수지는 에폭시 수지가 일반적이다. 또한 황변현상, 접합강도 및 물성에 관한 연구결과로 볼 때, 운현궁수조에 발생한 균열의 접합에 사용할 수 있는 수지는 요구되는 접합 강도를 충족하면서 비교적 황변현상이 적은 저점도 에폭시수지가 적합할 것이다. 여기에 동일 종류의 석분을 혼합하여 사용할 수 있을 것으로 판단된다<sup>12,13</sup>.

초음파를 이용한 균열 깊이 측정결과, 균열 끝부분의 최저 깊이가 9~20mm인 점을 감안할 때, 수조를 구성하는 암석의 내부에서 미세균열이 더욱 왕성하게 진행되었을 가능성이 높다. 따라서 각각의 미세균열에 수지를 효과적으로 침투시키기 위해서는 저점도의 수지만을 충전시킨 후 일정한 간격으로 시간을 조절하며 동일 종류의 석분을 혼합한 수지를 이용하여 마감하는 것이 필요할 것이다. 전체적인 수지의 농도와 배합비율 및 시간조절은 간단한 임상실험으로 최적의 조건을 찾을 수 있을 것이다. 균열부위의 충전에는 얇은 부분에서 깊어지는 부분으로 수행하는 것이 좋을 것으로 보인다.
