화순 운주사 석조불감의 재질특성과 풍화훼손도 평가

Material Characteristics and Deterioration Assessment of the Stone Buddhas and Shrine in Unjusa Temple, Hwasun, Korea

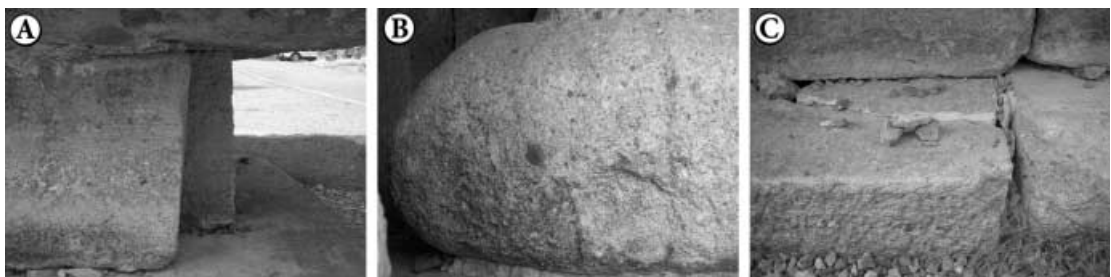
석감의 표면에는 요철풍화와 박리박락 및 탈락과 같은 암석의 결실이 나타난다(Figure 7A). 요철풍화는 강수가 흐르는 수직방향으로 발달되어 나타나며 이를 따라 남측 중석 우측면의 일부가 삼하게 탈락되어 있다. 서측 지대석과 면석 하단은 양파껍질처럼 벗겨져 간간 박리박락이 두드러지게 발생하였으며, 이와 같은 현상은 불상의 구성 암석과 면석 및 중석 등 모든 부재에서 흔하게 나타난다(Figure 7B). 또한 석감의 지대석 모서리 탈락과 부재의 균열 및 세면화 현상이 흔하게 관찰된다(Figure 7C).

Figure 7. Representative physical weathering of host rocks for the store Budtlhas and Shire. (A) Northern under base rocks show partly fractured and exfoliated. (B) Rounded exfoliation developed on surface of the Buddha store. (C) Eastern flat stones show fractured and fragmentation.

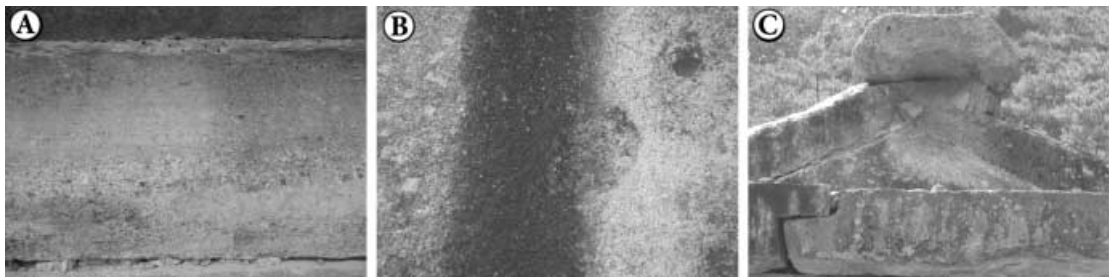
인하여 풍화생성물이 표면에 침착되어 있으며 부분적으로 원암의 조직과 색이 변질되었다. 석조불감의 사면에서는 황갈색 변색이 관찰되는데, 이는 벽면석에서는 수직방향으로 기단부에서는 수평으로 광범위하게 나타난다. 특히 불감의 사면 중에서도 북측과 동측의 중석에서 심하다(Figure 8A). 쌍배불의 두상에서도 두드러지게 나타나며 석감과 마찬가지로 남측보다 북측의 불상에서 잘 나타난다. 석조불감에는 부재 사이의 균형을 맞추기 위해 철편이 삽입되어 있으며, 이들이 강수와의 반응에 의해 산화되면서 암석 표면이 적갈색으로 변색되어 있다. 이는 석조불감 사면의 갑석과 벽면석 사이 이격에서 관찰된다.

또한 석조불감 표면에서는 광범위하게 흑색 변색이 관찰된다. 이는 상부로부터 흘러내려오는 강수와 함께 미세토양과 먼지 등의 오염물 침착에 의한 것과 지의류 및 조류의 고사체에 의한 것, 산화철 및 산화망간에 의한 것 등이다. 석조불감의 기단석부터 갑석은 암석 내 광물에 의한 흑색 변색이 수직방향으로 나타나며, 문설주부터 용마루는 전체적으로 지의류 및 조류의 고사체와 먼지 등에 의한 흑색 변색이 흔하다. 한편 벽면석에서는 위의 모든 작용이 중첩된 흑색 변색이 나타난다(Figure 8B).

석 중앙의 시멘트 몰탈이 충전된 부분에서는 백화현상이 나타난다(Figure 8C). 그러나 두 불상에서는 백화현상이 보이지 않는다. 이는 두 불상이 석감 내부에 위치하고 있어 강우에 의한 수분의 영향을 직접적으로 크게 받지 않기 때문으로 판단된다.

Figure 8. Representative chemical weathering of host rocks for the stone Buddhas and Shrine. (A) Northern under base rocks show yellowish brown discolorations developed on surface, (B) Western wall rocks show dark discolorations developed on surface, (C) Western roof rocks show white discoloration.

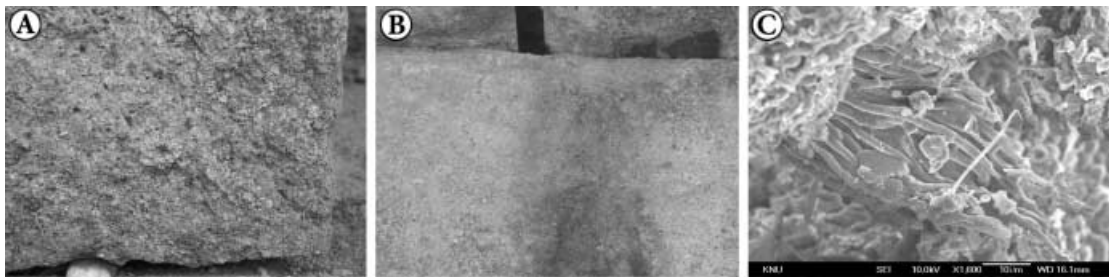
이 석조불감은 사면의 전반에 걸쳐 균류, 조류, 지의류 및 선태류들이 피복되어 회백색, 회색, 암회색, 연녹색, 황갈색, 진녹색 등의 산출상태를 보이며, 특히 회색 고착지의류의 분포가 높게 나타난다. 남측과 북측의 자봉면석은 선태류에 의해 피복되어 있으며, 북측과 서측의 갑석에는 회색 염상지의류와 연녹색 고착지의류가 관찰된다(Figure 9A). 사면의 면석에서는 남조류가 강수의 흐름을 따라 수직방향으로 나타나고 있다(Figure 9B). 북측과 동측의 지표와 기단부 부재의 이격 사이에는 초본식물이 자생하고 있다. 이와 같이 생물체로 피복된 부재는 생물의 자생에 따른 근압으로 인해 부재의 균열이 진행되기도 한다.¹⁶

이 석조불감 구성암석의 생물학적 풍화 정도를 확인하고자 주사전자현미경 관찰을 수행하였다. 이 결과, 암석 표면으로부터 약 1cm 깊이의 내부에서도 유기물의 포자가 생장하여 밀집되어 있는 모습이 나타났다. 또한 유문 암질암의 풍화작용에서 생성된 점토광물들이 유기물의 포자 및 뿌리조직과 함께 자생하는 것도 관찰되었다(Figure 9C).

Figure 9. Representative biological weathering of host rocks for the stone Buddhas and Shrine. (A) Green foliose covers the wall rock. (B) Surface green discoloration by green algae. (C) Scanning electron microscope image of organic rootlets grown into the host rock.

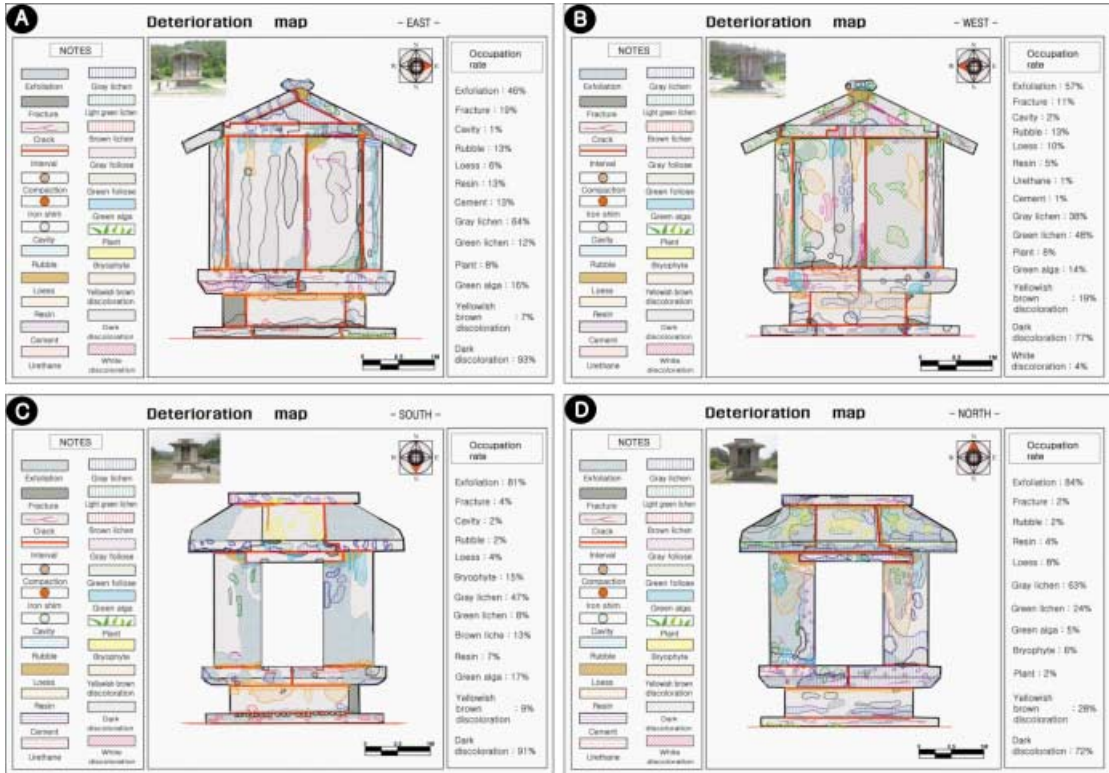
Figure 10. Synthetic deterioration maps of the Stone Shrine. (A) East, (B) West, (C) South and (D) North view for deterioration details of the stone Shrine.

고임은 면적을 계산하기에 어려움이 있어 제외하였다. 석조불감의 물리적 풍화의 점유율을 도시한 결과, 전체 면적 대비 박리박락이 차지하는 비율이 평균 18.5%로 다른 훼손율과 비교했을 때 가장 높은 점유율을 보였다. 특히 석감의 남측과 북측에서 31.6%와 27.9%로 높은 훼손율을 보인다(Figure 10).

석조불감의 화학적 풍화에 대한 점유율은 흑색 변색이 평균 25.2%로 가장 높은 비율을 차지하였으며, 13.2%의 황갈색 변색, 0.42%의 백화현상 순이다. 흑색 및 황갈색 변색은 동서남북 방위를 걸쳐 높은 훼손율을 보이며, 흑색 변색은 석감의 서측면에서 47.3%로 가장 높게 나타난다. 황갈색 변색의 경우 불상에서는 북측 불상이 39.8%로 높게 나타나며, 석감에서는 흑색 변색과 마찬가지로 서측면에서 11.4%로 높았다(Figure 10, 11).

백화현상은 석감의 서측면에서만 나타나며 강수의 유동흔적을 따라 수직으로 분포한다. 한편 남측과 북측 불상에서는 각각 66% 및 82% 정도의 황갈색 변색 점유율을 보이며 북측 불상에서 두드러지게 나타난다. 석조불감의 화학적 풍화를 종합하면, 표면변색의 방위로는 석감의 서측과 불상의 북측에서 높은 훼손율이 나타나고, 훼손 양상으로는 모든 방위에서 흑색 변색이 높은 점유율을 보인다(Figure 10, 11).

초본식물은 석감의 동측과 북측에서 각각 1.0%, 0.7%의 점유율로 분포한다. 불상에서는 화색 지의류의 점유율이 가장 높게 나타나며, 생물학적 풍화는 북측이 남측보다 10% 정도 높은 것으로 보인다. 석조불감의 생물학적 풍화를 종합해보면, 내부와 외부에서 모두 북측면의 점유율이 높게 나타났으며, 특히 석감 외부의 북측면은 다른 방위들에 비해 2배 이상 높게 나타난다. 이는 북측면이 상대적으로 일사량이 적고 수분 유지시간이 길어 생물들의 생장을 촉진시키는데 영향을 미친 것으로 판단된다(Figure 10, 11).

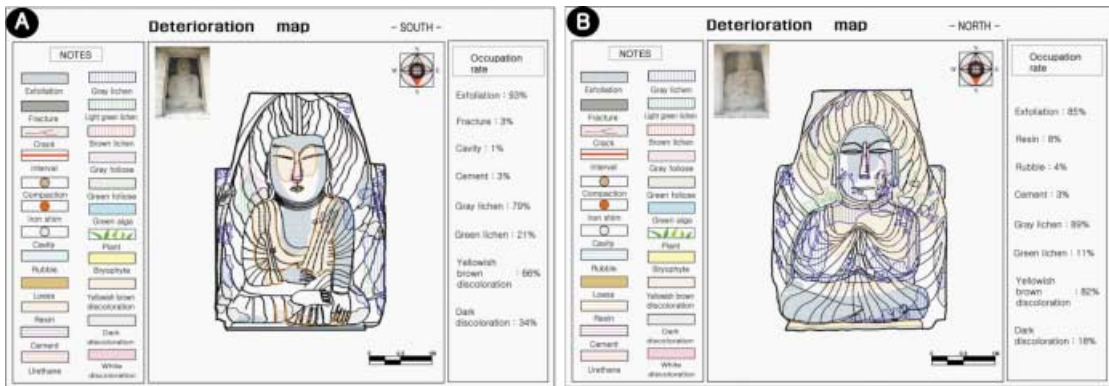
Figure 11. Synthetic deterioration maps of the Stone Buddhas. (A) Southern and (B) Northern view for deterioration details of the seated stone Buddhas.

보수에 따른 수지 충전 부위의 점유율은 평균 1.5%를 차지하며, 석감의 동측과 남측에서 각각 2.8%, 2.7%의 훼손율을 보여주고 있다. 부재탈락은 평균 1.5%로 나타나며, 석감의 동측에서 4.0%로 가장 높다. 석조불감의 물리적 훼손율을 종합하여 보면, 석감의 남측과 북측에서 높은 훼손율이 나타나고 있다. 또한 석감과 불상으로 나누어보면 불상이 석감보다 9.2% 정도의 낮은 훼손율을 보인다(Figure 11). 이는 불상이 내부에 위치해 있어 기상환경과 풍식작용 등을 직접적으로 받지 않았기 때문으로 보인다.

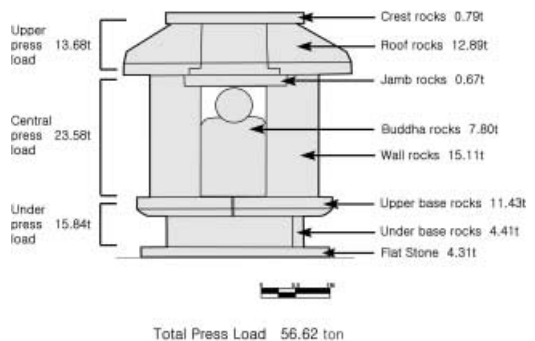
현재 이 석조불감의 전체 하중은 56.62t이며, 상부 화강암 부재가 13.68t, 하부의 응회암 부재는 39.42t으로 계산되었다. 특히 기단부의 지대석과 기단석은 상부의 하중을 받기에는 무리가 있을 정도로 취약해 보이는

Figure 12. Total press load of the Stone Buddha's and Shire.

것으로 보아(Figure 12), 이에 대한 중장기적인 대안이 필요할 것으로 판단된다. 각 부재의 무게와 총 하중은 이미 보고된 바 있는 이 석조불감의 정밀실측 자료를 바탕으로 응회암과 화강암의 평균 비중을 적용하여 산출한 것이다.²²

이와 같이 석조불감은 편하중과 구조적 불균형에 따라 부재의 이격 및 균열, 기단부의 수평적 불균형 현상들이 관찰된다. 따라서 상륜부의 화강암 부재를 석조불감의 원 부재와 유사한 응회암으로 교체해야 할 것이다. 또한 야외에 노출되어 있는 많은 석조문화재들과 마찬가지로 빗물, 대기오염, 습기, 기온변화 등 자연환경의 직간접적인 영향과 공사, 낙서 등의 인위적인 영향을 받아 변색, 차별화, 박리박락, 균열, 생물오염 등 다양한 풍화양상을 나타내고 있으며 지금도 진행되고 있다.

5. 운주사 석조불감은 상부 부재의 하중으로 인한 불균형을 해소하기 위해 흑운모 화강암의 자봉면석을 원부 부재와 동일한 응회암으로 교체해야 하며, 오염이 심한 구성 부재의 세정이 필요하다. 또한 균열 및 박리박락이 심한 부재의 접합 및 보강이 선행되어야 하며, 석조불감 내부의 결로를 저감하기 위해 천정과 면석의 누수방지시설 등과 같은 내부 습기를 근본적으로 차단하는 방안과 표면의 수분 유지시간을 단축시킬 수 있는 환경제어 방안이 마련되어야 한다.
