원적외선 히터에서 출화된 화재의 원인분석 Cause Analysis Ignited at a Far Infrared Radiation Heater

김동욱 · 최충석*†

전기안전연구원(한국전기안전공사 부설), *전주대학교 소방안전학과
(2007. 8. 20. 접수/2007. 12. 10. 채택)

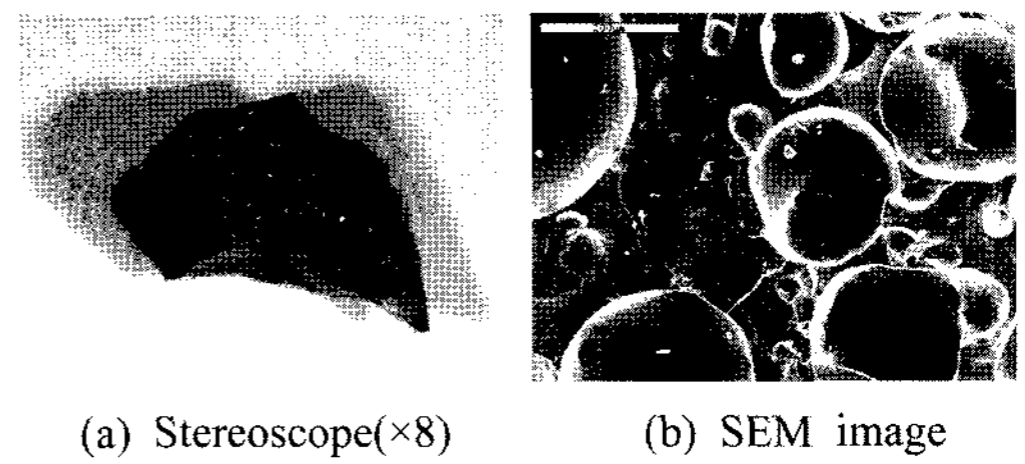
Figure 7. Contact part of between molten mark and ceramic.

Figure 7은 Figure 6의 용융된 열선의 일부로 세라믹과 접촉된 부위를 추출하여 SEM/EDX로 분석한 결과 Table 2와 같이 O(산소; 43.96%), Si(규소; 22.8%), Mg(마그네슘; 6.83%)와 Al(알루미늄; 16.49%)이 검출되었으며 이는 세라믹 재료와 열선의 알루미늄이 고열에 의해 용융된 것으로 판단되었다.

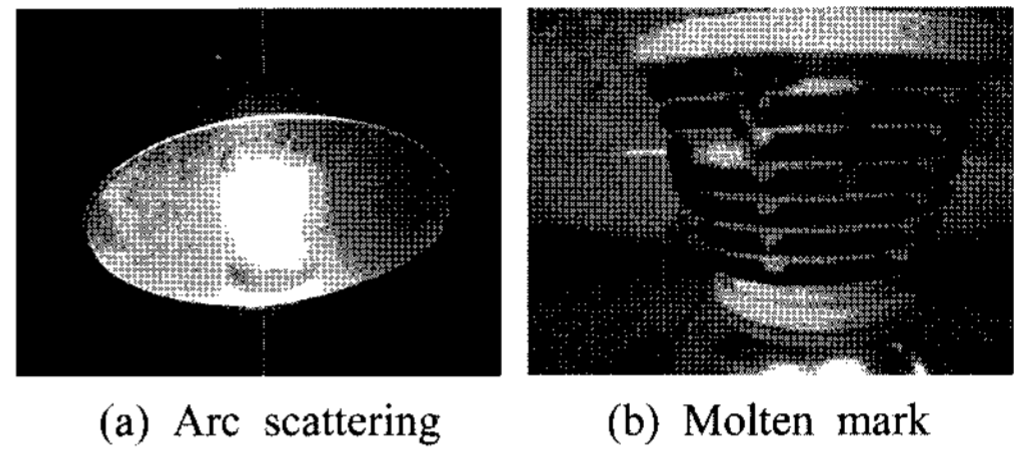
Figure 13. Over-voltage experiment.

(a)는 380 V에서 이상 과열 후 아크 비산되는 과정을 나타낸 것이며 (b)는 과전압 인가 후 소손된 열선을 나타낸 것이다. 과전압에 의해 소손된 열선의 경우는 화재 현장에서 수거품과 같이 용융 흔적이 세라믹

에 흡착된 형태를 나타내지 않고 용융 흔적이 비산된 형태를 나타내었다.

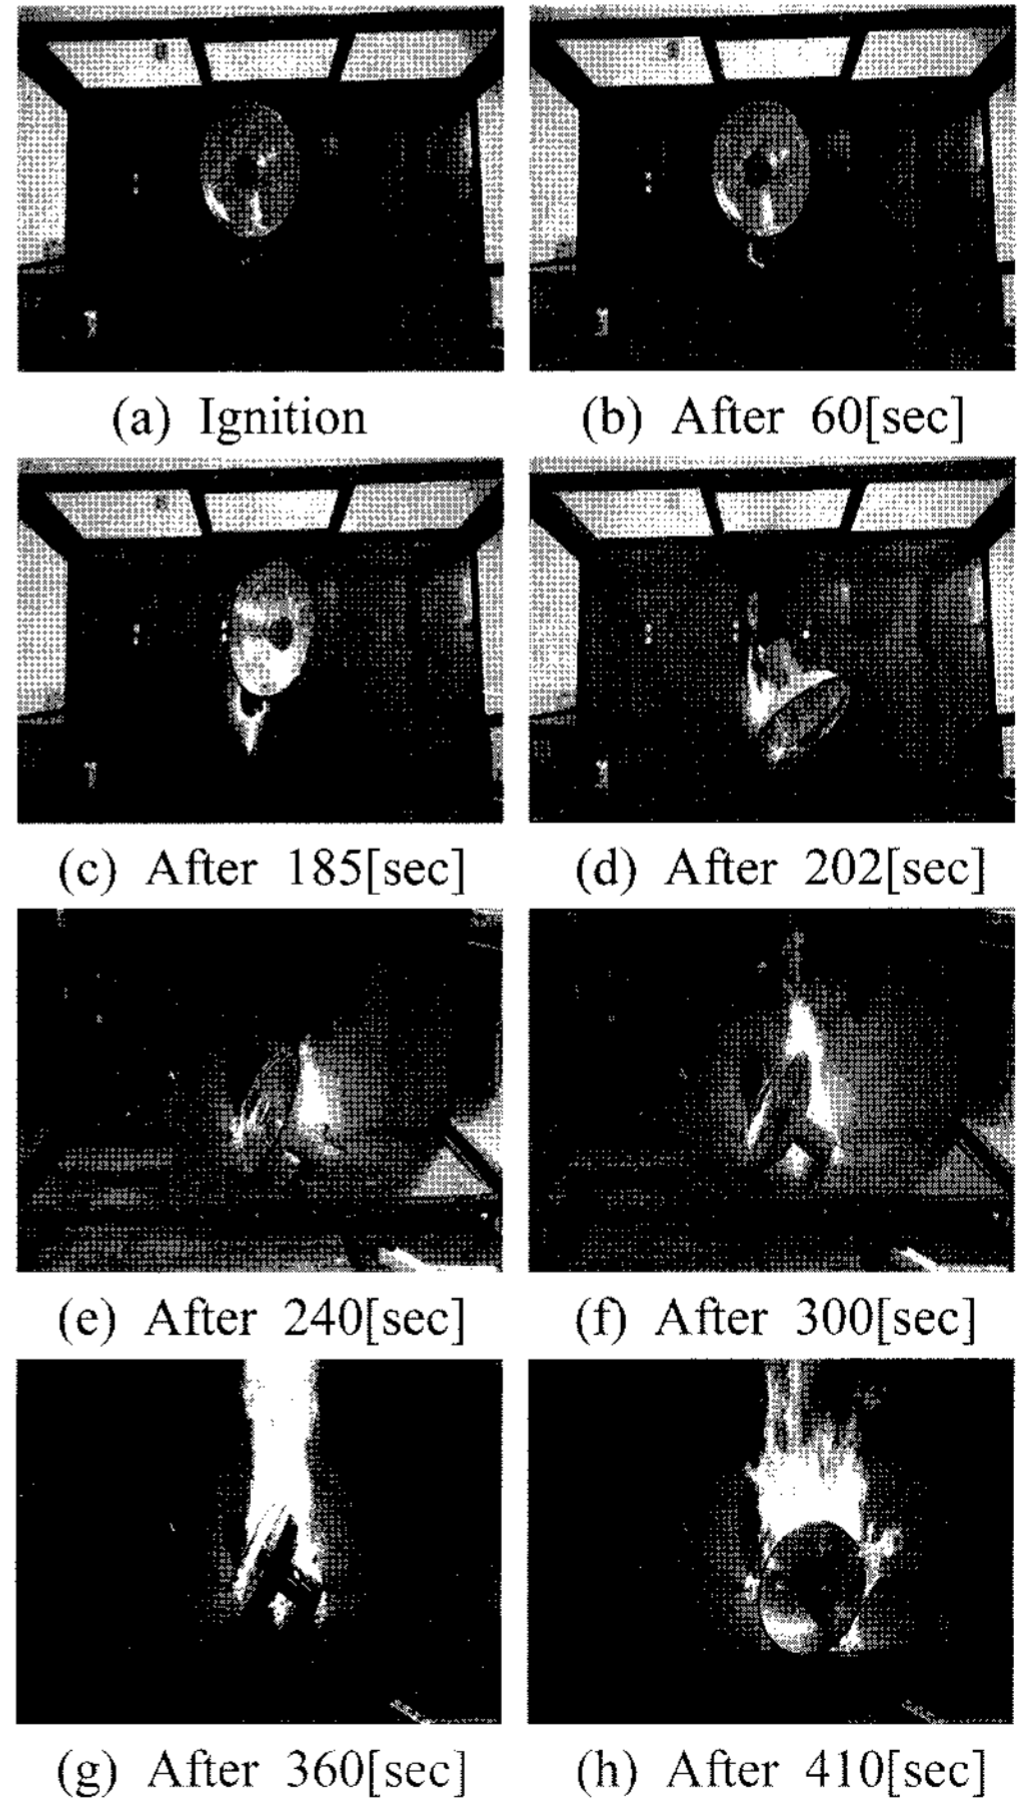
Figure 14. Ignition experiment.

Figure 14는 정상 원적외선 히터에 전원을 인가 후 운전모드를 동작시킨 후 점화한 실험으로 본체의 하단 좌측부를 작은 화염으로 착화시켰다. 착화 후 대략 3분 후 (c)와 같이 정지모드에서 회전모드가 되어 히터가 움직였으며 (d)와 같이 소락되었다. 소락 후 (e), (f), (g), (h)와 같은 과정을 거치며 화염의 세기가 점점 커졌다. 제품의 플라스틱 재질은 비난연성으로 특히 연소과정에서 ‘핑’하는 소리가 자주 나타나며 이는 재질이 발포성이 있는 것으로 판단된다.

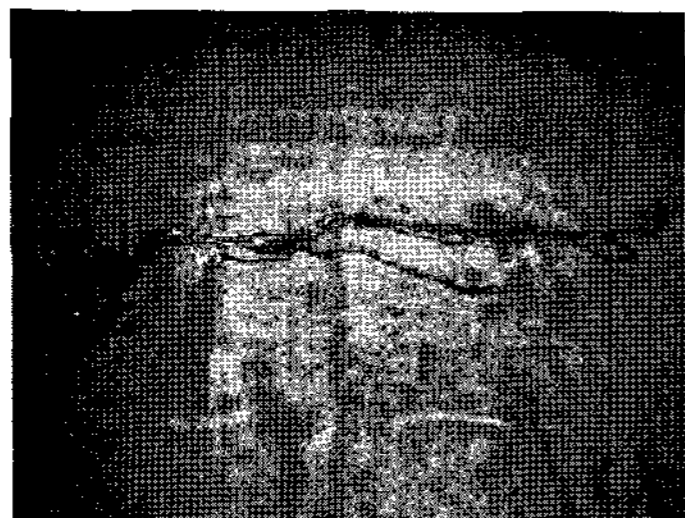
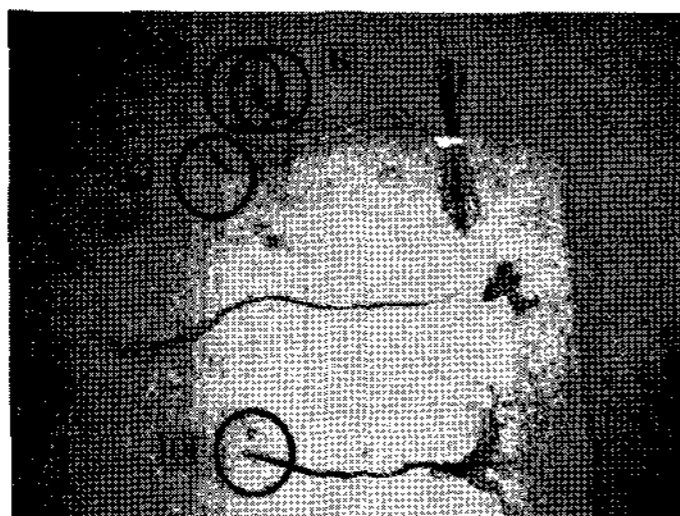
Figure 15. Wires of damaged heater.

Figure 15는 소손된 히터의 배선으로 (a)는 열선과 온도 조절기에 연결된 전선으로 용융 흔적이 식별되지 않았으며, (b)는 일체형 코드로 4개소에서 용융 흔적이 식별되었다.

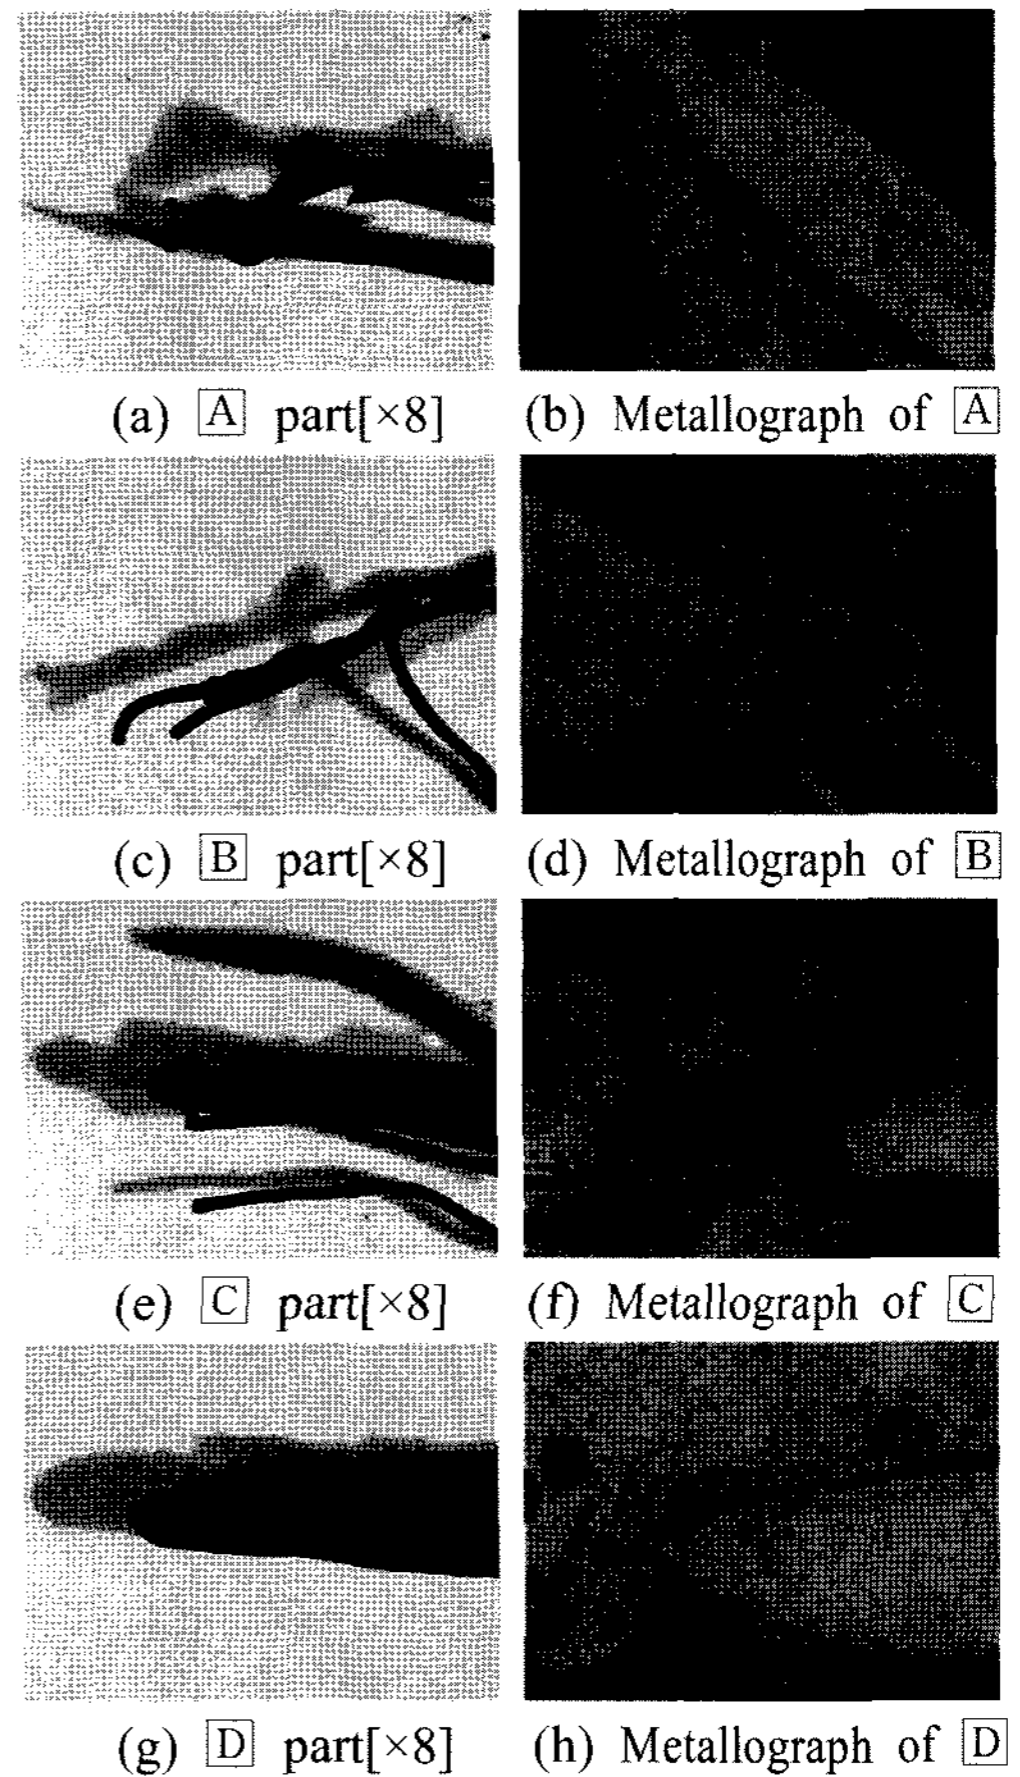
Figure 16. molten mark analysis of Wires.

Figure 16은 4개소의 용융 흔적을 실체현미경(SV-11, Carlzeiss, Germany)과 금속현미경으로 분석한 것으로 (b)와 같이 [A] 부분에서 경계면을 중심으로 전기 합선될 때 생성되는 주상 조직이 나타났다. (d)와 (f)의 [B]와 [C] 부분에서는 외부 화염에 의해 피복이 소실된 후 전기합선으로 이어질 때 생성되는 여러 형태의 구멍(void)과 주상 조직이 나타났다. (h)와 같이 [D] 부분에서는

외부 화염에 의해 구리(Cu)의 결정 입자가 커진 형태를 보임에 따라 화재는 전원코드 부분에서 전기합선에 의해 발생된 것으로 판단되었다.⁷⁻¹⁰⁾

5) 소손된 히터의 배선을 실체현미경과 금속현미경을 이용하여 용융 흔적을 분석한 결과 전원코드로 판단되는 배선에서 전기가 합선될 때 생성되는 경계면을 중심으로 주상조직이 나타남에 따라 합선에 의해 화재 사고가 발생한 것으로 판단된다.
