## 프로그래밍 오류에 의한 스프링클러 미작동 사례

### A Case of Sprinkler Non-Working by Programming Error

서영일<sup>†</sup> · 조영진 · 문병선 · 박종진 · 박종찬 · 박남규\*

국립과학수사연구소 남부분소, \*국립과학수사연구소 물리분석과  
(2008. 4. 11. 접수/2008. 5. 11. 채택)

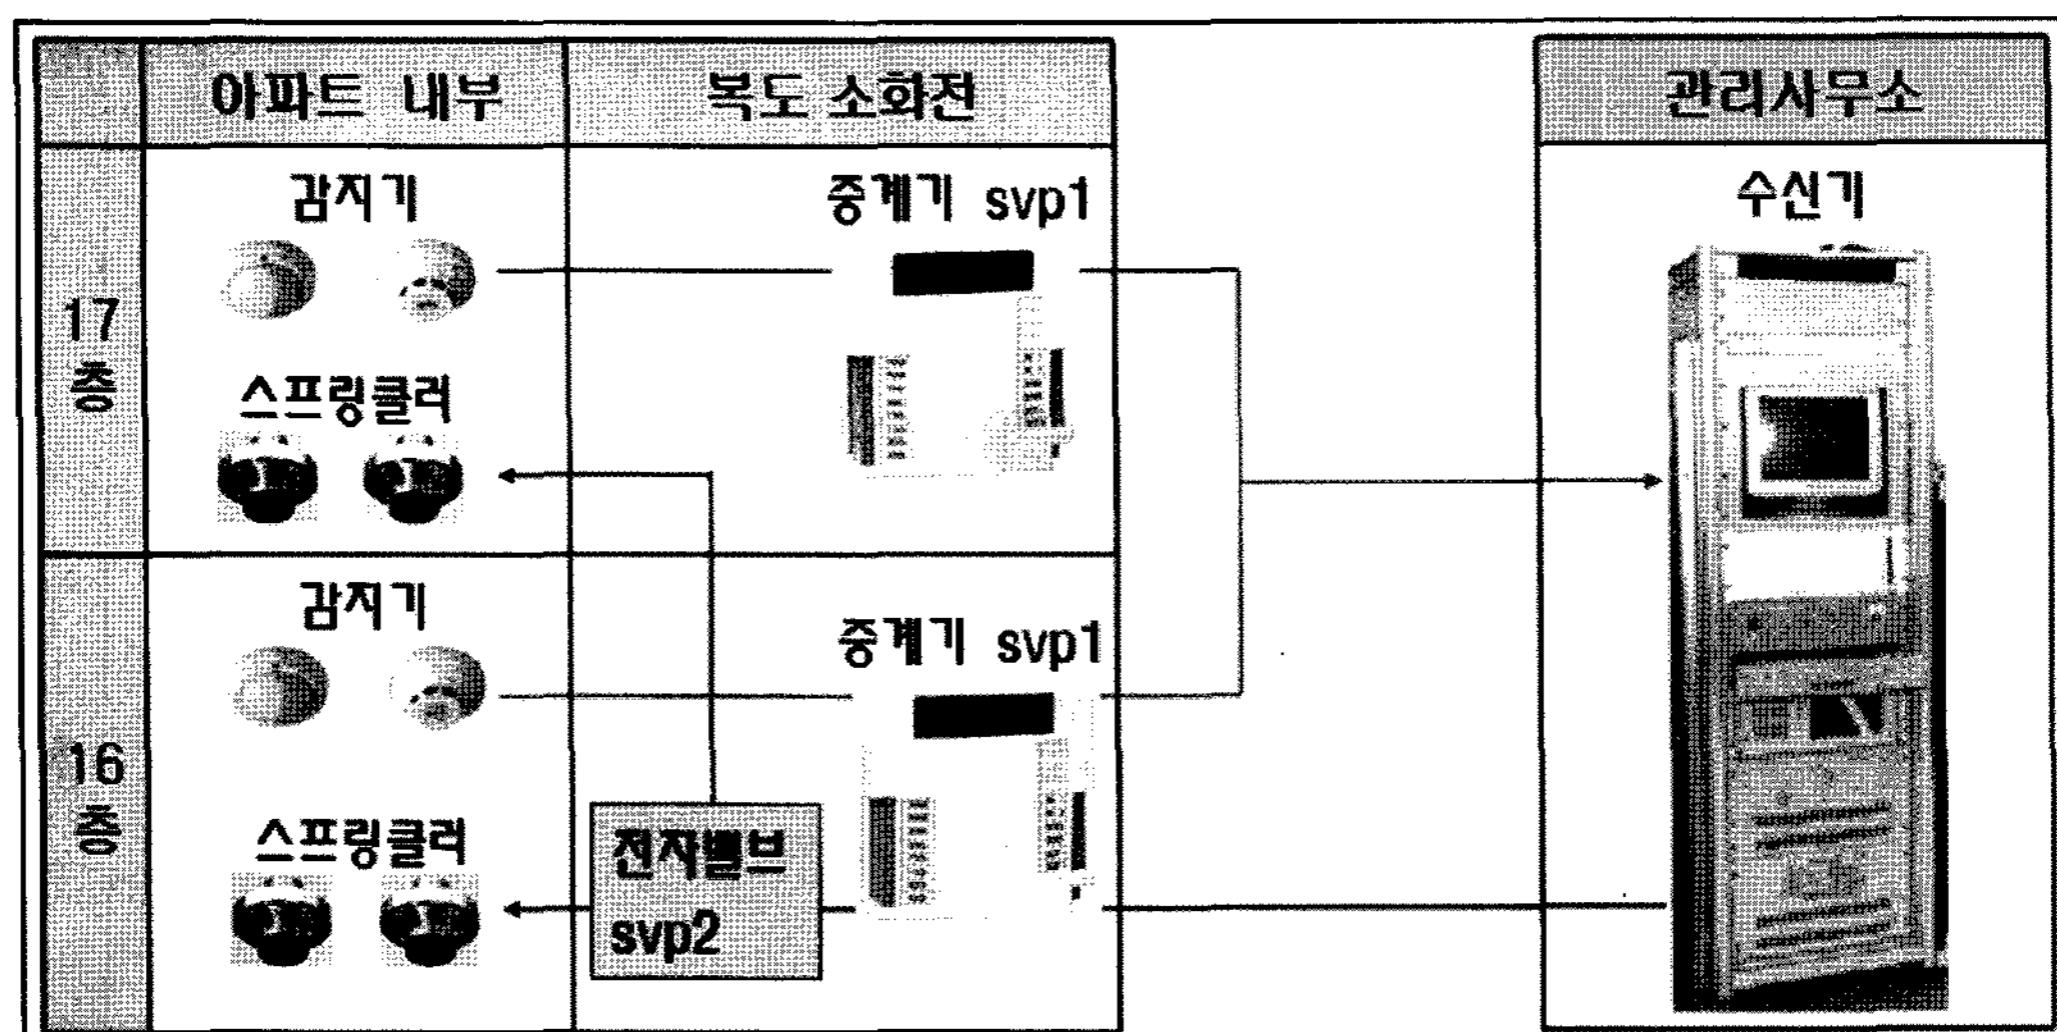
Figure 1. A schematic diagram of the suppression system of the fire apartment.

화재가 발생한 아파트 단지의 소방설비는 모든 세대가 관리사무소 내에 설치된 R형 복합식 수신기에 의해서 제어되는 준비작동식 스프링클러 소방설비이고, 화재가 발생한 아파트 세대의 작은 방에는 감지기 2개와 스프링클러 한 개가 설치된 상태였다. 화재가 발생한 아파트의 모든 동은 화재 시에 소화수를 충수하는 전자밸브가 16층 한 곳에만 장착되어 16층 및 17층에 동시에 신호를 전달하여 충수하는 방식으로 된 구조이다 (Figure 1).

아파트 16층과 17층의 복도에는 스프링클러 수동조작함(SVP, Super Visory Panel, 소화전)이 각각 설치되어 있으며, 화재발생시 감지기 신호를 받아 16층 및 17층의 스프링클러 헤드까지 소화수를 충수할 수 있는 솔레노이드 밸브는 16층의 SVP 안에만 설치되어 있었고, 16층 및 17층의 SVP에는 스프링클러 수동 조작 버튼 이외에 발신기, 경종, 중계기, 비상콘센트 등이 함께 시설되어 있었다.

16층의 SVP에 설치된 솔레노이드 밸브의 동작 여부를 확인하기 위해 관리사무소의 화재수신반에서 16층 세대에 설치된 2개의 화재감지기를 ON시킨 결과 솔레노이드 밸브가 동작하여 스프링클러 헤드쪽으로 충수되었고 경종이 울렸다. 그러나 17층 세대에 설치된 2개의 감지기를 ON시킨 결과 솔레노이드 밸브는 동작하지 않았으며 경종은 솔레노이드 밸브의 동작 여부와 상관없이 울렸다.
