세계문화유산 일본 히메지성 (姫路城) 방재시설 조사

이런 일련의 사건을 계기로, 국립방재연구소에서는 세계문화유산으로 지정된 일본의 국보 히메지성(姫路城) 문화재에 대한 방재시설에 대한 조사를 실시하였다.

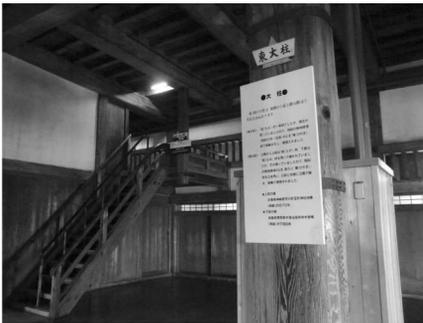
〈그림 6〉 천수각의 심주 (동대주)

그림 4는 히메지성의 천수각의 전경으로 히메지성의 상징과 같은 건축물이다. 흰색 토벽이 인상적인 이 건축물 최상층에는 천수의 언덕(히메야마)에 있었던 지주신을 모시던 오사카베 신사가 있다(미야모토 무사시의 요괴퇴치 전설에도 등장). 그리고 그림 6(그림의 심주는 동대주임)에서 보듯이 동?서 대주(大株)가 구조물을 지지하고 있는데, 직경 1m에 이르는 천수각의 심주는 쇼와시대(1964~1972)에 대대적인 보수공사를 시행하였다. 보수공사 시 서대주는 전체를 교체하였고, 동대주는 지하 부분만을 교체하고 지상 부분은 축성 당시 그대로 보존하고 있다.

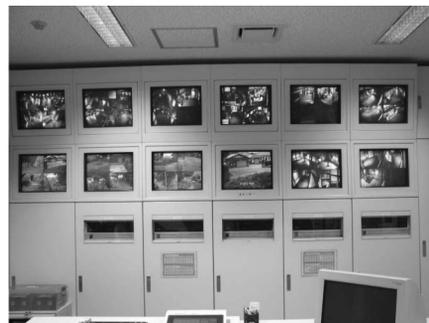
〈그림 10〉 히메지성 방재관제실

감지, 연기감지 센서와 모션 카메라 등을 관측하고 비상시 상황을 통제하는 곳으로, 위의 그림들과 같이 CCTV와 센서 관측장비 등을 갖추고 있다. 관제실의 운영은 24시간 교대로 직원이 상주하며 화재와 같은 비상상황에 대처하고 있다.

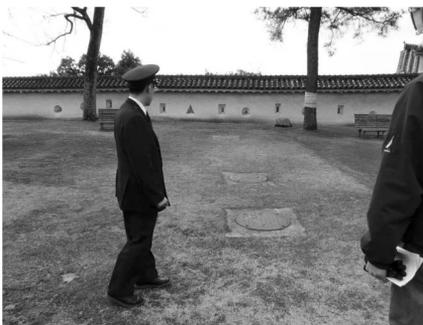
〈그림 13〉 히메지성의 물 저장탱크

히메지성의 방재설비는 건축물 뿐만 아니라 성주변 곳곳에 설치되어 있다. 화재진압시 원활한 물공급을 위하여 성의 내호·외호와 연계하여 자체의 물 저장탱크를 설치하였다. 그리고 성내 곳곳에 소화전이 설치되어 있는데, 수시로 소화전의 누수 등 이상 유무에 대한 점검을 수행하고, 일주일마다 구역별로 작동유무를 점검하고 있다.

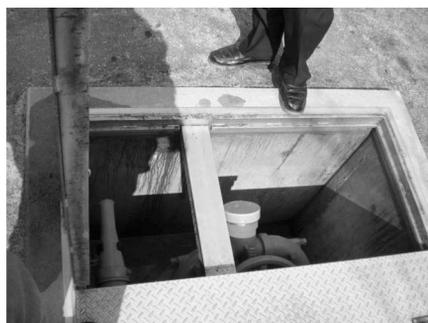
〈그림 16〉 옥외 방수포

및 적외선 센서 설치하여, 혹시 발생할 수 있는 방화나 도난 등의 사고에 대비하고 있다. 그리고 천수각의 화재에 대비하여 옥외에 방수포가 2문이 설치되어 있는데, 분당 방수량이 3000ℓ 로써 목조구조물의 화재를 방재하기 위하여 충분한 방수량을 확보하여 설치하였다. 히메지성의 방수포와 같은 설비는 승례문화재 화재시 매우 절실했던 것으로, 우리나라에도 목조 문화재의 화재 대비를 위하여 충분한 방수량의 방수포 설치가 필요한 것을 판단된다.

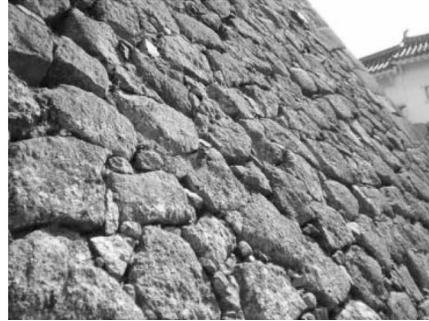
〈그림 18〉 산기즈미 방식의 석축 쌓기

일본은 위치적으로 지진이 많이 발생하는 지역임에도 불구하고, 앞에서 언급하였듯이, 히메지성은 역사적으로 지진에 대한 피해 기록이 없는 것으로 조사되었다. 안내를 해주었던 방재 담당자에 의하면 1995년 고베 대지진 때에도 히메지성의 지진에 대한 피해는 미미했다고 한다. 이는 히메지성 곳곳의 석축이 좌우로 교차시켜 쌓는 산기즈미 방식을 채택하여, 외형적 곡선미뿐만 아니라 구조물의 내진성능도 확보를 하고 있기 때문인 것으로 조사되었다. 또

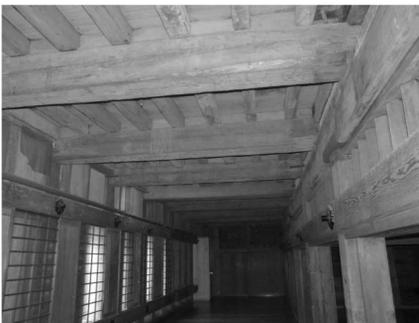
〈그림 19〉 천수각 내부의 스프링클러 배관

천수각 내의 스프링클러 설치 시 문화재 전문가와의 충분한 협의 하에 최대한 문화재를 손상시키지 않는 범위로 설치하였다. 스프링클러와 배관, 카메라 등이 문화재와 잘 어울리며, 눈에 잘 띄지 않는 곳에 설치하기 위해 노력하였고, 실제 관립 시에도 주의해서보지 않으면 잘 보이지 않았다. 소화전의 외관도 옥외의 소화전과는 달리 나무로 설치되어 주위 환경과 잘 조화되도록 노력하였다.
