편암 및 편마암 파쇄대에 의한 사면파괴 보강 설계 사례

엄재경
(주)대한지오이앤씨 대표이사
(hansabalok@yahoo.co.kr)

본 설계사례는 경기도 파주시에 건립된 파주영어마을 건립공사 부지조성 중 발생한 사면파괴사례에 대한 안정 검토를 통하여 얻어진 설계사례를 소개하고자 한다.

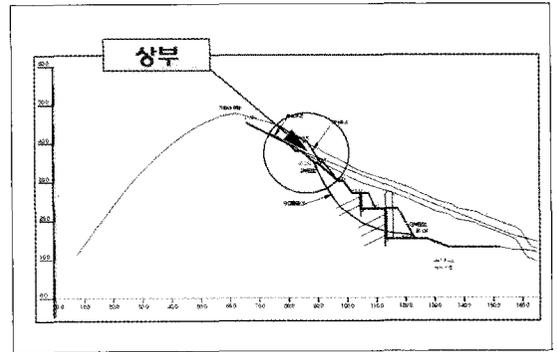
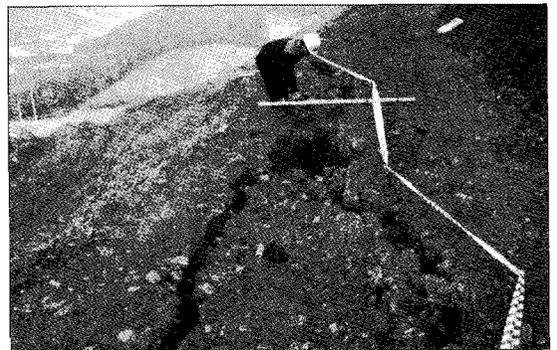
그림 4. 사면파괴단면 및 현황(상부인장균열)

사면 절취시 파괴가 발생한 No.C-6~No.C-9구간전경은 그림 4와 같으며 사면절취 중 소단3, 소단4에서 인장균열이에 의한 사면파괴가 발생하였다.

사면파괴가 발생한 No. C-6~No. C-9검토 사면의 경우 3소단 및 4소단에서 인장균열이 발생하였으며, 인장균열의 폭은 0.3m~1.0m 이상, 인장균열깊이는 풍화대 하부까지 발생한 것으로 추정된다. 사면파괴구간과 가장 인접하여 실시한 지반조사 결과, 시추주상도 BH-4의 경우 약 3.8m까지 풍화대가 나타나며, 풍화암의 모양은 편암으로 굴진시 암편 및 모래질실트로 분해되며 차별풍화로 인해 부분적으로 연암상태의 원암이 나타나기도 한다. 본 풍화대층은 절취시 풍화가 심화되며 공학적으로 불안정 상태를 나타내고 있다. 풍화대 하부 연암의 경우 약 3.8m~15.0m까지 11.2m정도의 두께로 분포하며, 시추결과 심도 4.8m~6.8m, 심도 7.0~8.5m, 심도 8.9m~10.5m, 심도 11.8~15m에서 실트질모래, 점토질 실트가 반복적으로 협재된 풍화대가 나타나고 있다. 사면의 파괴는 상부 풍화대(풍화토 및 풍화암)와 연암사이에서 발생하였으며 이는 굴착에 따른 원지반 응력상태의 해방 및 절취후 우수유입에 의해 풍화대와 연암 경계면의 전단강도가 급속히 감소되어 파괴가 발생한 것으로 판단된다.

연암하부 파쇄대 및 풍화대의 경우 절리의 경사가 약 22°~45°로 발달되어 있으며, 사면경사완화(1:2.0)시 사면 절취 경사각은 26.6°로, 일부구간은 추가 슬라이딩의 가능성이 내재되어 있는 것으로 판단된다. 따라서 사면파괴의 원인으로 작용할 수 있는 편암의 절리면은 경사완화 후 노출상태와 분포상태에 따라 네일에 의한 부분 보강을 실시하여 안정성을 확보하여야 할 것으로 판단된다.

본 사면에 대한 보강대책 비교, 검토 결과 사면내 연암내 풍화대 및 파쇄대구간을 절취하여 제거함으로써 근본적으로 안정화를 시키는 공법인 8M 이격(기존사면시점부가 체육관 건물과 약 2.0m이격되도록 설계됨)후 경사완화(풍화토, 풍화암, 연암=1:2.0)+네일 부분보강공법이 안정성 및 시공성, 경제성에서 우수한 것으로 검토되어 최종보강공법으로 결정되었다.

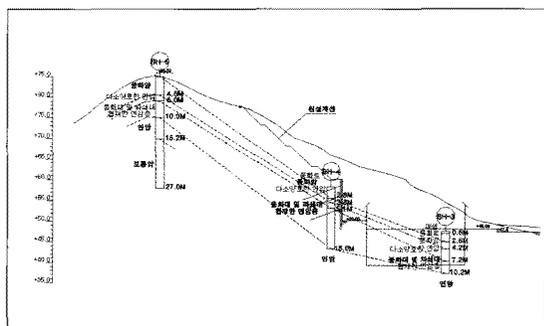
그림 7. 사면파괴구간 대표단면 (No. C-9)

검토 사면의 지반구성은 상부 표토층, 풍화토층, 풍화암층, 연암층으로 구성되었으며, 표토층 및 풍화대(풍화토 및 풍화암)의 분포는 2.3m~7.3m 두께로 조사되었으며 완전풍화 상태를 보이고 있다. 풍화대 하부 기반암인 연암의 경우 전형적인 편암의 공학적 특성이 나타나고 있으며 시추종료심도까지 완전 풍화된 풍화대가 교차하고 있다. 연암층의 상부는 다소 절리가 발달하였지만 양호한 상태를 보이나, 하부에는 편암의 편리내 파쇄 대층이 교호하며, 부분적으로 완전 풍화된 풍화대가 나타나고 있다. 연암의 분포는 풍화대 하부에서 2.3m~7.3m부터 시추종료심도까지 약 5.2m~11.6m 정도의 두께로 분포하고 있다. 연암의 T.C.R은 19~100%, R.Q.D는 0~46% 정도를 보이고 있다. 사면검토시 상부 인장균열이 발생한 구간중 대표단면 No. C-9의 횡단면도는 그림 7과 같다.

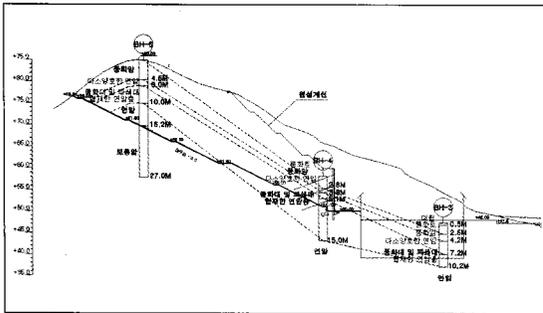
그림 9. 해석단면1(1:2.0구간/파쇄대포함/No. C-9)

사면파괴가 발생한 구간 중 지반조사를 실시한 결과 파쇄대를 포함한 단면과 파쇄대를 포함하지 않는 양호한 기반암 단면으로 구분되어 해석시 이를 구분하여 사면안정 해석을 실시하였다. 사면경사 완화구간(1:2.0) 평면도는 그

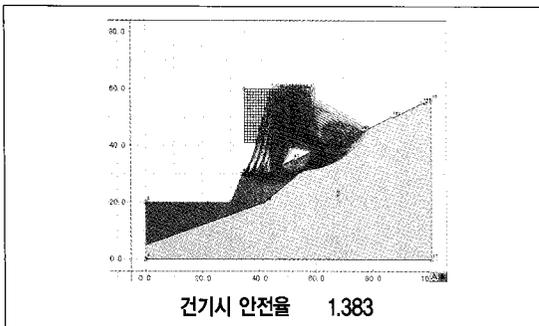
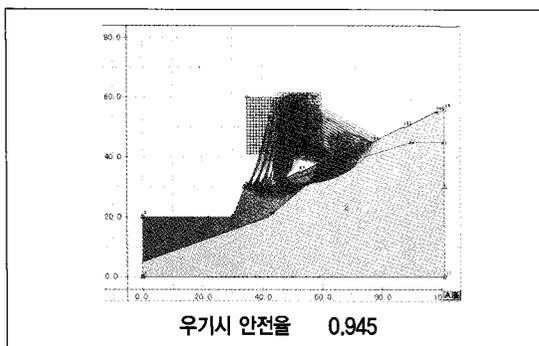
그림 11. 해석결과(1:2.0구간/파쇄대포함/No. C-9)

파쇄대를 포함하는 사면의 경우 해석안전율 건기시 1.383, 우기시 0.945, 기반암이 양호한 연암의 경우 건기시 1.932, 우기시 1.528 으로 파쇄대를 포함한 사면은 기준안전율에 미달하는 것으로 나타났고 양호한 연암 사면은 기준안전율을 충분히 만족하는 것으로 검토되어 파쇄대 포함 여부에 따라 사면의 안정성이 크게 좌우되는 것으로 검토되었다.

결과 파쇄대를 포함한 사면의 경우 기준안전율을 만족하지 못하는 것으로 검토되어 네일을 이용한 보강공법을 적용하였으며, 이에 대한 사면안전검토를 수행하였다.

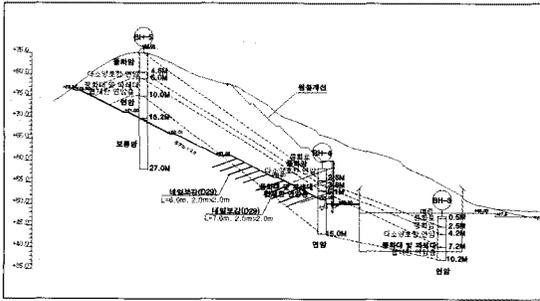
그림 13. 네일보강구간 해석단면

사면 경사완화(풍화토, 풍화암, 연암 = 1:2.0)구간중 파쇄대를 포함하는 연암사면(1:2.0)의 경우 사면안전율이 기준안전율에 미달되어 네일로 사면을 보강하여 안정해석을 수행한다. 지반조사 결과 파쇄대는 사면파괴가 발생한 NO. C-6 ~ NO. C-9 사면의 사면 하부 제1소단과 제2소단에 주로 나타나고 있다

상기해석결과 사면안전율이 기준안전율에 미달되는 파쇄대를 포함한 사면 경사완화 구간에 네일로 사면보강을 실시하여 안정성해석을 수행하였다. 네일 보강조건은 표 5와 같다.

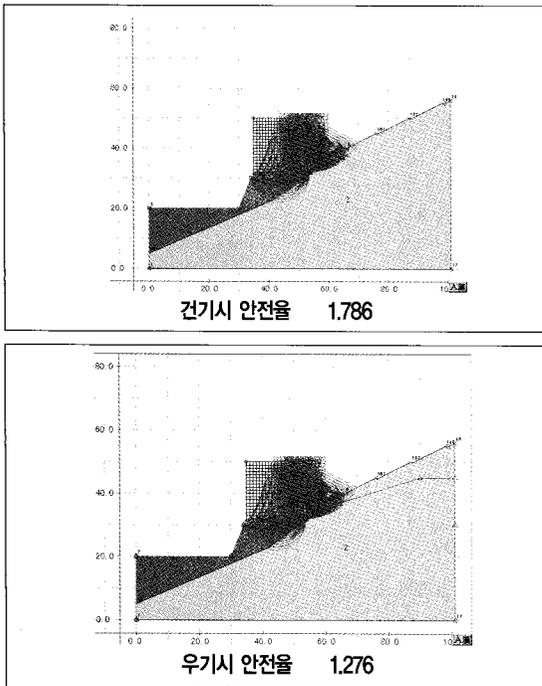
그림 14. 사면경사완화네일 보강후 안정성 해석

사면경사 완화후 네일보강후 사면안정해석결과 건기시 1.786, 우기시 1.276으로 기준안전율을 만족하는 것으로 최종 검토 되었다.
