도상 및 노반상태 평가를 통한 궤도유지보수작업의 적정성 연구

Study on the Appropriateness of Track Maintenance Works through the Evaluation of Trackbed Conditions

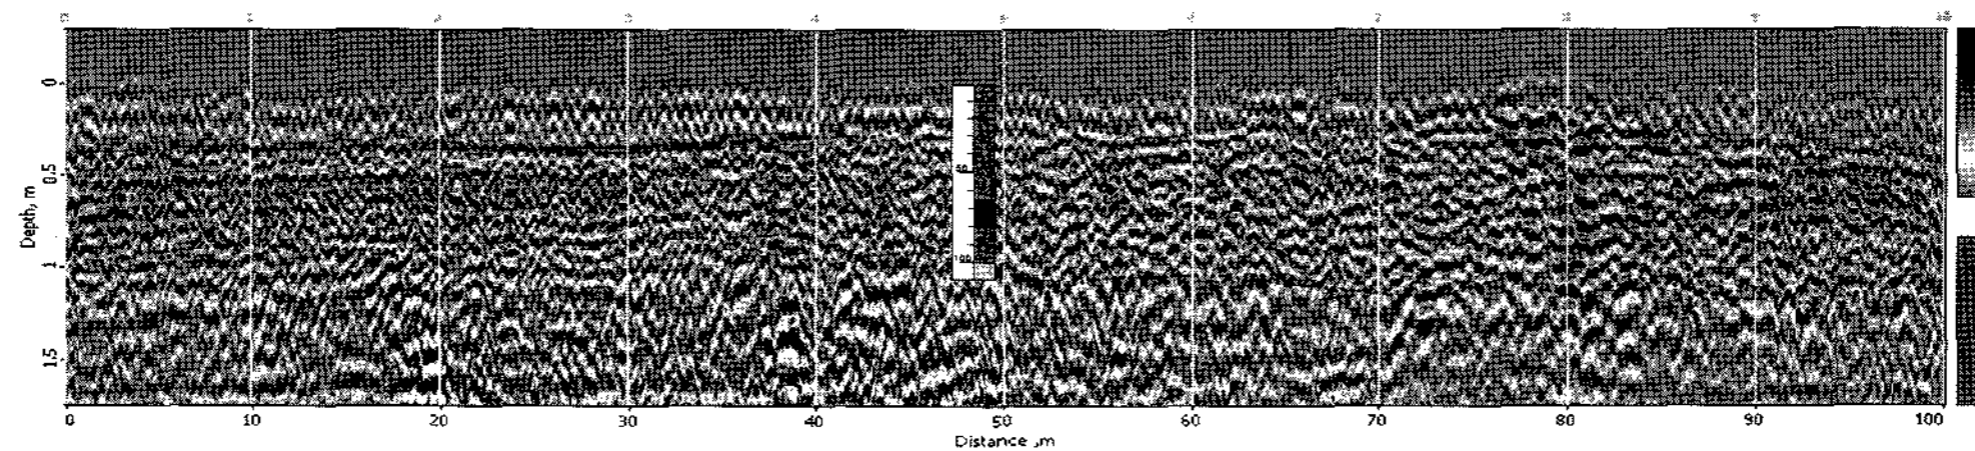
a. 0~100m(07k600~07k700)구간

1) 0~100m 구간 : 0~45m 구간은 도상층 두께가 일정 수준(30~40cm) 확보되어 있으나, 45~90m 구간은 도상층 두께가 부족하였다. 동 구간은 노반분리 발생구간으로, 노반분리 발생으로 세립분이 도상층으로 이동하여 도상층 두께가 감소한 것으로 확인되었다. 또한 45~90m 구간은 시험구간 중 관입층이 가장 두껍게 발생(50m 지점, 90cm)하였고, 층 두께 변화가 큰 것으로 확인되었다.

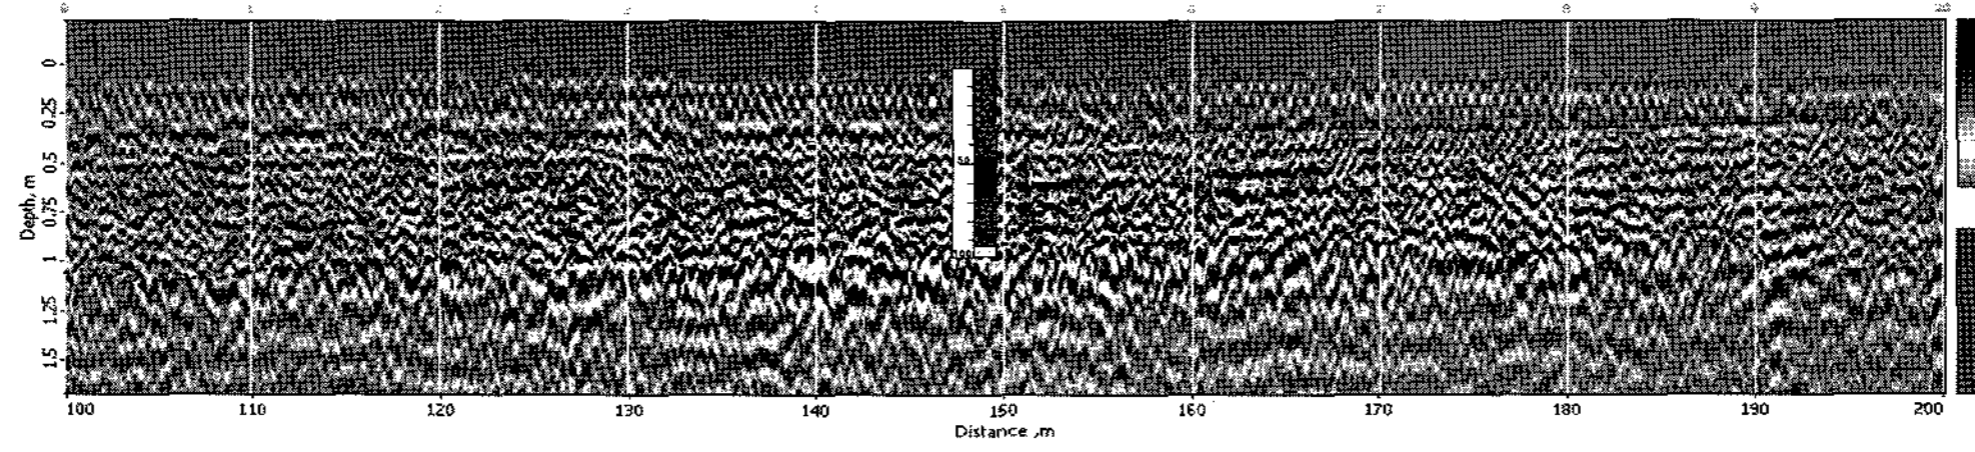
b. 100~200m(07k700~07k800)구간

2) 100~200m 구간 : 도상층 두께는 30cm 전후로 균등하였으며, 150m 지점에서 33cm였다. 관입층 두께는 150m 지점에서 59cm로 약간 감소하였으나, 두께 변화는 크지 않았다. 도상층을 포함한 관입층 두께는 1m정도였다.

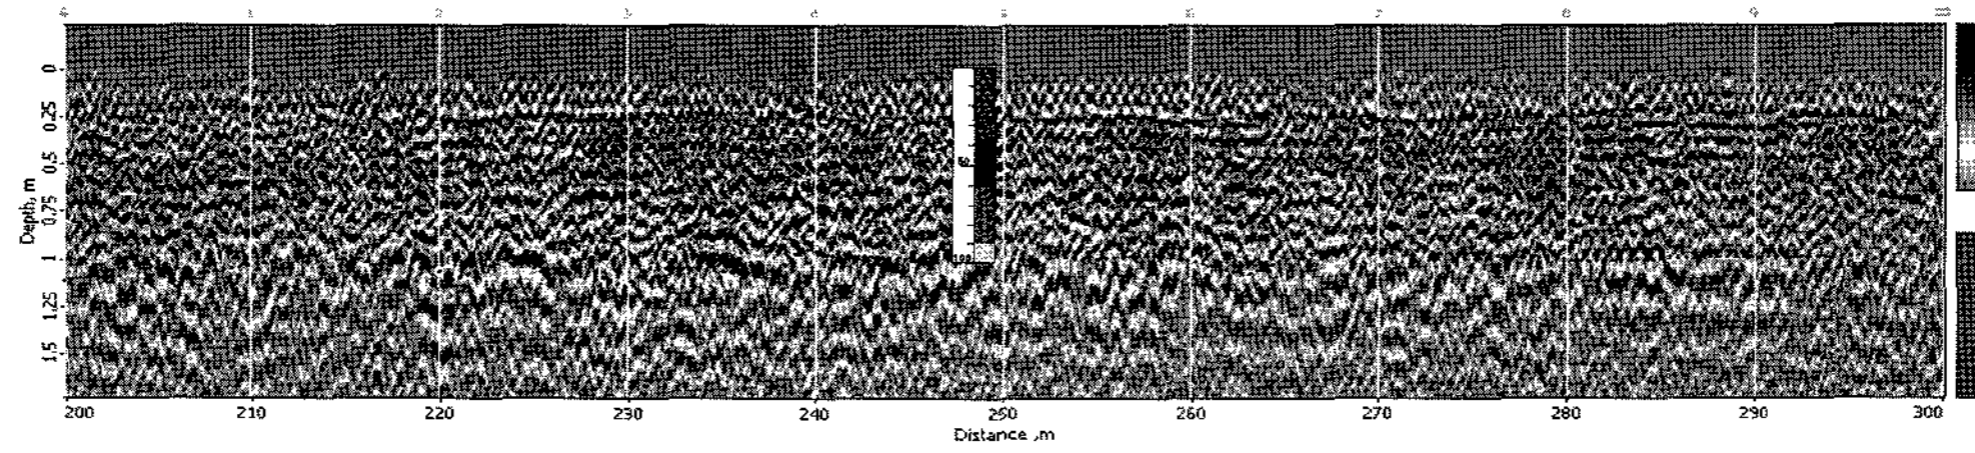
c. 200~300m(07k800~07k900)구간

3) 200~300m 구간 : 도상층 두께는 균등하였으나, 100~200m 구간보다 층 두께가 전반적으로 부족하였다. 250m 지점의 도상층 두께는 26cm였고, 관입층은 두껍게 발달하였다.

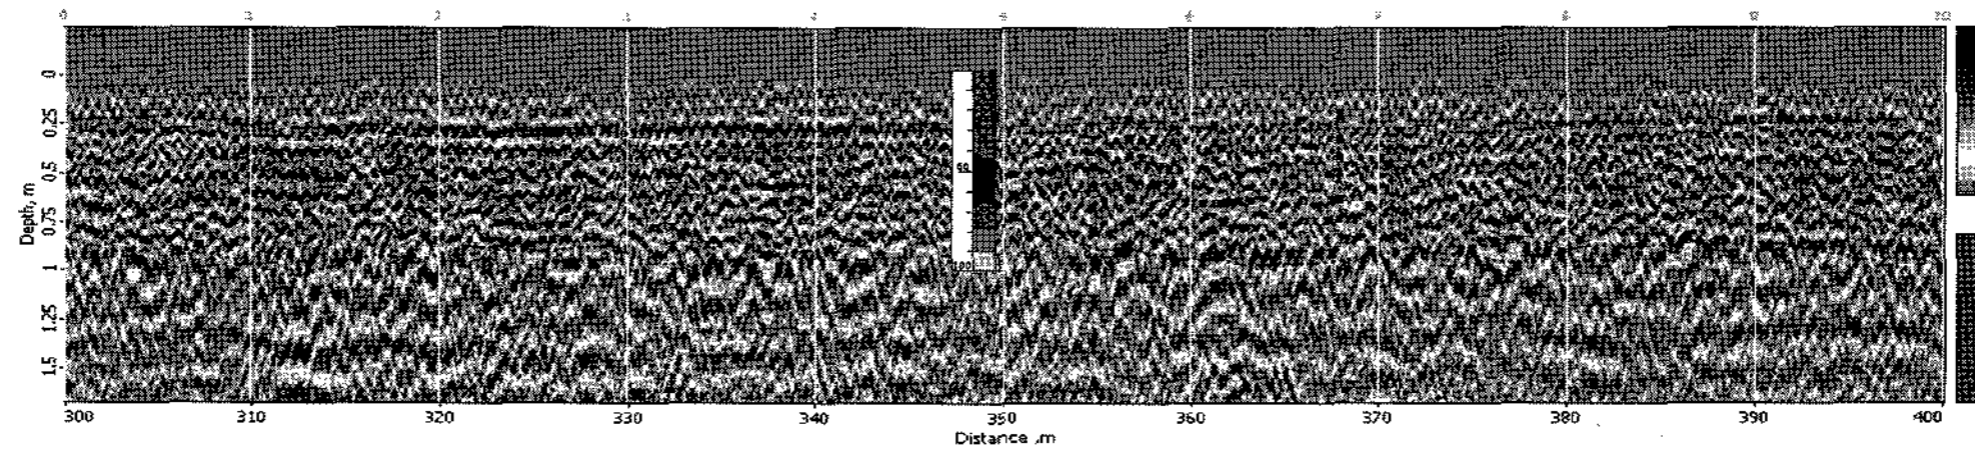
d. 300~400m(07k900~08k000)구간

4) 300~400m 구간 : 25~30cm의 비교적 평탄하며 충분한 도상 두께를 확보하고 있는 구간으로, 관입층 두께는 350m 지점에서 49cm로 두껍지 않았다.

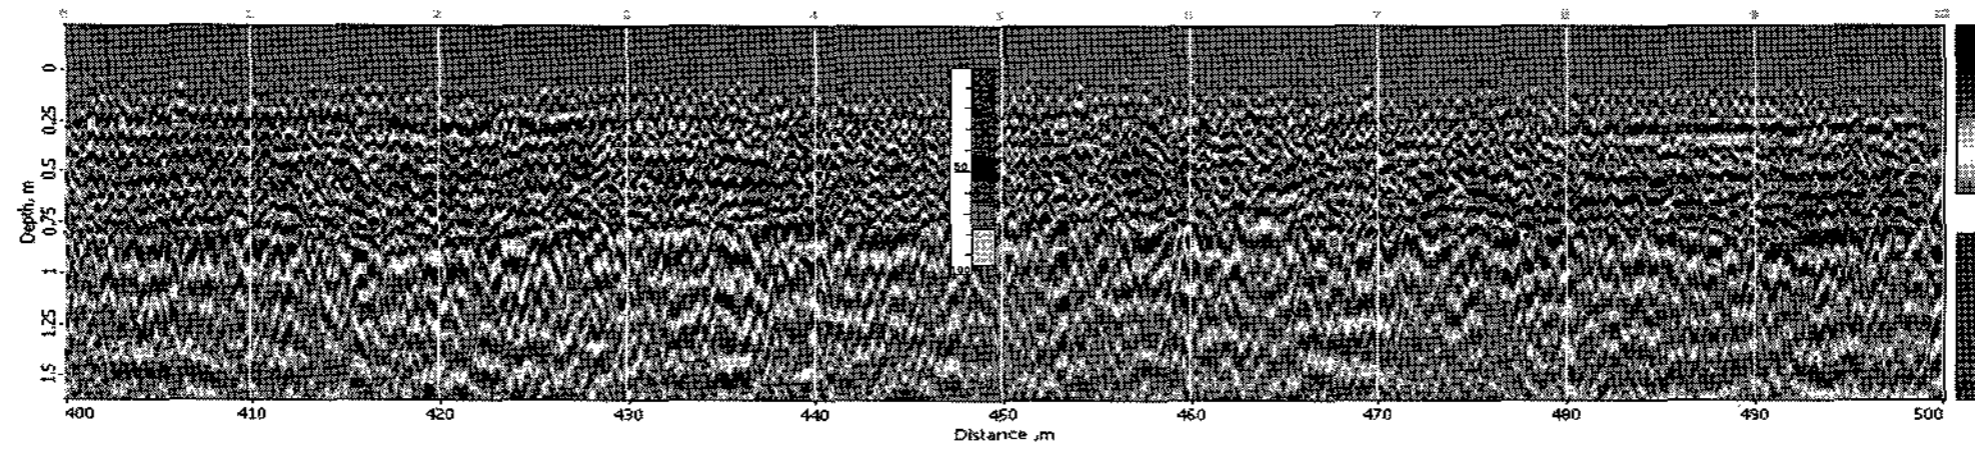
e. 400~500m(08k000~08k100)구간

5) 400~500m 구간 : 도상층 두께는 25~30cm 범위에 있었으나, 층 두께 변화가 있었고 450m 지점의 도상층 두께는 24cm로 약간 부족하였다. 관입층 두께는 가장 얇았고, 450m지점에서 40cm였다.

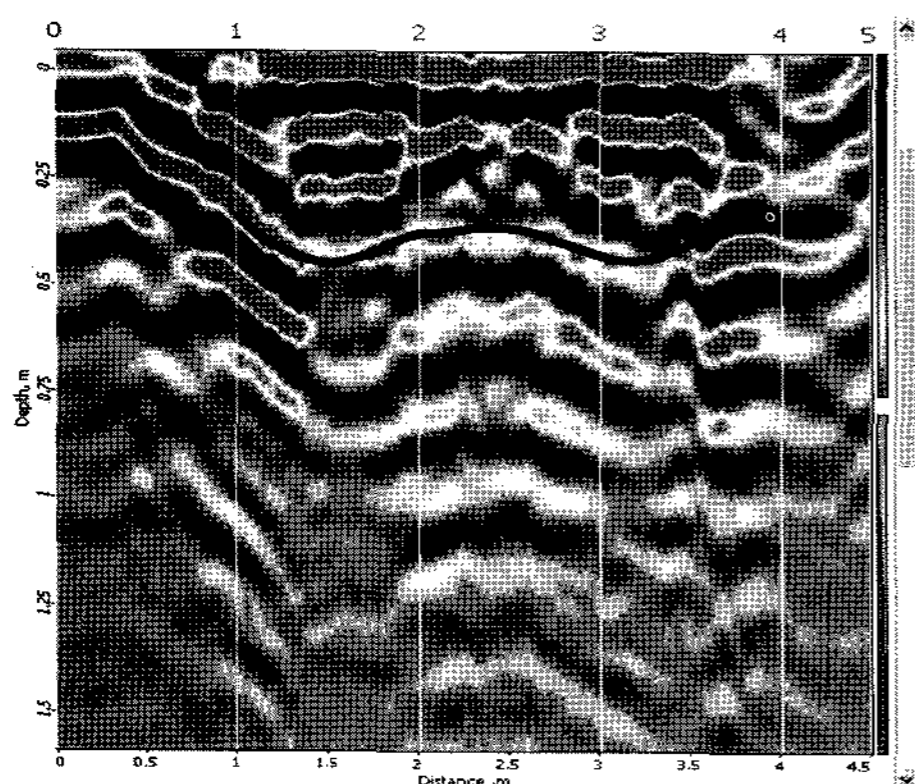
그림 4. 횡단면 시험결과(350m, 2005년 6월 21일)

반 경계면이다. 도상 노반 경계면 형상이 “W”자형으로 레일이 위치한 지점 하부에서 열차하중의 영향으로 도상 관입이 크게 발생한 것을 알 수 있다. PBS를 이용하여 채취한 샘플에 대한 물성시험 결과는 표 3과 같다. 입도분석 결과 도상층은 GW와 GP로, 관입층은 GW-GM로, 노반층은 SM, SC로 분류되었다. 50m지점의 관입층에 대한 #200체 통과량(11.9%)이 가장 높은 것을 확인할 수 있었다. 현장 함수비는 개소에 따라 편차가 크며 대략 20% 이하였다.

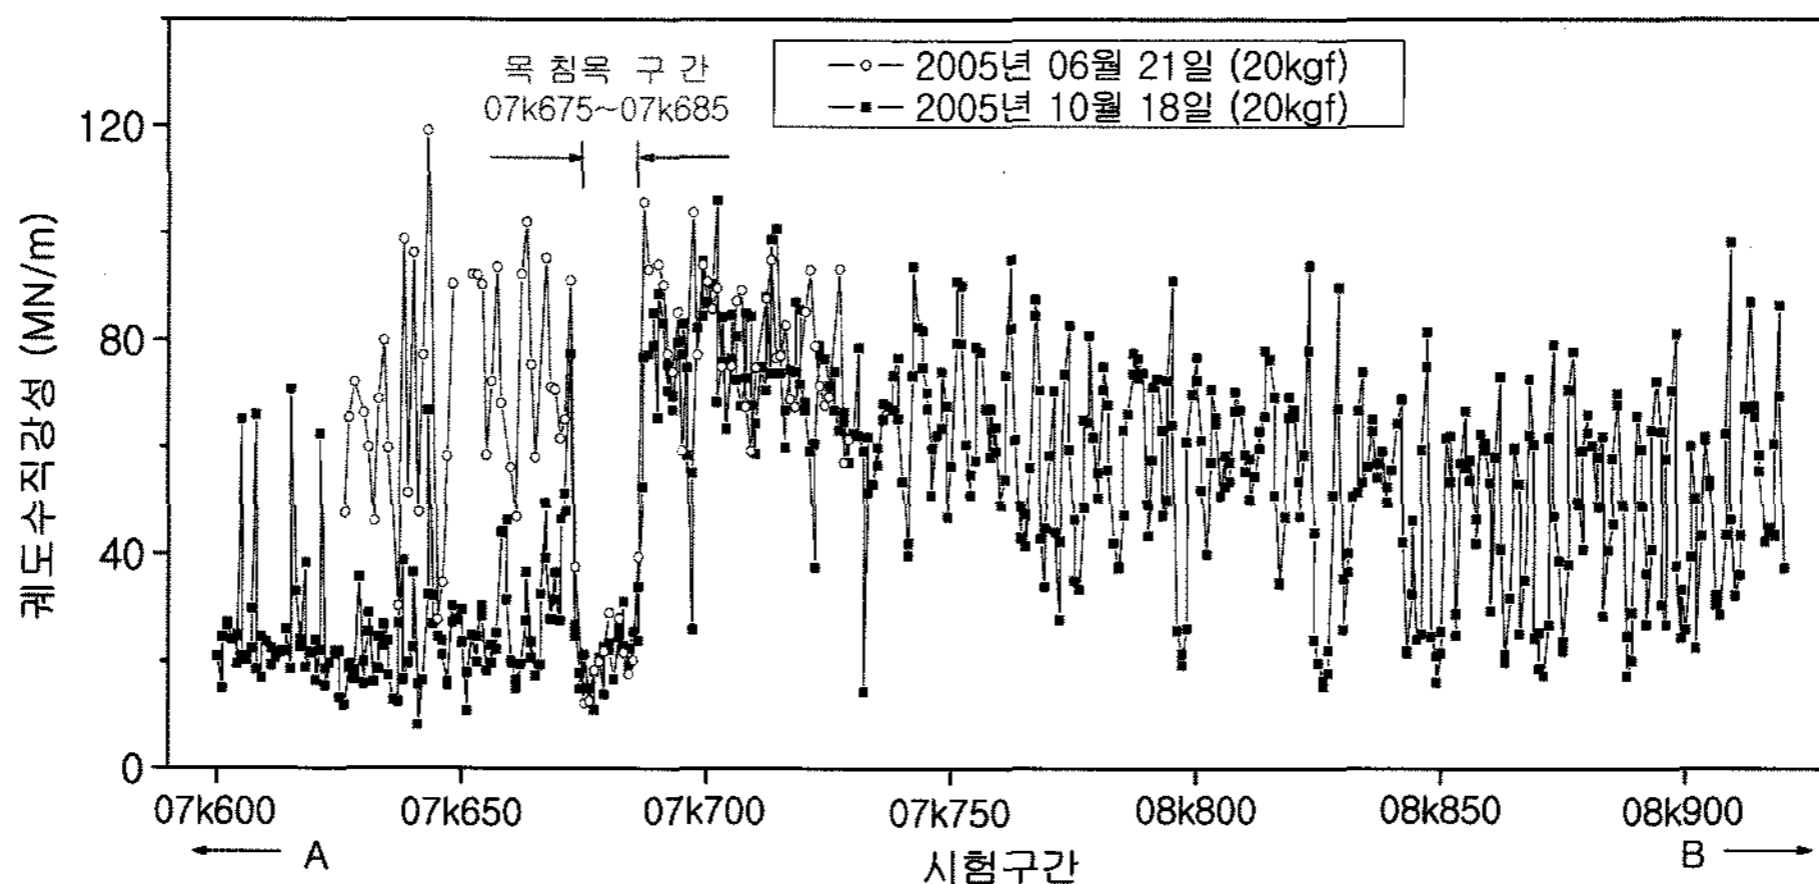
그림 6. 궤도수직강성

07k600m에서 07k675m 구간의 강성은 CL(Cleaner) 작업 실시(2005년 4월 26일) 2개월 경과(2005년 6월 21일) 시점에서는 평균 68.4MN/m이었으나, 6개월경과(2005년 10월 18일) 시점에서는 평균 24.6MN/m로, CL작업 후 불과 6개월 만에 강성이 절반 이하로 감소한 것을 알 수 있었다. 신축이음매 구간(07k675m부터 07k685m까지 10m 구간)은 목 침목 구간으로 기계 유지보수 작업이 가능하지 않은 구간으로, 강성이 낮은 상태로 유지되고 있었다. 07k685 이

후 구간의 경우 궤도수직강성은 평균 80MN/m에서 50MN/m로 점진적으로 감소하는 경향을 보여 주었다.

그림 6은 시험구간의 궤도수직강성 변화도이다. 2005년 6월 21일과 10월 18일 2회 실시한 시험결과이다. 2005년 6월 21일 시험 시 최대 궤도수직강성은 119.2MN/m였고, 최소강성은 12.3MN/m였다. 07k685 이후 구간의 강성은 양호하였으나, 이전 구간의 강성은 불량하였다. 궤도수직강성이 낮은 개소는 10~30MN/m의 강성을, 지지강성이 높은 개소는 60~100MN/m의 강성을 갖는 것으로 평가되었다.

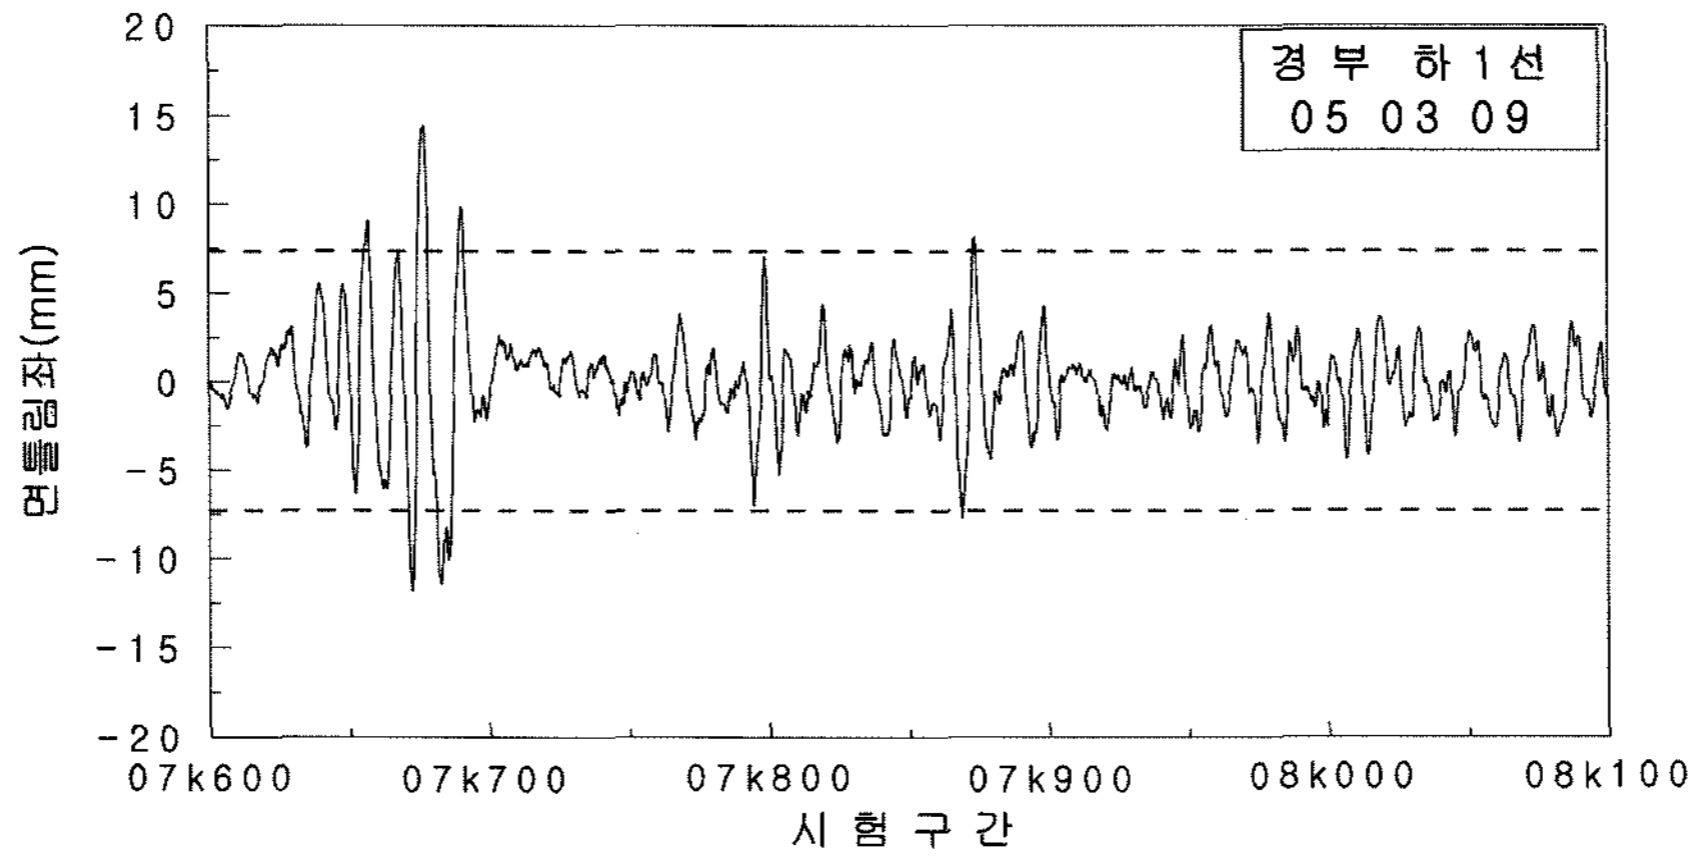
그림 7. 면틀림좌

그림 7은 2005년 3월 9일에 실시한 궤도틀림 계측결과로, 07k650m에서 07k700m구간에서 궤도 정비기준인 7mm를 초과하는 것을 알 수 있다.

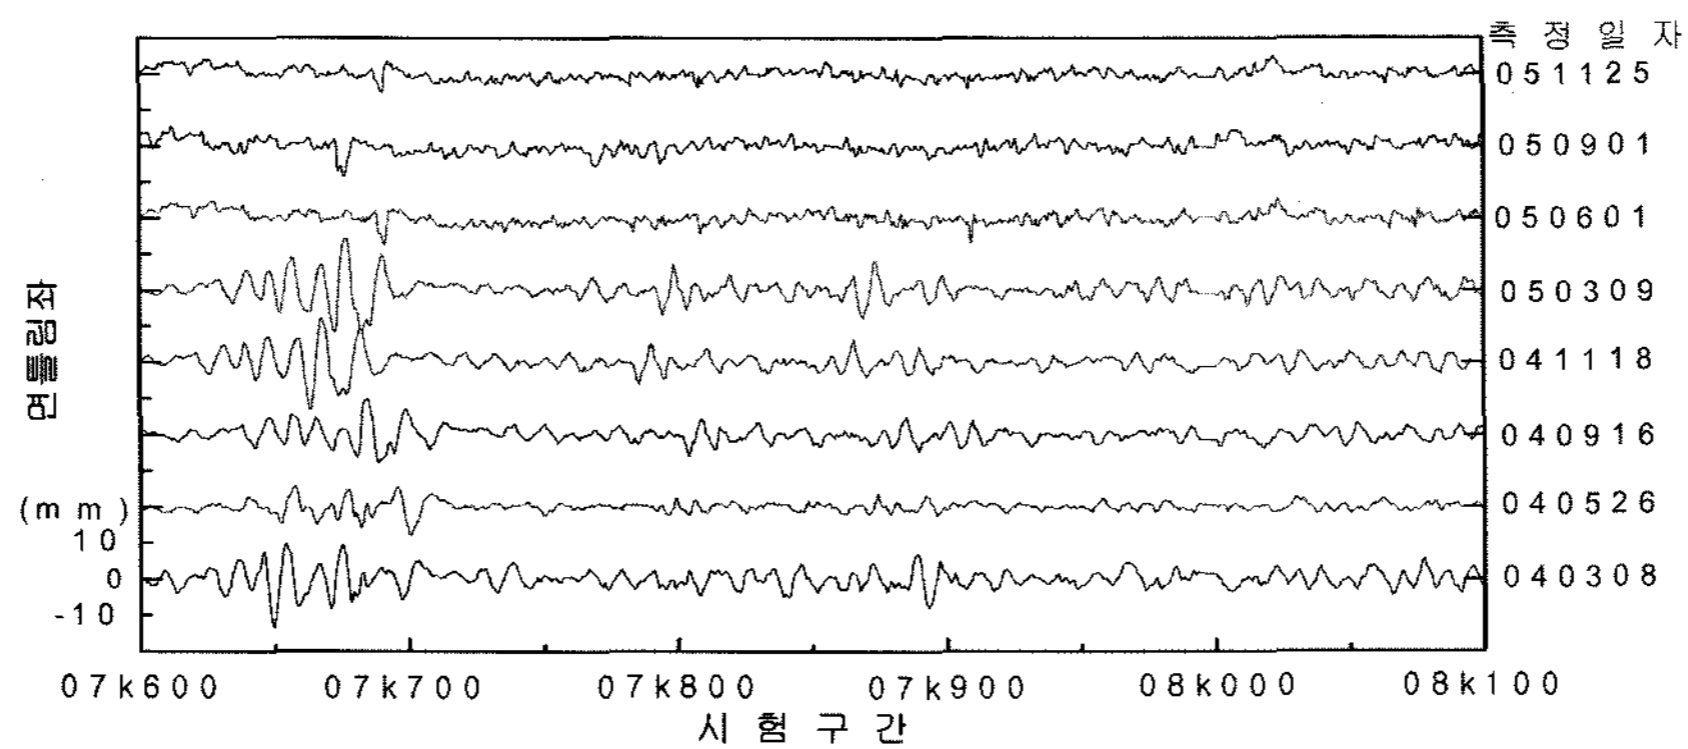
그림 8. 면틀림좌 (측정 일자별)

그림 8은 면틀림좌 성분에 대한 궤도틀림 측정 일자별 변화도로, CL작업을 수행한 2005년 4월 25일 이후 면틀림좌는 크게 개선된 것을 알 수 있다.

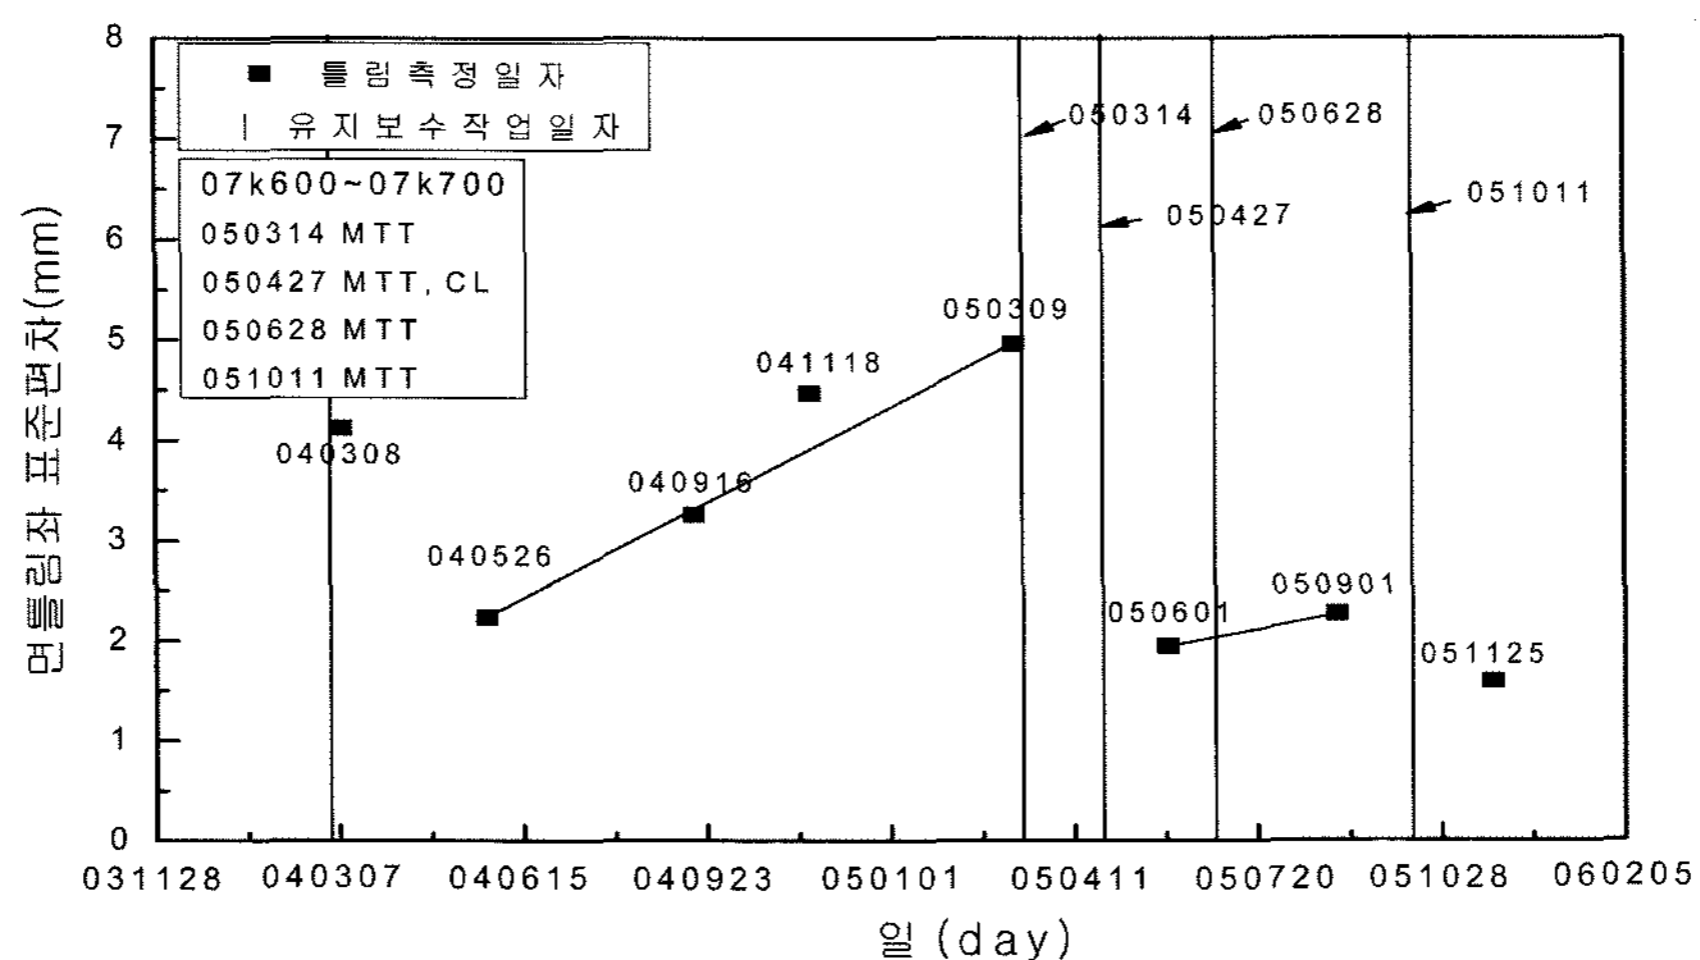
그림 9. 면틀림좌 표준편차 변화(07k600~07k700)

그림 9는 07k600m~07k700m 100m구간의 면틀림좌에 대한 2년간의 표준편차 변화와 유지보수 작업과의 상관성을 분석한 결과이다. 동 구간에서의 면틀림좌에 대한 표준편차는 2005년 3월 9일 가장 크며, 0.0095mm/day의 속도로 증가한 것을 알 수 있다. CL 작업 후 표준편차 복원량은 3mm였다.

2005년 4월 27일의 CL작업으로 면틀림이 큰 쪽으로 정정 되었으나, 2005년 6월 28일에 실시한 MTT작업은 궤도 틀림 정정 효과가 거의 없었던 것으로 평가되었다.

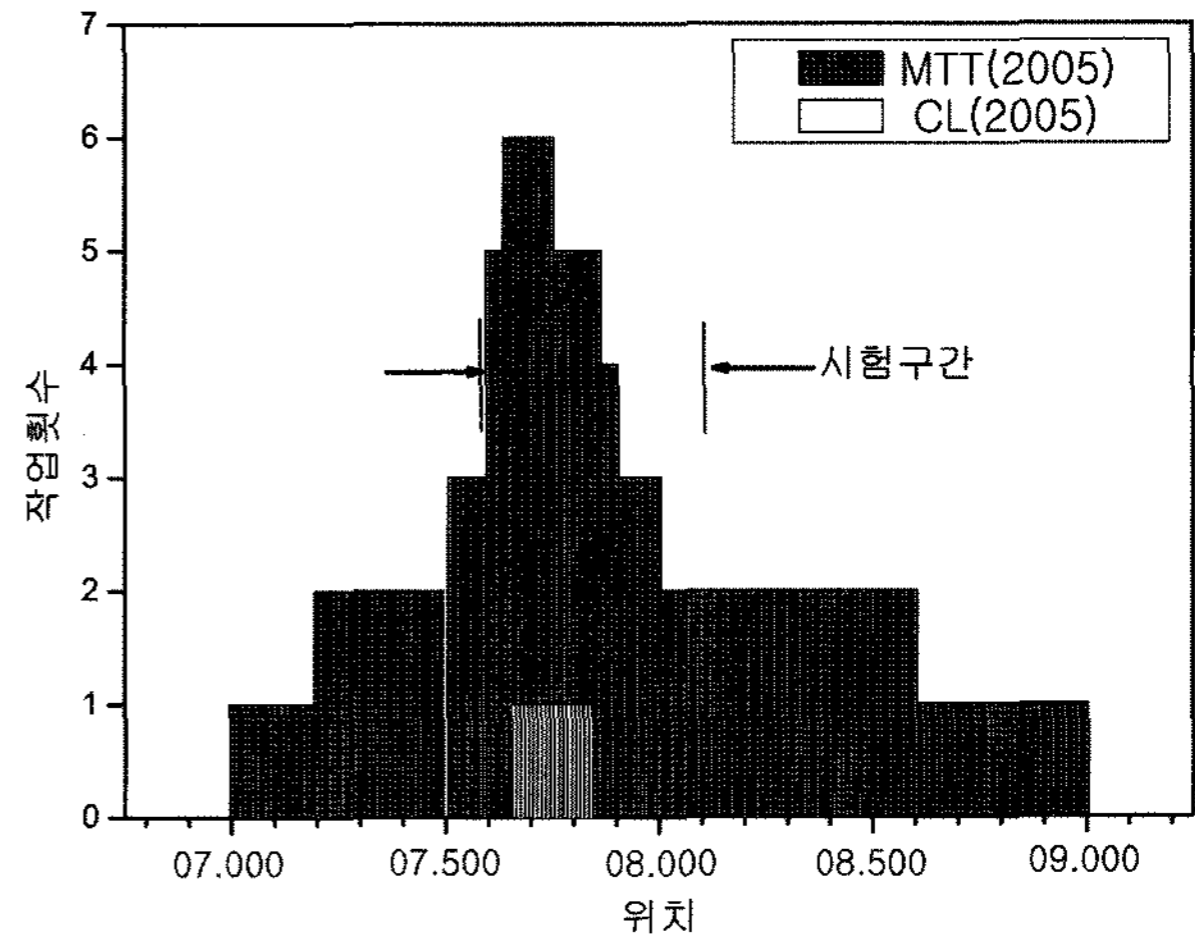
그림 10. 유지보수 기계 작업횟수(2005년도)

표 4는 2005년도에 실시한 경부 하1선 시험구간의 유지 보수 내용이다. 2005년도 기계작업 내용을 살펴보면, 시험 구간 중 07k650m에서 07k750m 구간의 연간 MTT횟수는 6회로 타 구간과 비교하여 상대적으로 많았다<그림 10>. 시험구간의 MTT작업은 5회 수행되었으며, CL작업은 1회 실시되었다. CL작업은 07k660m에서 07k840m 사이의 180m 구간에 대하여 실시되었다. 도상 및 노반에 대한 층 두께 및 궤도수직강성 평가결과 CL작업이 필요한 구간은

07k645m에서 07k690m 사이의 45m 구간으로, 07k645m에서 07k660m 사이의 구간은 작업이 수행되지 않았고, 07k690m에서 07k840m 사이의 150m 구간은 불필요한 잉여 작업이 수행된 것으로 판단된다.
