## 전기적 피로하중을 받는 압전 작동기의 손상 메커니즘

### Damage Mechanisms of a Piezoelectric Actuator under Electric Fatigue Loading

Sung-Choong Woo and Nam Seo Goo

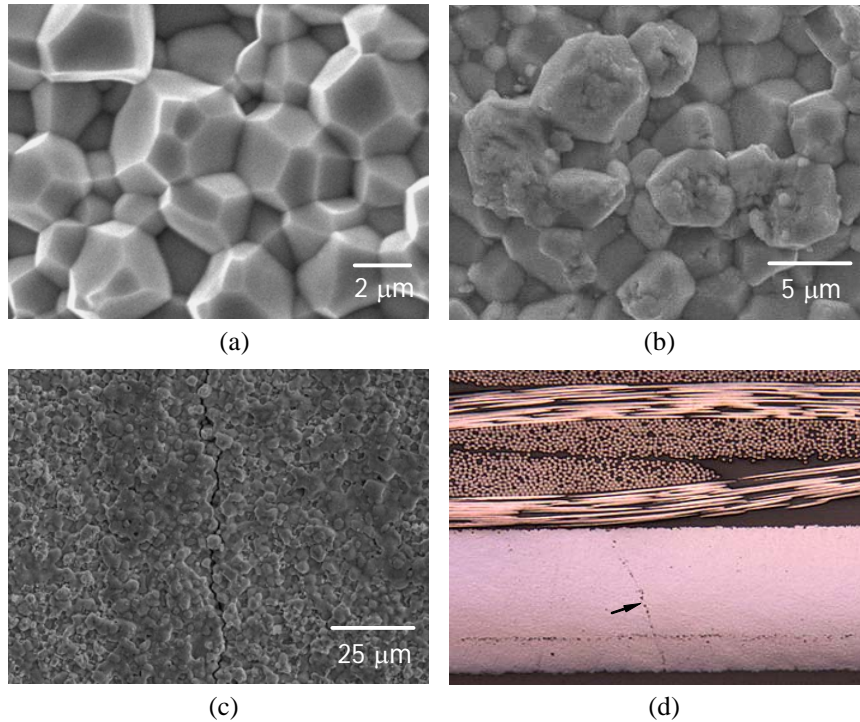
**Fig. 4** Micrographs of actuator-1: (a) grains and boundaries on the surface of PZT ceramic with no electric cyclic loading; (b) dominant transgranular fatigue damages loaded up to  $10^7$  cycles; (c) an intergranular fatigue main crack propagated across the center of surface; (d) crack developed from the bottom surface to the top surface of the PZT ceramic layer

Fig. 4는 actuator-1의 PZT세라믹 표면을 SEM으로 관찰한 파면을 보여준다. Fig. 4(a)는 피로시험을 하기 전 PZT표면을 관찰한 것으로써, 세라믹 결정립의 평균 크기는 약 1-3  $\mu\text{m}$ 였고 피로하중을 받지 않았기 때문에 손상되지 않은 결정립과 입계를 보여주고 있다. 이에 반해  $10^7$  사이클까지 전기적 피로 하중을 받은 PZT층 표면(Fig. 4b)에서는 입내 파괴 (transgranular fracture)가 지배적으로 관찰되었으며 입계 파괴 (intergranular fracture)는 거의 관찰되지 않았다. 전기적 하중을 받는 PZT세라믹의 경우, 균열은 입계에서가 아니라 입

내 균열의 형태로 나타난다는 Chung 등<sup>(22)</sup>의 연구 결과와 일치하고 있다. 이와는 대조적으로 작동기의 최대 굽힘 변위가 발생하는 PZT의 중앙 표면에서 관찰한 사진(Fig. 4c)에서는 전기적 피로에 의한 주 균열이 입계를 따라 뚜렷하게 진전되어 있었으며 육안으로도 쉽게 식별이 가능하였다. 일반적으로 전기적 피로하중을 받는 PZT에서의 균열은 인가전압이 항전계(Coercive Field Strength,  $E_c$ ) 이상일 때 발생하는 것으로 알려져 있으나<sup>(23)</sup> 본 연구에서 가한 전압은 PZT세라믹의  $E_c$ 인 8 kV/cm 범위 내에 있다. 이와 같은 피로 균열은 작동기가 굽힘 거동을 할 때 균열 선단에 국부적으로 응력이 집중되면서  $E_c$ 를 초과하여 균열이 성장한 것으로 생각된다.<sup>(24)</sup> 또한, 균열의 좌우에 PZT세라믹이 높은 전압에 장시간 노출되어 녹아내린 흔적도 관찰되었다. 그럼에도 불구하고 주 균열 좌우로는 여전히 입내파괴가 지배적이었다. Fig. 4(d)는 Fig. 4(c)의 단면을 폴리싱 과정을 거친 후 반사식 광학현미경으로 관찰한 사진으로, PZT층 표면에서 생성된 균열이 PZT 내부로까지 진전되어 있었다. 그러나 섬유강화 복합재층에서는 피로에 의한 손상이 관찰되지 않았다.

및 미끄러짐이 지속적으로 발생하게 된다. 따라서 피로균열이 생성된 이후 탐지된 중·저진폭의 신호들은 입내손상과 균열면 사이에서 발생한 미시적 손상에 의한 것으로 여겨진다. Fig. 4의 파면관찰과 Figs.6-7의 변위 및 AE거동을 종합하면, 전기적 하중을 받는 굽힘 압전 작동기에서 발생하는 초기 손상원은 PZT층 결정립 내에서의 미시적 피로손상(입내 파괴)에 의한 것이며 이러한 입내 파괴는 작동기의 변위감소에 큰 영향을 미치지 않은 것으로 보인다. 또한, 작동 사이클이 증가함에 따라 굽힘 변위는 일정하게 감소하는 것이 아니라 오직 입계균열이 성장하는 동안에만 단계적으로 발생하며 이 때 고 진폭의 AE신호가 집중적으로 발생한 것을 보아 PZT 표면에서 발생한 입계균열이 작동기의 성능을 감소시키는 지배적인 인자로 생각된다. PZT세라믹에서의 균열은 인가전압이  $E_c$  이상인 경우에서만 발생한다고 일반적으로 알려져 있다. 하지만 본 연구에서 적용한 인가전압은  $0.75 E_c$ 에 해당한다. 그럼에도 불구하고 명백히 균열이 발생하였다. 이는 입내 손상이 지속적으로 누적되어 입계에서 균열이 개시되고 균열선단에서 국부적인 전압이  $E_c$ 를 넘어서서 발생된 것으로 볼 수 있다.<sup>(24)</sup> 또한, 선행 연구의 결과를 보면 굽힘 거동을 하는 압전 작동기의 경우, 최대 응력은 PZT층과 섬유 바닥층 사이의 층간에서 발생한다. 따라서 파괴인성이 낮은 PZT층에서 균열이 개시하여 PZT 내부로 성장한 것이다. Actuator-1의 경우,  $10^7$  사이클에서 측정된 변위는 약 1.94 mm로써 작동초기 변위 2.3 mm에

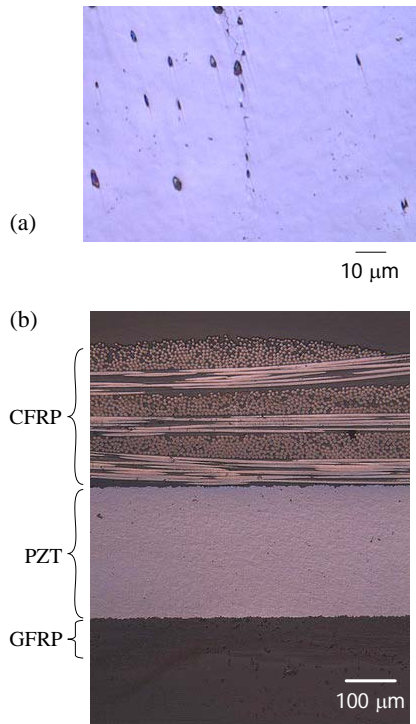
**Fig. 5** Micrographs of actuator-2: (a) surface crack on the PZT ceramic; (b) no fatigue damages in PZT ceramic and fiber composite layers

Actuator-2의 경우, PZT 아래위로 복합재로 보호되어 있기 때문에 손상상태를 육안으로 관찰할 수 없다. 따라서 PZT층을 정밀 관찰하기 위해 정밀절단기를 이용하여 균열발생이 예상되는 지점(최대 굽힘 변위가 발생하는 지점)을 절취한 다음 알루미나 분말( $Al_2O_3$  powder, grade 0.01  $\mu m$ )을 이용하여 폴리싱 작업을 하였다. Fig. 5는 그 파면을 반사식 광학 현미경으로 관찰한 결과이다. Fig. 5(a)와 같이 PZT세라믹 표면에서 균열이 생성되어 진전해 있는 반면 이의 단면을 관찰한 사진(Fig. 5b)에서는 actuator-1과는 달리 PZT층에서 균열이 발생되지 않았다. 즉 PZT에서의 표면 균열이 발생하였지만 GFRP 바닥 층이 PZT층을 보호하고 있었기 때문에 표면 균열은 내부로 성장하기 어려웠던 것이다. Actuator-1과 마찬가지로 섬유강화 복합재 층에서의 손상은 관찰되지 않았다. 파면 관찰 결과, PZT층의 보호유무에 따라 작동기의 피로손상 진전은 상이하였으며 전기적 피로에 의한 이와 같은 손상들은 작동기의 성능에 적지 않은 영향을 미쳤을 것이다.

볼 때, actuator-2의 경우 PZT층에서 입내 피로손상이 지배적이었음을 알 수 있다.  $10^7$  사이클에서 측정된 굽힘 변위는 2.32 mm로써 작동초기 변위에 비해 7.9 % 감소하였으며 actuator-1의 변위 감소율(15.8%)에 비해 낮은 수준이다. Fig. 5에서 확인되었듯이, 이는 PZT층 아래위로 섬유강화 복합재료로 보호되어 있는 actuator-2의 경우 PZT층에서의 표면 균열이 층 내로 진전하지 않아 작동 성능의 감소가 크지 않았던 것이다.

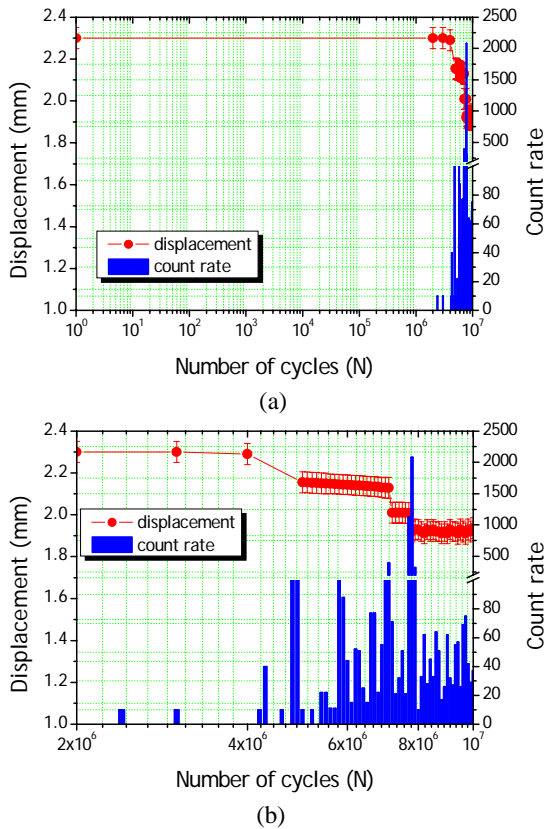
Fig. 6은 13.1 Hz로 가진 하였을 때 actuator-1의 작동 사이클 증가에 따른 횡방향 굽힘 변위와 이에 대응하는 음향방출 사상률의 거동을 나타낸 것이다. 사상률은  $10^5$  사이클 당 음향방출 사상 발생수로 정의되며 굽힘 변위는  $-6$  kV/cm와  $+6$  kV/cm에서 각각 측정된 절대변위의 총 합이다. 작동 초기 변위는 2.3 mm이었으며 최초 AE 발생 시점인  $2.4 \times 10^6$  사이클까지 작동변위는 거의 감소하지 않았다. 하지만, 약  $5.0 \times 10^6$  그리고  $7.2 \times 10^6$  사이클에서 뚜렷한 변위의 감소를 보였으며 이 시점에서 AE 발생률이 비교적 높았다. 즉 작동기 내부에서 거시적인 손상이 발생한 것이다. 또한  $7.8 \times 10^6$  사이클에서 6.1%의 변위 감소와 함께 AE 발생률은 최대에 이르렀다. 이는 이 시점에서 작동기의 PZT층에서 Fig. 4(c)와 같은 입계 균열이 PZT층에서 빠른 속도로 진전하였기 때문이며 육안으로도 관찰할 수 있었다. 하지만 PZT 표면에서의 균열이 작동기의 최종 고장을 초래하지는 않았다. 굽힘 변위의 감소가 없거나 미미한 구간에서는 AE 발생률이 매우 낮은 수준임을 알 수 있는데 Fig. 4(b)와 같이 PZT 결정립 내에서 입내파괴(전기적 피로에 의한 미소균열)가 지속적으로

**Fig. 6** Behavior of displacement and the AE count rate with increasing the number of cycles for actuator-1: (a) the entire cycling loading and (b) the loading range between  $2 \times 10^6$  and  $10^7$  cycles.

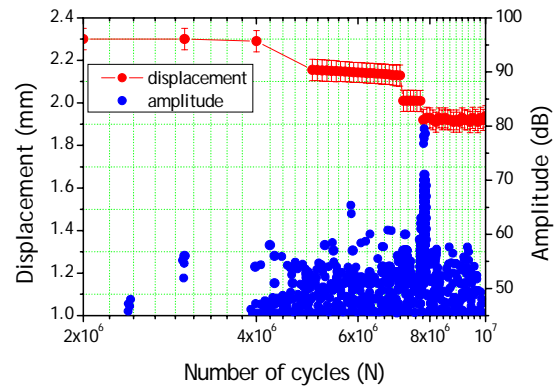
전기적 피로에 의한 손상 발생원과 진전과정을 더욱 면밀히 조사하기 위해  $2 \times 10^6 \sim 10^7$  사이클 구간에서 발생한 변위거동과 AE진폭의 분포를 Fig. 7에 도시하였다. 최대 AE 발생지점인  $7.8 \times 10^6$  사이클에서 75 dB 이상의 고진폭 신호들이 발생<sup>(25)</sup>하였으며 이와 동시에 변위도 크게 감소한 반면,  $7.8 \times 10^6$  이후에서  $10^7$  사이클 구간에서는 AE 발생률도 낮은 수준이며 45-60 dB 사이의 비교적 중·저진폭 신호들만이 탐지되었다. 작동기가 전기적 하중을 받는 동안 PZT세라믹은 면내 방향으로 압축과 팽창을 반복하게 되고 모멘트 평형에 의한 중립면이 PZT층 상부에 존재하여<sup>(15,16)</sup> 작동기는 굽힘 거동을 하게 된다. 이로 인해 PZT표면에 생성된 균열은 열림 및 닫힘 거동을 반복하게 되고 이러한 과정에서 균열 면 (crack face) 사이에서 마찰에 의한 미시적 마멸

**Fig. 7** Behavior of displacement and the AE amplitude for actuator-1 between  $2 \times 10^6$  and  $10^7$  cycles.

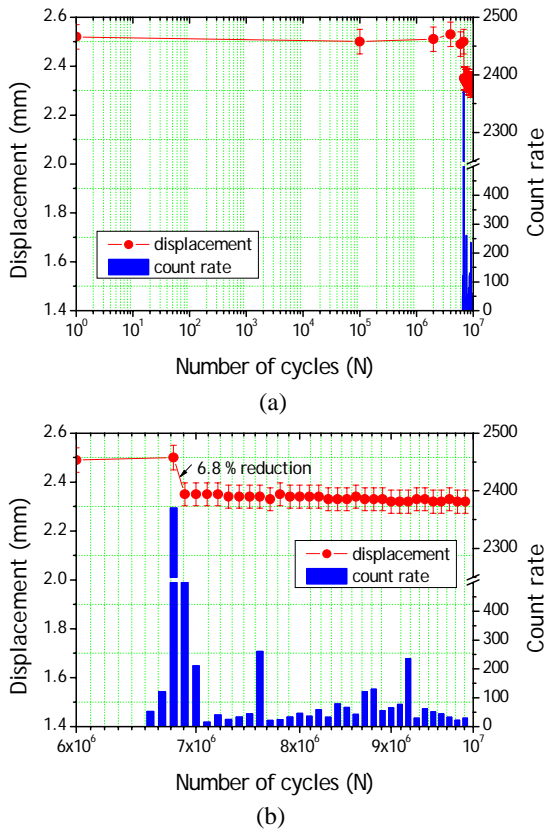
**Fig. 8** Behavior of displacement and the AE count rate with increasing the number of cycles for actuator-2: (a) the entire cycling loading range and (b) the loading range between  $6 \times 10^6$  and  $10^7$  cycles

Fig. 8은 PZT세라믹 아래-위로 섬유강화 복합재로 보호되어 있는 actuator-2의 전기적 피로 시험 결과를 나타낸다. 전체적인 굽힘 변위 및 AE거동은 actuator-1과 비교하여 상당히 다르게 나타났다. 작동 초기 변위는 2.52 mm로 측정되었으며 actuator-1보다 약간 높은 값이다. 압전 작동기는 공진주파수에서 최대의 작동성능을 나타내는데<sup>(20)</sup> 구동 주파수 13.1 Hz는 actuator-2의 실험으로 측정된 공진주파수이다. 이로부터 압전 작동기의 작동성능은 구동 주파수를 조정함으로써 제어할 수 있다. 최초 AE신호는  $6.6 \times 10^6$  사이클에서 발생하기 시작하였다. Actuator-1이  $2.4 \times 10^6$  사이클에서 AE발생이 시작된 것에 비하면 초기 손상시점이 상당히 지연되었음을 알 수 있다. 이후 AE

발생률은 최대 사상률 발생지점인  $6.9 \times 10^6$  사이클까지 급격히 증가하였으며 이 시점에서 측정된 변위는 2.35mm로 작동초기의 변위보다 6.8% 감소하였다. 강유전체인 PZT에서 AE 발생률은 미소 균열의 생성<sup>(26)</sup> 그리고 분역 반전 (domain switching)<sup>(27)</sup>에 의해 증가하는 것으로 알려져 있으나 본 연구에서 사용한 PZT는 약  $\pm 8.2$  kV/cm에서 분역 반전이 발생하므로 Fig. 8에서 초기 AE 발생률이 증가하는 것은 작동기 내부에서 Fig. 5(a)와 같은 균열이 개시하여 진전하였기 때문이다. 이후 천만 사이클까지 AE발생률은 급감하였고 굽힘 변위의 감소율도 상당히 미약한 수준이었다. 변위와 AE발생률의 거동을 감안할 때, 최대 사상률 발생지점에서 생성된 균열은 더 이상 급진전 하지 않았거나 다른 거시적 손상이 발생하지 않은 것으로 생각된다. 이는 actuator-2의 경우 PZT세라믹 아래-위로 섬유강화 복합재로 적층되어 있어 PZT세라믹에서의 균열성장을 저해하였기 때문이다.

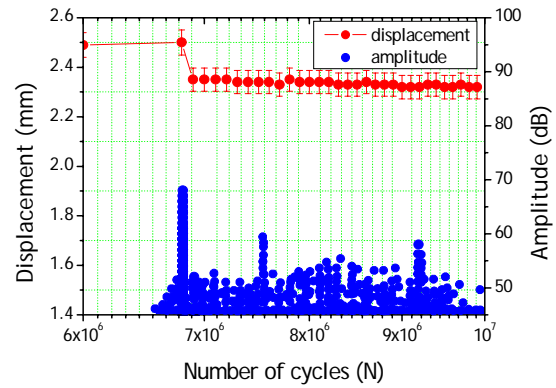
**Fig. 9** Behavior of displacement and the AE amplitude for actuator-2 between  $6 \times 10^6$  and  $10^7$  cycles

Fig. 9에는 사이클 증가에 따른 AE진폭의 분포를 나타내었는데 최대 사상률 발생시점 이전에는 45-53 dB의 저진폭 신호가 주류를 이루었으나 최대 사상률의 발생지점인  $6.9 \times 10^6$  사이클에서는 45-69의 비교적 높고 낮은 신호들이 집중적으로 발생하였음을 알 수 있다. 이러한 AE특성은 Fig. 4(b)와 같이 입내에서 미시적인 피로손상이 누적되어 균열 발생이 용이한 입계에서 균열이 발생하였음을 말해주고 있다. 이후 AE진폭의 분포는 다시 낮아졌다. 이러한 AE진폭의 특성을 고려해

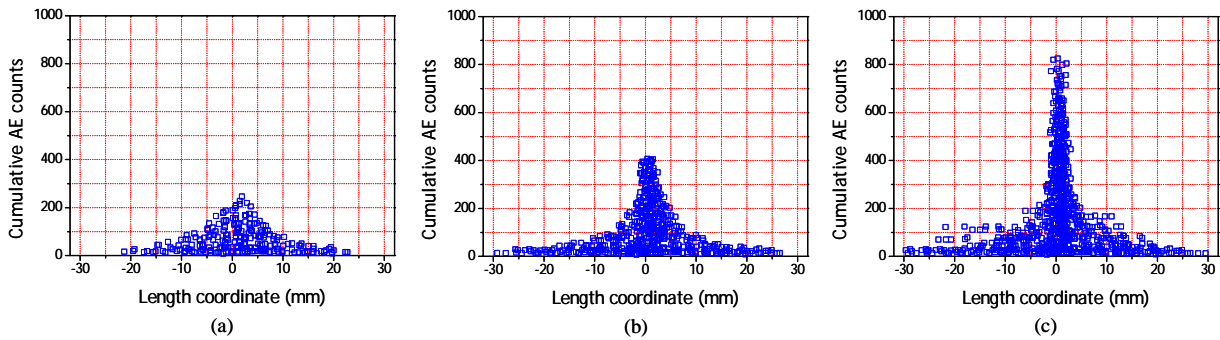
**Fig. 10** Location of the detected AE counts for actuator-1: (a) at  $6.0 \times 10^6$  cycles; (b) at  $7.2 \times 10^6$  cycles; (c) at  $10^7$  cycles

Fig. 10은 actuator-1에 대하여 특정 사이클 단계에서 기록한 위치표정의 결과를 나타낸 것이다. x축 상의 -30에서 +30의 길이는 AE 센서1과 센서2 사이에 미리 설정된 유효 위치표정 영역을, 사각기호는 누적된 AE 사상수를 각각 나타낸다.  $6.0 \times 10^6$  사이클(Fig. 10a)에서부터 균열진전 경로에 위치표정이 많은 것을 알 수 있다.  $7.2 \times 10^6$  사이클(Fig. 10b)에서는 균열이 생성된 지점에서 AE 발생수의 분포가 더욱 두드러졌으며 위치표정 영

역도 압전 작동기 길이방향으로 확대되었음을 알 수 있다. 피로시험 종료시점인  $10^7$  사이클(Fig. 10c)에서는 PZT층에서의 표면 균열이 입계를 따라 성장하고 심지어 내부층으로 표면 균열이 진전한 상태이기 때문에 균열진전 위치에서 상당량의 신호가 집중되었을 뿐만 아니라 균열 진전 경로 이외의 영역에서도 AE신호들이 다량 감지되었다.

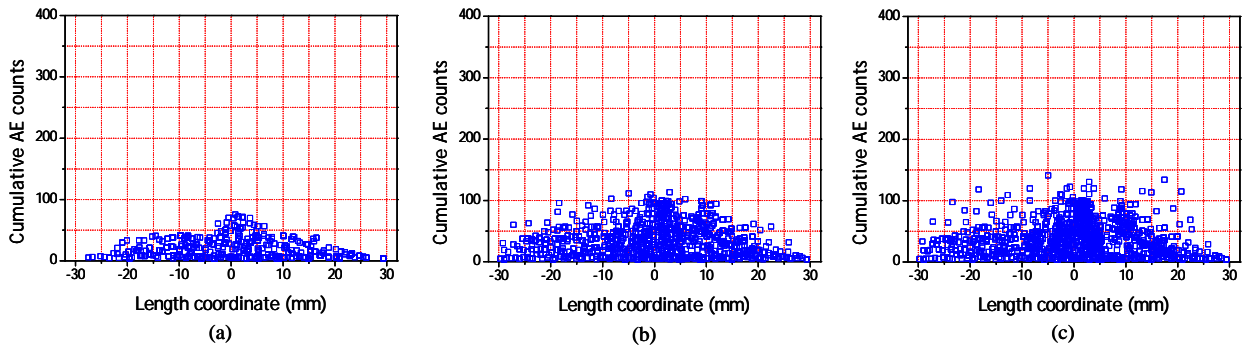
**Fig. 11** Location of the detected AE events for actuator-2: (a) at  $7.0 \times 10^6$  cycles; (b) at  $9.0 \times 10^6$  cycles; (c) at  $10^7$  cycles

Fig. 11은 actuator-2에 대하여 특정 사이클 단계에서 기록한 위치표정의 결과를 나타낸 것이다. Actuator-1과는 달리, 사이클이 증가함에 따라 균열 진전 위치 이외의 영역에서도 많은 AE신호들이 누적되었는데, 이는 Fig. 5(b)에 나타내었듯이 PZT층에서 발생한 균열이 보강되어 있는 섬유바닥층 때문에 PZT층 내로 성장하지 못하였기 때문이다. 이와 같은 이유로, 물론 actuator-2에서도 PZT층에서 균열은 관찰되었지만, 누적된 AE 활성화도 측면에서도 actuator-1에 비해 상당히 낮음을 알 수 있다.
