구동방식에 따른 승용차 엔진룸 화재조사 기법에 관한 사례 연구

A Case Study on the Investigation of Vehicle Fire According to Drive Train

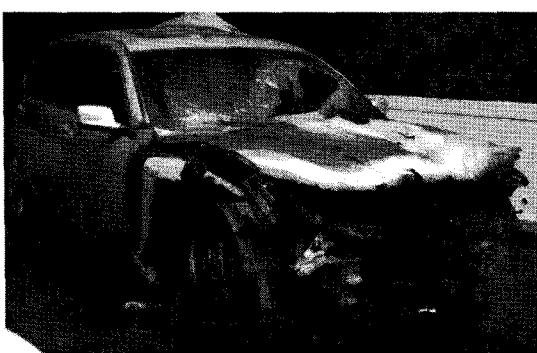
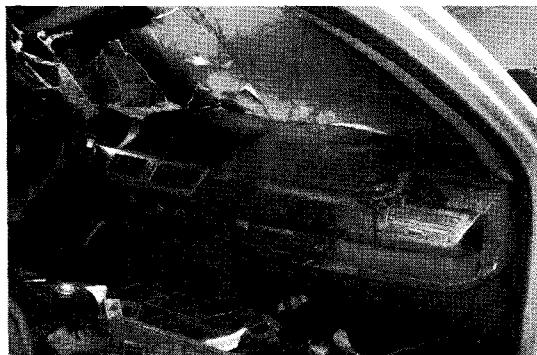
Fig. 6. 사례 1 차량의 소손상태.

그림 6은 사례 1 차량의 소손상태를 나타낸 것이다. 엔진 룸은 심하게 소손되었지만 센터바디와 리어 바디는 소손되지 않았다. 차량화재를 조사할 때 외판패널의 소손상태를 비교하는 것이 일반적인 방법이고 당해 차

랑의 본네트 상부가 타부위에 비해 심하게 소손되어 있었다. 이러한 부분은 화염의 영향을 집중적으로 받은 부분이므로 이곳에 대한 조사가 중심되어야 하며 그 결과 엔진 좌측 배기 매니폴드를 중심으로 화염이 전이된 것으로 추정하였다. 이 사례의 경우 대시 패널 좌측의 소손은 심하게 나타났지만 우측의 소손은 크지 않았다.

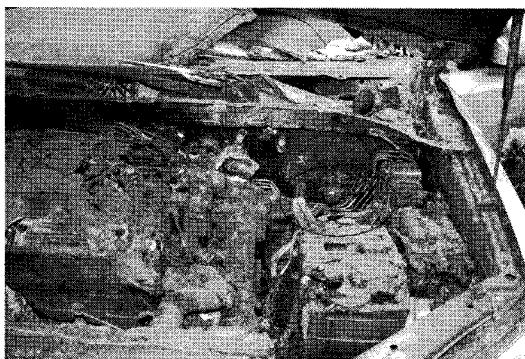
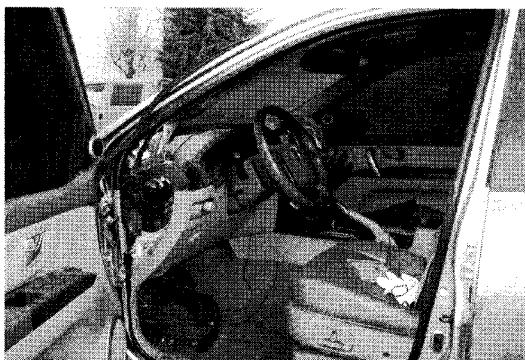
Fig. 8. 사례 2 차량의 소손상태.

사례 2 차량의 소손상태를 그림 8에 나타내었다. 배터리와 배력장치 사이의 소손이 크게 나타났고 좌측 카울 패널의 소손이 심하게 나타났으며 운전석 쪽 대시 보드 상부가 화열에 의해 녹아 내려 있다. 하지만 운전석 하부의 대시 패널의 소손은 나타나지 않았다. 그림 9는 사례 2 차량의 발화부와 대시 패널의 상태를 도해로 나타낸 것이다.

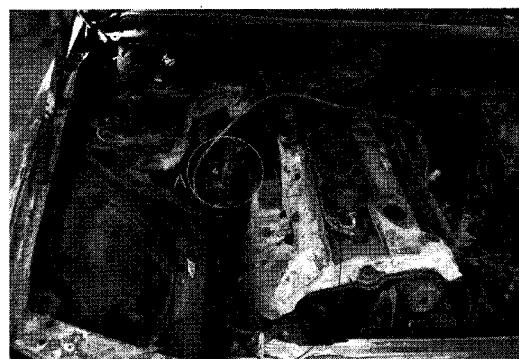
Fig. 10. 사례 3 차량의 소손상태.

사례 3 차량의 경우 엔진 룸의 모든 부품들이 전소되었고 특히 우측 라커 암 커버는 용융되었다. 대시 보드의 상부는 화열에 의해 녹아 내렸는데 우측이 좌측 보다 더 소손되었다. 본 전의 발화부위는 베이퍼라이저 부분이었다.^{3,4)}

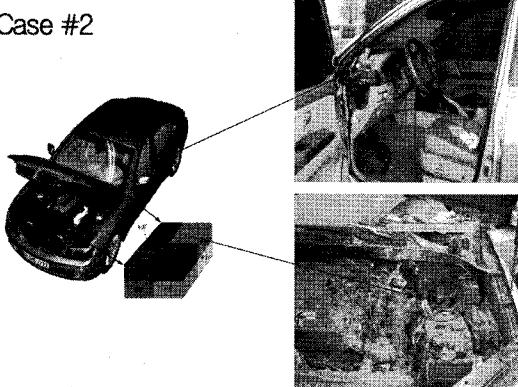
Fig. 9. 사례 2 차량의 발화부 및 대시패널의 소손상태.

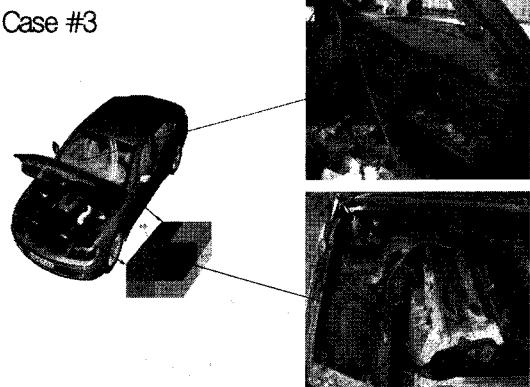
Fig. 11. 사례 3 차량의 발화부 및 대시보드의 소손상태.

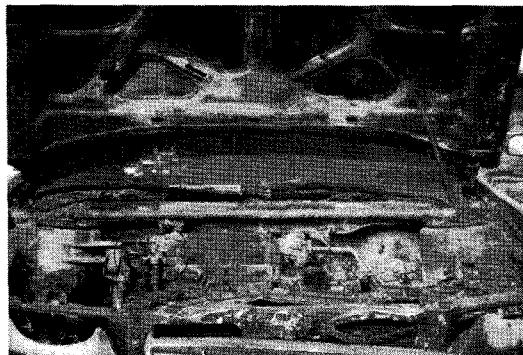
Fig. 12. 사례 4의 차량화재 소손상태.

그림 12와 13은 사례 4 차량의 엔진 룸 소손상태와 대시 보드의 소손상태를 나타낸 것이다. 발화부위로 추정되는 ABS모듈 인근의 소손이 심하게 나타나 있고 동반자석 대시 보드 상부가 녹아 내려 있다. 엔진 룸 상부 #③영역에서 발화된 것으로 대시 패널 하부의 소손은 없었다.

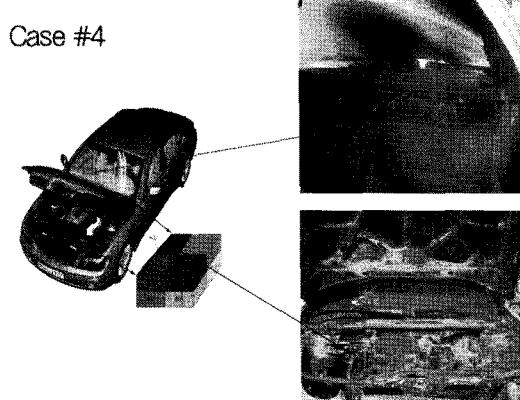
Fig. 13. 사례 4 차량의 발화부 및 대시보드의 소손상태.
