태풍에 의한 피해와 대책 -태풍 “매미”를 중심으로

신 문 섭
군산대학교
토목공학과 교수
seup@kunsan.ac.kr

박 상 길
부산대학교
토목공학과 교수
sakpark@pusan.ac.kr

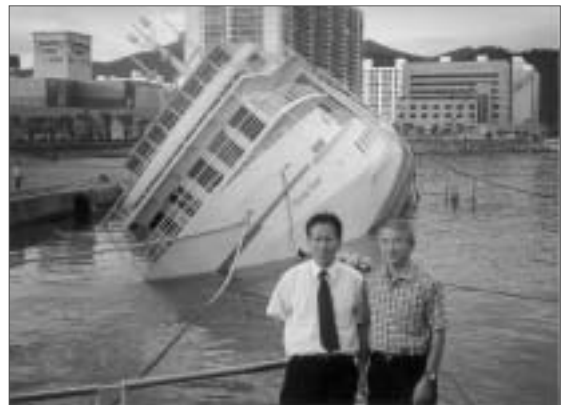
〈사진 1〉 좌초된 선박의 선수방향에서 촬영

한화콘도의 피해와 한화콘도 전면의 호안 배후지에 주차중인 차량의 물적 피해도 매우 심했다. 이 지역의 피해현황 중에서 해상 Hotel(선박)의 좌초현상은 태풍의 위력을 보여 주었다 (<사진 1>.)

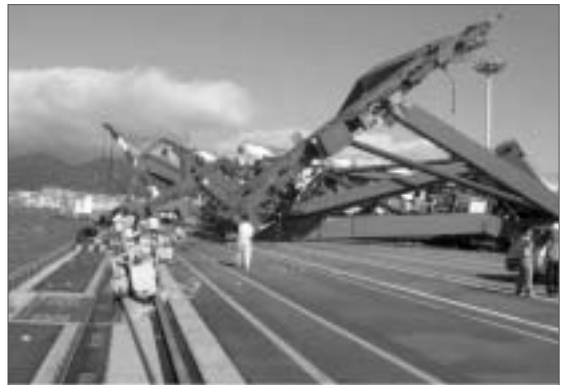
<사진 2> 크레인붕괴상황을 넘어진 방향에서 촬영한 상태

상부(0.8m)에 힌지로 고정되어 있었다. 이곳의 파괴정도는 매우 위험한 수준으로 파손되었고 <사진 2>, 크레인이 붕괴되면서 안벽을 치는 현상이 발생되어 안벽의 조사가 철저하게 이루어져야 한다.

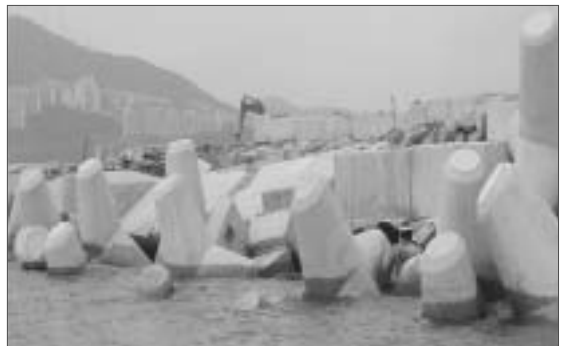
이 시점에서 신선대 인근 P-3 공사 현장의 태풍피해 현황을 보면 높이가 (+) 10.5m인 오류도 방파제를 넘어와 등대의 등루(높이 14.5m)가 파손되었고, 안벽 예정지에 거치한 50Ton T.T.P 300여개가 유실되고 모래를 가득 채운 4,500톤급의 케이슨이 1m

〈사진 3〉해일에 의해 블록이 유실 및 전도된 상태(신선대)

정도 이동되었다 <사진 3>.

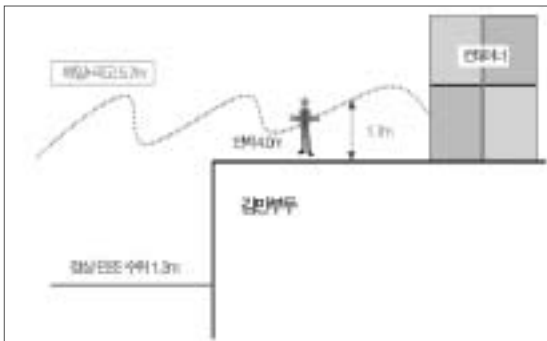
이 해일은 파고와 함께 감만 부두 및 신감만 부두에 밀어 닥쳐 부두에 침수피해를 입혔는데, 감만부두 전면의 파의 처오름을 검토한 결과 최대 5.7m로써 E.L(+) 4.0m인 부두 높이 보다 1.7m 높게 바닷물이 밀어닥쳤다. <그림 7>은 해일에 의한 파의 처오름 현상을 상상하여 모식도로 작성해 보았다.

<그림 7> 부산항 및 해안구조물에 내습한 해일에 의한 월파현상의 모식도

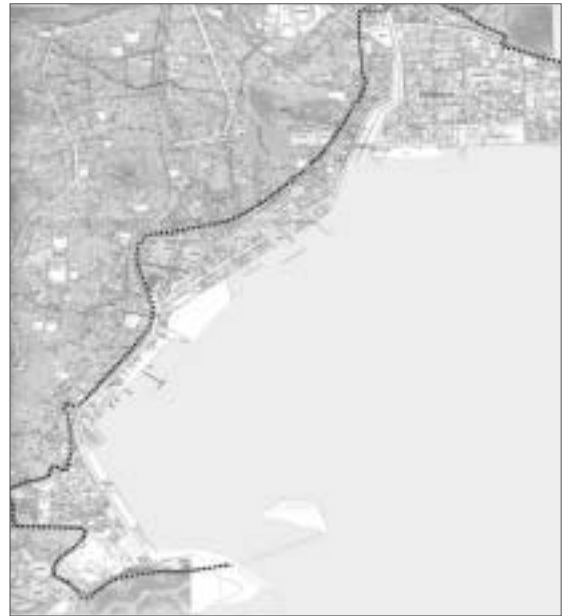
<그림 8> 태풍매미 내습시 침수 피해지역(빛금친 부분)

마산시에서는 태풍 제 14호 “매미”가 통과되면서 해수의 월파량에 의해 침수된 지역을 <그림 8>로

작성하였다. 점선 안쪽이 침수지역을 나타낸다. 이러한 침수지역을 작성하는 것은 방재측면에서 매우 바람직한 계획이다. 이들 지도를 잘 이용하면 마산시의 종합적인 방재대책이 수립될 수도 있다. 이 지도에 의하면 마산항을 매립하여 이용하고 있는 전 지역으로 생각 할 수 있다.

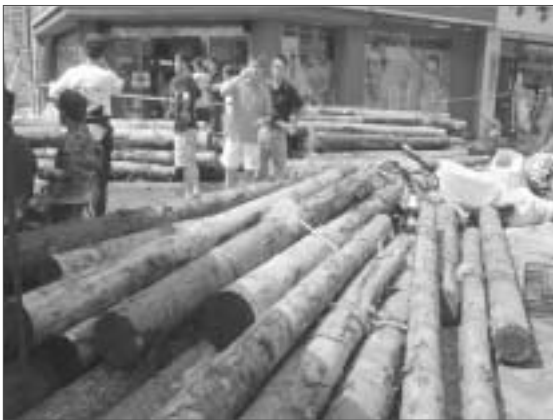
하지 못한 피해를 입었으며, 피해의 대부분은 해일에 의한 평균해수면의 상승으로 인해 월파량에 의한 지하층이나 저층의 침수피해이다. 이번 태풍시의 해안지역의 침수피해의 특징은 장주기파가 내습되면서 부진동과 함께 단시간에 수위가 상승되면서 일시에 안벽을 넘어오는 월파현상을 예상할 수 있다. 이러한 현상의 주된 원인은 저기압통과시의 해수면의 상승과 부진동에 의한 해수면 상승, 고파랑의 내습에 의한 수위 등이 일시에 중첩되어 파의 처오름 현상으로 나타났다고 생각할 수 있다. 이 현상이 발생되면 많은 월파량이 일시에 유입되므로 짧은 시간에 주택지 및 상가를 급습하므로 대피를 할 수 있는 시간적 여유가 거의 없다. 이런 현상이 발생하면서 이때 서항 목재부두 전면에 계류 및 적재시켜 두었던 원목이 부유되어 강풍에 의해 주택지 및 상가내의 도로를 따라서 상가거리 내부로 유입되면서 많은 피해를 가져왔다. <사진 4, 5, 6>은 당시의

〈사진 4〉 서항 부두 원목이 수위상승으로 부유되어 도로를 따라 유입된 상태

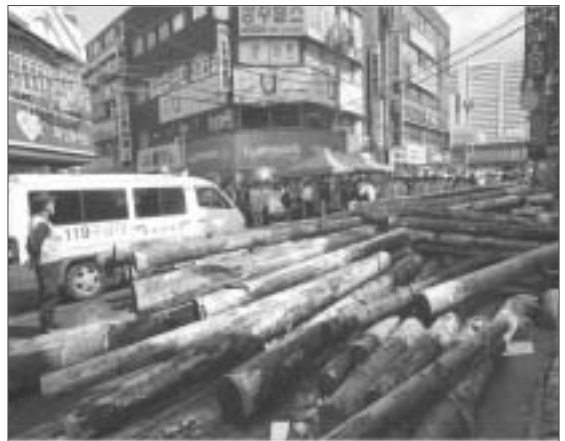
〈사진 5〉 서항부두 원목으로 인한 피해(시가지)

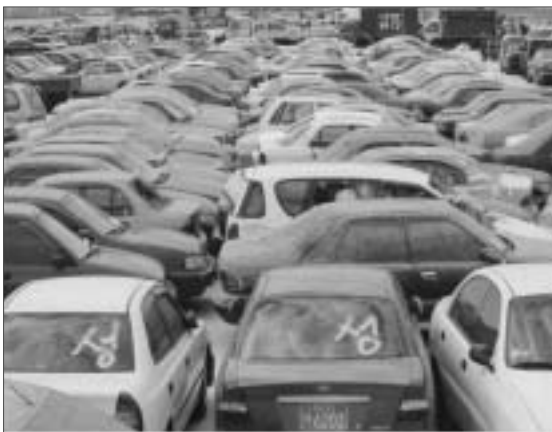
<사진 6> 수해 차량

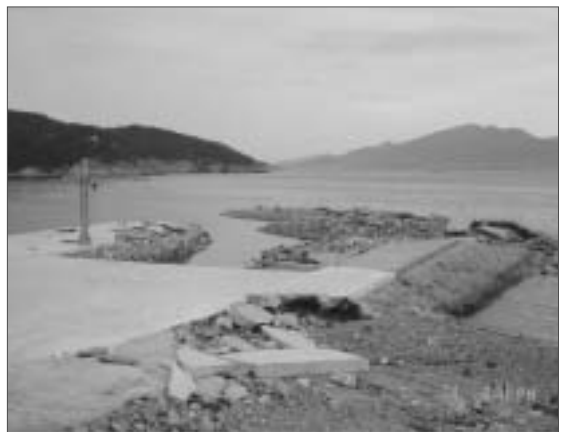
기압 강하에 의한 해면 상승고(cm)는 41.02cm로 계산되었다. 여수지방의 1일 총강우량은 216mm로서 저지대의 침수에 영향을 줄 수 있었다. 여수항도 내항으로 폐쇄된 항의 형태로 되어 있어 태풍 “매미”에 의하여 발생할 수 있는 부진동을 포함한 최고 높이가 5.08m에서 천문 조위 3.5m를 뺀 1.58m의 이상조위는 여수시의 연등천 주변주거지역을 침수시킨 원인이라고 판단된다. 이번 태풍 매미는 9월 12일의 1일 총강우량 216mm의 큰 비와 여수의 최대 풍속 15.4m/sec 의 큰 바람을 동반하였다. 또한 이상조위 발생으로 방파제의 유실과 침수 등 다양한 피해를 유발한 것으로 추정된다. 태풍 ‘매미’ 통과 시 피해원인 분석을 위하여 여수시의 침수피해지역에 대한 피해상황을 사진으로 정리하였다. 여수항 주변의 상가 침수피해를 제외하고도 만덕동의 해수욕장의 모래유실 및 어항의 방파제 유실 등은 큰 피해로 추정된다 (<사진 7>). 그 외 도서지방의 어항 피해 등은 조사되지 않았지만 큰 피해가 있으리라 생각된다.

<사진 7> 여수 만덕동 (방파제 유실)
