화강풍화암 및 풍화토층 지역 깍기 비탈면의 안정성 검토 사례 연구

A Case Study on the Stability Analysis of a Cutting Slope Composed of Weathered Granite and Soil

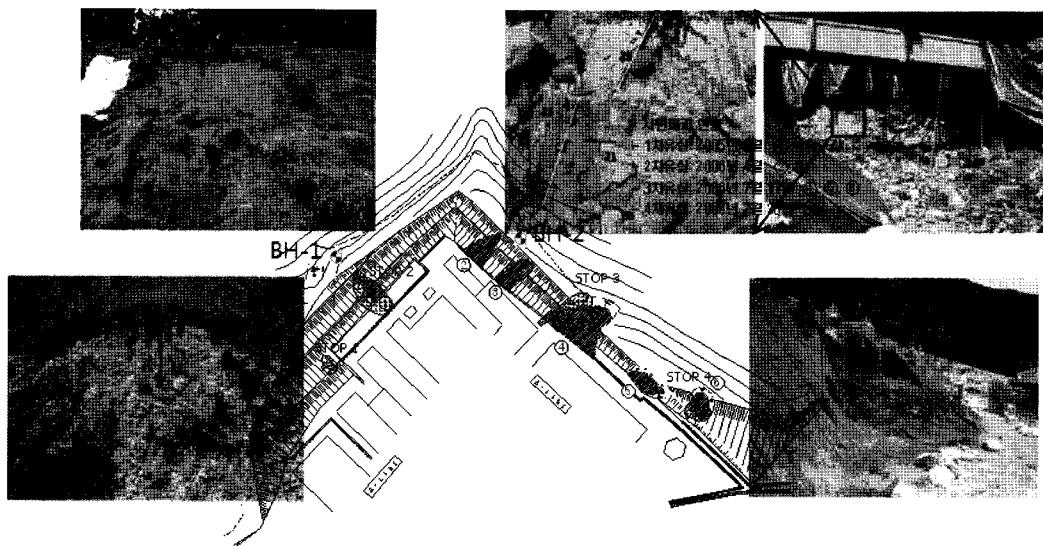
그림 1. 깍기 비탈면의 위치별 비탈면 파괴 현황 및 시추공 위치

Stop 1-4까지 4개소의 노두관찰로부터 비탈면의 지반특성을 파악하기 위해 노두관찰을 수행하였다. Stop 1의 지반은 반상화강암으로 이루어져 있고, Stop 1 및 2의 지표는 완전히 풍화되거나 풍화잔류도인 마사토가 덤徊있었으며, 이들 풍화토와 풍화암사이가 활동면이 되어 상부의 토사가 비탈면 하단으로 밀려 내려왔을 것으로 유추되었다(그림 1).

Stop 4는 화강암 지반을 덮고 있던 봉적층이 무너져 사태가 발생한 것으로 추정되었다.

이곳의 비탈면 파괴 이력은 2005년 7월부터 2006년 7월까지 총 4차례였으며, 강우 이력과 비교 결과, 주로 강우 이후 비탈면파괴 현상이 발생 하였던 것으로 판단되었다.

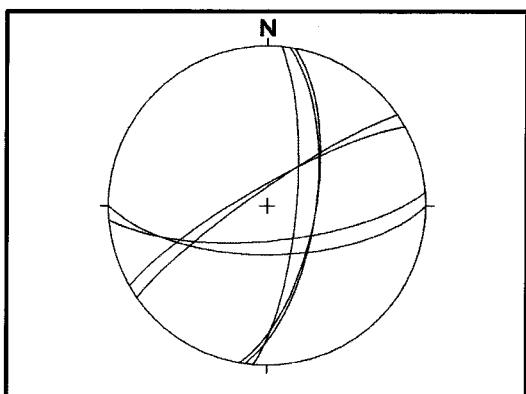
반면 Stop 3은 흑운모의 함량이 적은 우백질화강암이 지반을 이루고 있으며, 특히 이곳은 비탈면의 경사방향과 평행한 절리들이 발달하여 이 절리면을 따라 사태가 발생하였던 것으로 유추되었다. 이 지점의 노두에서 측정한 절리들은 J1, J2 및 J3의 3 방향이 발달하는데 J1 절리는 북북동 방향의 주향에 70도 내외의 경사각을 가지며 남동쪽으로 경사진다. 또한 J2 절리는 거의 동서 방향의 주향에 70도 내외로 남쪽으로 경사지며, J3은

북동내지 동북동 방향의 주향에 80도 내외의 경사각을 가지며 북서경하고 있다(그림 2).

그림 2. Stop3 지점 절리면의 등면적망 하반구 투영도

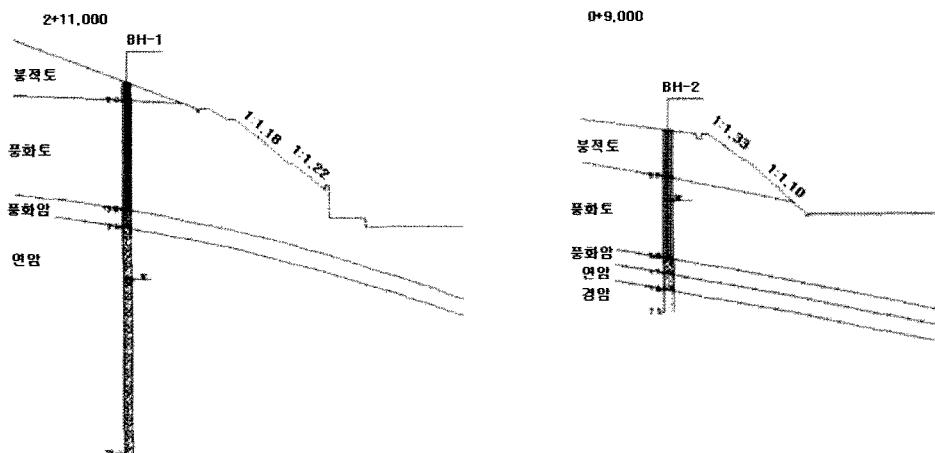
고 비탈면안정해석을 하기 위해 총 2공의 시추조사를 실시하였다(그림 3). 각 시추공 위치에서 파악된 지층 개요는 봉적층의 경계가 BH-1에서 2.0 m, BH-2에서 5.2 m로 비교적 BH-2 지역이 깊게 형성되어 있는 반면, 풍화토의 경우는 각각 14.0과 9.0 m로 BH-1이 더 깊게 나타났다. 지하수위의 경우 각각 20.5 m와 7.3 m로 BH-2 지역의 지하수위가 높게 형성되어 있었다.

특히, 8월 23일 측정된 현장의 지하수위는 BH-1에서 GL-21.7 m, BH-2에서 GL-7.8 m임. BH-1의 지반고가 EL. 53.88이고 BH-2의 지반고가 EL. 48.61임을 감안하면, BH-2의 지하수위가 약 8.6 m 낮게 형성되고 있다. 또한 지하수위는 BH-1에서는 비탈면의 저면 보다 낮은 반면 BH-2에서는 비탈면 내에 위치하고 있기 때문에, 이와 같은 현상은 현장의 지반조건을 고려할 때 BH-2가 위치하는 B-Line의 비탈면이 강우에 의하여 쉽게 포화되어 지하수위가 상승할 가능성이 큰 것으로 파악되었다.

그림 3. 현장 지하수위와 지반조건

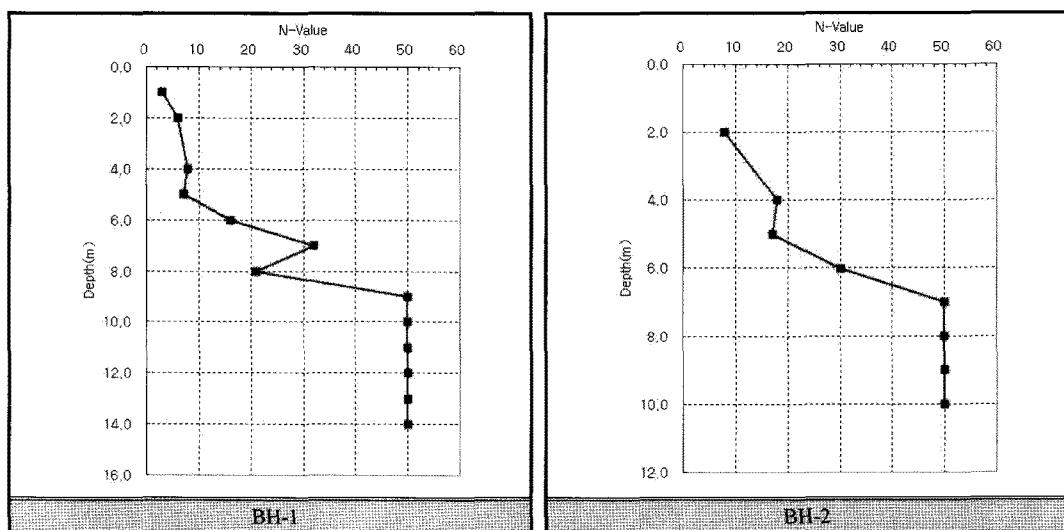
시추공 BH-1와 2에 대해서 총 22회의 표준관입시험을 실시하였으며, 심도에 따른 N치 변화는 그림 4와 같다.

그림 4. 심도에 따른 N치 변화

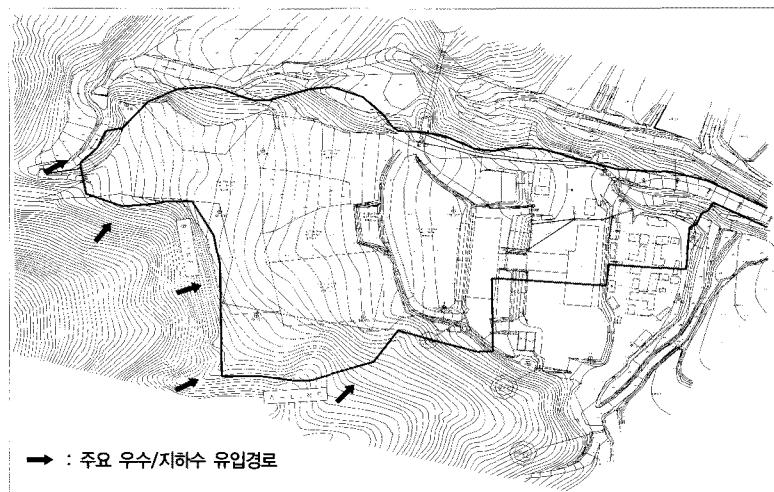
현장의 지형 조건상 우수 또는 지하수는 그림 5와 같이 비탈면의 계곡부와 같은 경로를 통하여 현장에 유입하였을 것으로 추정되었다. 그림 6은 B-LINE에서 파괴된 비탈면을 통하여 지하수가 배출되는 것을 보여주고 있으며, 지하수의 주요 배출 경로가 될 수 있음을 알 수 있다. 그러므로 이 구간은 비탈면으로 지하수 유출이

그림 5. 지형조건에 따른 주요 우수/지하수 유입경로의 추정

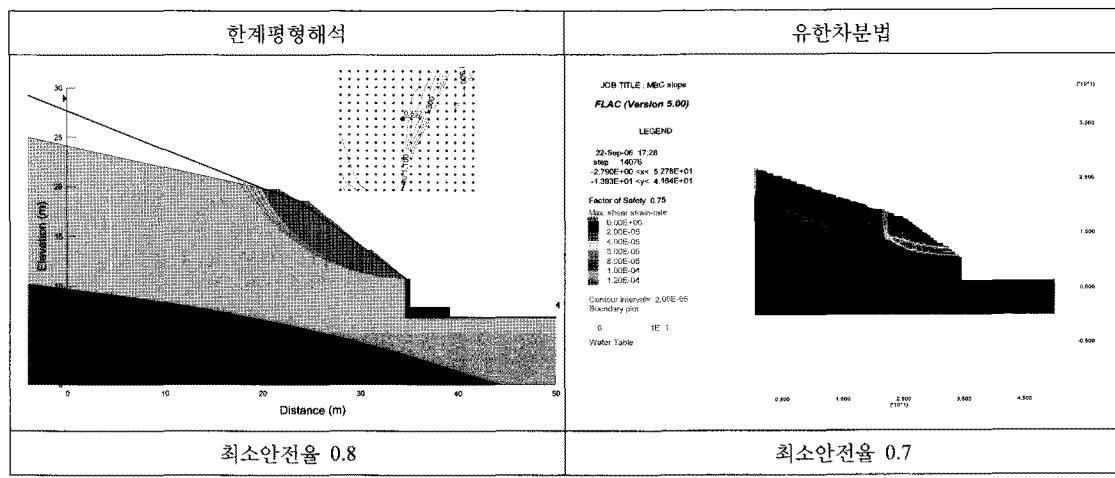
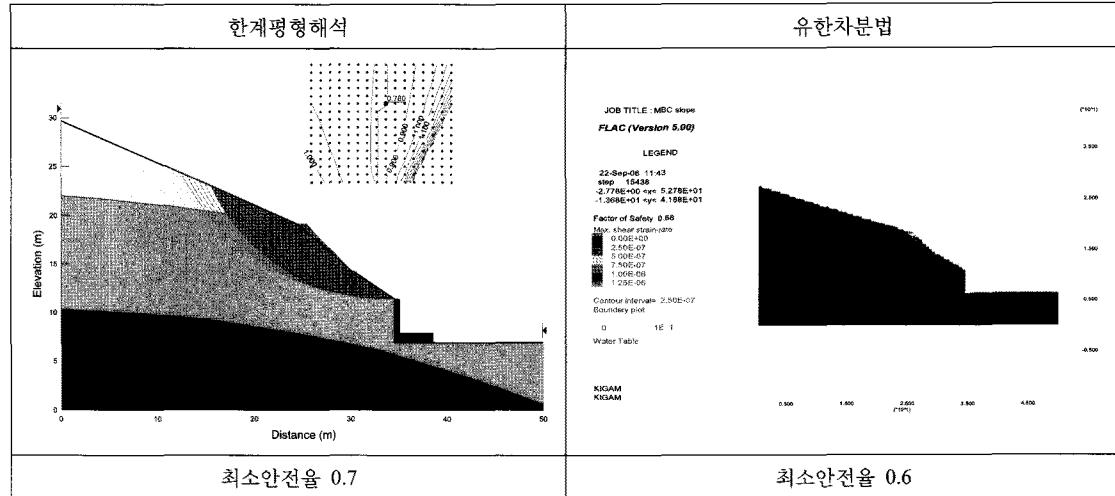
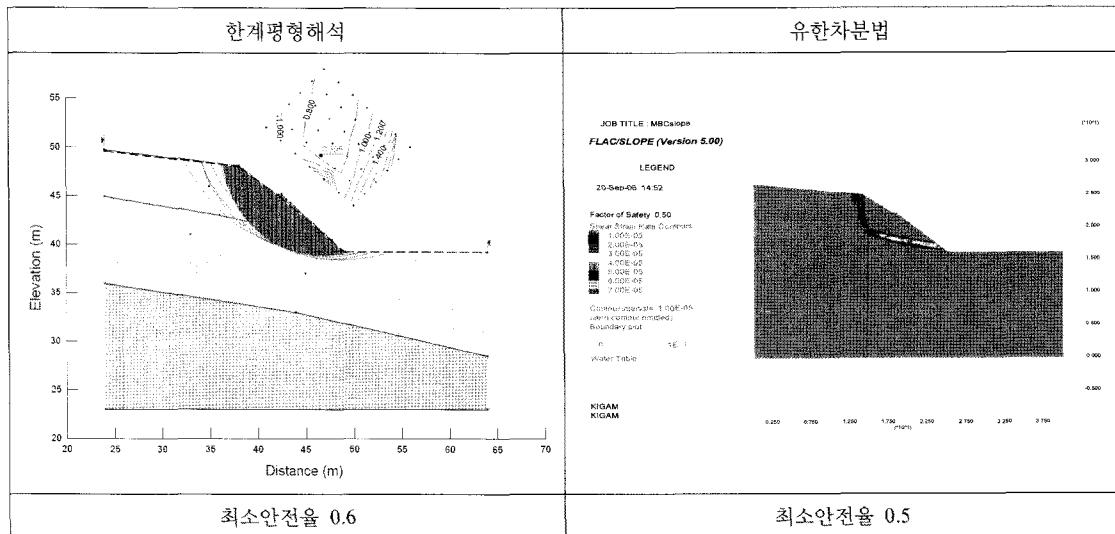
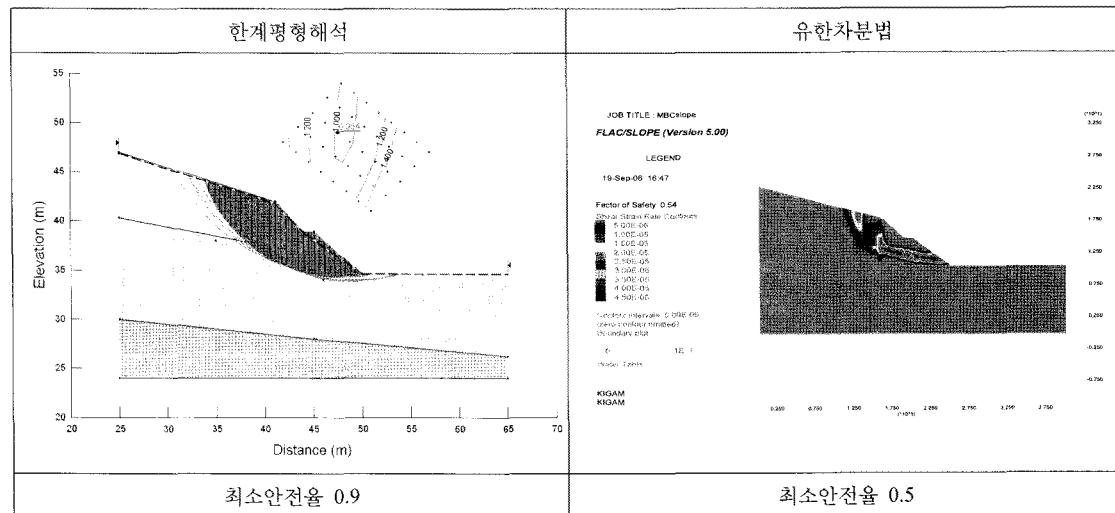
그림 8. 기존 비탈면에 대한 안정성 검토 결과(계속)

건기시와 우기시의 비탈면안정 해석 결과는 한계평형법에 의한 결과와 유한차분법에 의한 해석 결과가 매우 유사한 경향을 나타내었다. 해석 결과 대부분의 비탈면에서 건기시에는 B-Line의 일부를 제외 하면 대부분 적용 허용안전율 기준을 만족하나 우기시에는 모든 단면에서 안전율 기준을 만족 시키지 못하였다(그림 8). 이러한 결과는 현장의 지반조건, 비탈면 파괴 현황과 대체로 일치하는 결과였다. 안정성 검토 결과 본 현장의 비탈면은 비탈면안정 대책공법을 반드시 적용하여야 하는 것으로 나타났다.

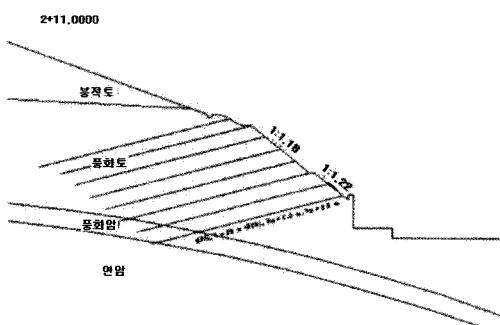
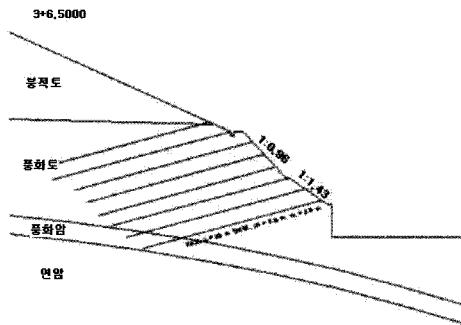
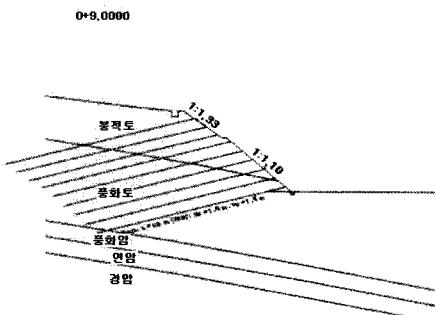
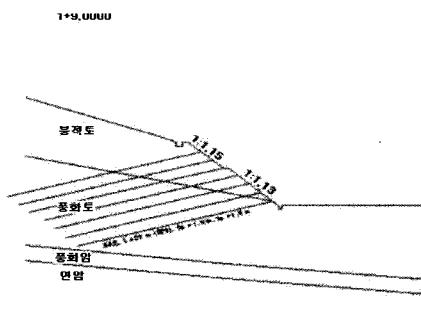
그림 9. Soil nailing 공의 검토 단면

STA 2+11.000, 3+6.5000, 0+9.0000 그리고 1+9.0000에서의 기존 비탈면의 경우, 해석결과는 우기 시에만 허용안전율미만의 최소안전율을 가지는 것으로 나타났으며, 잠재적 비탈면파괴를 예상할 수 있었다. Soil nailing 보강후 최소안전율을 산정한 결과, 모든 해석 비탈면에서 전기 우기 모두 허용 안전율 이상으로 나타났다. 이는 제시한 Soil nailing 보강효과가 적절하게 작용하여 잠재적 비탈면 파괴를 억제할 수 있는 것으로 사료된다. 구배 조정만을 고려하였을 경우 모든 해석 비탈면에서 우기시 허용안전율 미만의 최소안전율을 보여주었다.

설계적용 Soil nailing 공은 재질 D 32 mm 철근, SD-30 ($\sigma_y = 3,000 \text{ kg/cm}^2$)을 사용하고, 간격 A-Line $2.0 \times 2.0 \text{ m}$, B-Line $1.5 \times 1.5 \text{ m}$ 및 길이 $L = 20 \text{ m}$ 로 시공하는 것을 가정하였다. Soil nailing 공 적용후 안정성 검토를 위한 대표단면은 그림 9와 같다.

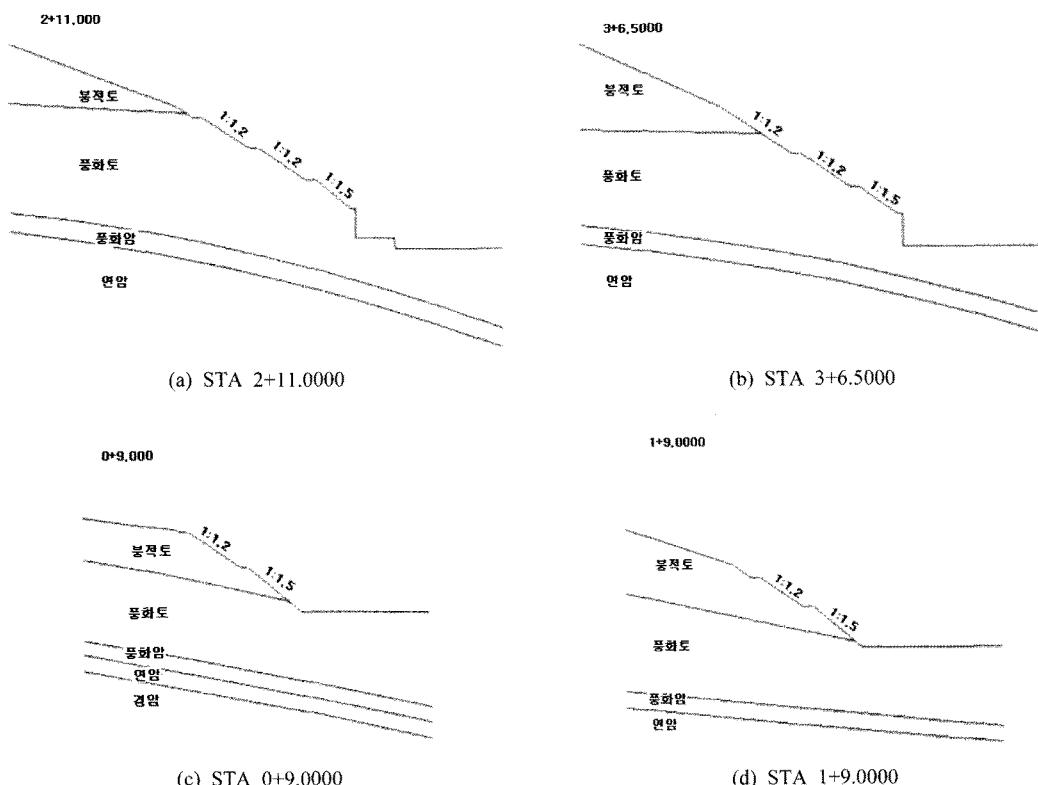
그림 10. 절토공법의 검토단면

토사원지반 절토비탈면 표준경사 기준에 의해 적용비탈면 경사는 비탈면 하부 1:1.2, 비탈면 상부 1:1.5, 소단 너비 1.0 m으로 설정하여 검토하였다(그림 10).

따라서 지하수 수위 조절의 필요성이 있는 것으로 사료되며, 이에 구배 조정과 함께 지하수 수위 조절을 함께 병행하는 보강공을 고려하였다. 이 경우 모든 대표 비탈면에서 허용안전율을 이상의 최소안전율을 보였다. Soil nailing 보강이나 지하수 수위 조절을 병행하는 구배조정은 비탈면 안정화를 위해 모두 유효한 보강공이라 판단되었다.
