# 고속차량 KTX의 고장 예방대책에 대한 고찰 (냉각송풍기를 중심으로)

| 강 기 석 | 수도권철도차량관리단 고속차량전기팀
| 김 진 규 | 기술본부 차량기술단 고속차량팀

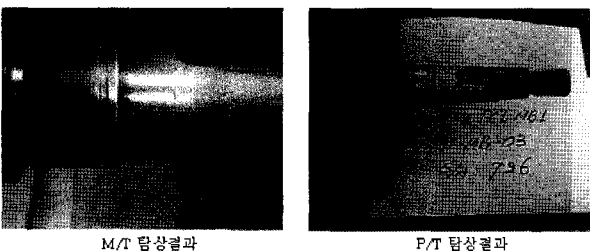
회전자 축 초음파 탐상에서 2006년도 계약자가 NOCO 작업으로 교환한 축에서도 다음 그림 1과 같이 균열이 발생되어, 회전자 축의 불량률이 로트성이 아닌 냉각송풍기의 설계결함이 원인일 수도 있다는 가정을 하게 되었다.

그림. 1. 계약자가 NOCO로 교환한 회전자 축 불량 상태

피로 현상을 감소하기 위해 재료의 특성을 다음과 같이 향상할 것을 권고하였다.

- 비트는 힘(torsion)의 피로에 더 강한 특성을 지닌 재료로 개선
  - key와 기하학적 불연속성 사이의 응력집중을 피하기 위해 key의 길이를 변경하고 key의 형태를 둥근 형태로 개선
- 정밀조사 결과에 따라, 설계나 조립에는 문제가 없는 것으로 나타났으나, 한국의 운행 특성을 반영하여 보다 개선된 재질과

둥근 형태의 key 홈으로 가공된 회전자 170개를 코레일에 제공할 것을 코레일과 계약자는 합의하였다<sup>4)</sup>.

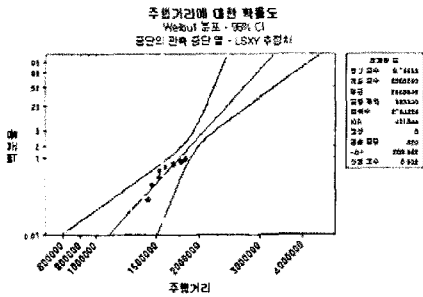
그림. 6. 수명 예측 그래프

약 9.77이므로 고장이 급격히 증가하는 형태를 보인다. 이는 제품 수명 특성 중 노화 또는 피로로 인하여 마모 고장기에 접어들었다는 것을 알 수 있다.

냉각송풍기 고장은 열차의 운행속도를 160km/h 이하로 제한하는 문제점이 있어, 전체의 6%(50개) 고장이 예상되는 주행거리 2,112,031km 도달 전에 주기적으로 교체하여야 할 것으로 판단된다. 이것을 기간으로 환산하면 약 59개월(5년)이며, 도달 시기는 2009년 3월로 예측된다. 따라서 냉각송풍기 날개가 찢어지는 고장을 예방하기 위해서는 2009년 3월전까지 모든 편성에서 냉각송풍기 교체가 이루어져야 할 것으로 보인다.

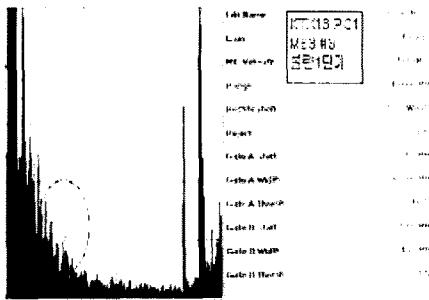
냉각송풍기 회전자 축에 대한 초음파 탐상은, 2005년 11월부터 축 절손 고장이 지속적으로 발생됨에 따라 축 균열 진행 사항을 사전에 확인할 필요성이 있어, 2007년 2월에 시행하였다. 이때 고양기지 배속기 30개 편성 600개를 검사하여 불량으로 추정된 것이 139개로 나타났다. 2차로 2007년 10월 10일부터 11월 21일까지 측정하여 불량으로 추정되는 것이 204개로 나타났다.

2007년도 상하반기의 초음파 탐상 결과로부터, 회전자 축의 불량이 증가한다는 것을 알 수 있다. 이에 따라 회전자 축 초음파 탐상 주기를 6개월에서 4개월로 단축하여 불량을 조기에 검지할 수 있도록 하였다.

회전자 축이 개량되지 않은 344개를 대상으로 2008년 5월 10일부터 6월 26일까지 3차로 측정하였으며, 불량으로 추정되는 것이 105개(소음 발생 10개 포함)로 확인되었다.

그림. 7. 초음파 탐상 결과 불량 상태

초음파 탐상 결과에 따라 우선순위를 정하여 개선된 축을 사용한 냉각송풍기를 교환하고 있다.

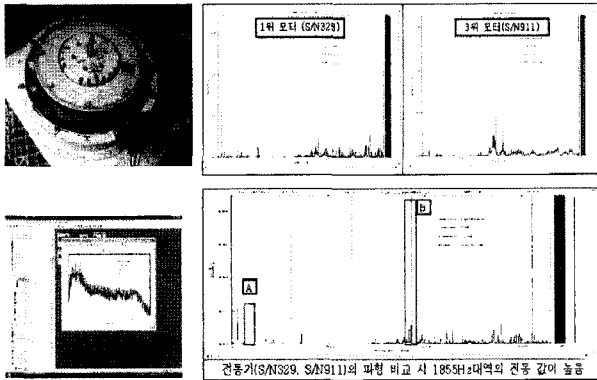
그림 8. 진동가속도 측정 그래프

특히, 진동 측정 시 진동이 과다하게 발생한 것(전동기 S/N : 911)은 분해 결과 베어링이 불량한 것으로 나타났다. 또한 회전자 축 테이퍼 가공면을 확인한 결과 축에 편심이 있는 것으로 의심되어진다. 따라서 회전자 축 가공 시 편심이 발생하지 않도록 가공하여야 할 것이다.

※ A : 외륜 공진주파수가 확인되며(185Hz 대역), 1885Hz 대역의 peak 값은 등진주파수의 10X 성분으로 보이며

B : 외륜 공진주파수의 10X 성분(축 대역 성분 포함)
