# 자가용 전기설비 안전관리자의 PL인식 조사 및 사고사례 연구

(The Study on Facility Accident Case and PL Recognition of the Safety Manager in Electric Installation for Private Use)

Key Words : Product Liability, Questionary Survey, Electrical Fault, Power Cable

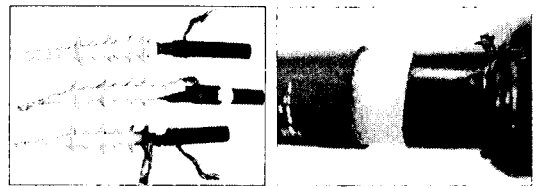
그림 14. 소손된 사고 케이블 사진  
Fig. 14. Photograph of Faulted cable

그림 14는 자가용 전기설비수용가에서 소손된 케이블 헤드부분을 나타낸다. 본 사고는 책임분계점 COS 2차측과 인입케이블(CNCV 60[mm] 1C×3L) A상 접속점에서 지락사고가 발생된 것으로 케이블 사용기간은 약 1년 정도 운용된 것이다. 건전상은 육안상 발견되는 소손 흔적이 없었으며, 그림 (a)의 소손된 케이블 및 케이블 헤드간 접속 부위에서는 탄화흔 및 케이블 심선의 용융이 확인되었다.

(a) 소손된 케이블 (b) 케이블 헤드 처리 불량

본 케이블의 사고원인은 고장 발생부위와 케이블 헤드의 제작사가 3M이며, 각사마다 시공(조립)방법 측면에서 약간의 차이가 있다는 점 및 이의 준수여부는 물론, 과학적 열화원인을 감안할 때, 자기수축형 튜브가 외도까지 덮여 있어야 비로소 전계완화 효과를 얻을 수 있다. 그럼에도 불구하고 이 튜브가 절연체 상에서 마감되어 있는 점과 이 마감 부위에서 사고가 발생했다는 점으로부터 시공방법을 준수하지 않아 튜브의 마감부위에 전계가 집중되어 가압 이후 지속적인 부분방전이 발생하여 케이블에 누적된 스트레스로 인해 발생한 사고로 추정할 수 있다. 이는 제조물 결함에 의한 사고로 판단하기 힘들다.

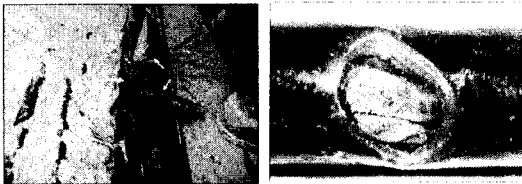
그림 15. 사고현장 및 소손 저압케이블  
Fig. 15. Field and faulted low voltage cable

발적으로 발생한 사고로서, 중동의 건설현장에서 일어난 것이다. 소손 된 케이블의 저압케이블로서 외국기업이 제작한 것이며, 케이블 본체에서 사고가 발생하였다.

(a) 사고현장 (b) 소손 케이블

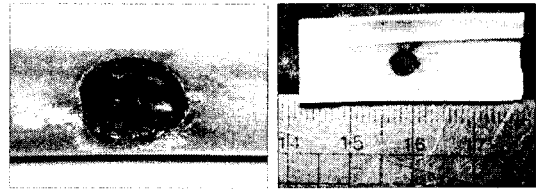
그림 17. 재현된 케이블의 외형  
Fig. 17. Shape of reconstructed cable

그림 17은 과전압을 인가하여 케이블의 사고를 재현한 사진이다. 그림 17 (a)에서 소손 된 형태는 그림 15 (b)의 사고케이블과 유사한 형태를 나타내고 있으며, 아크로 인한 비산정도가 사고케이블보다 심

한 것을 확인할 수 있다. 그림 17 (b)는 아연도금 철선과 구리전선 사이에 있는 절연차폐 부분을 확대한 것으로 약 3[mm] 정도의 타원형의 탄화흔적을 확인할 수 있다. 이는 절연이 가장 약한 부분으로 절연파괴가 발생하는 것으로 판단된다.

(a) 재현된 케이블 사고외형 (b) 절연파괴된 PVC

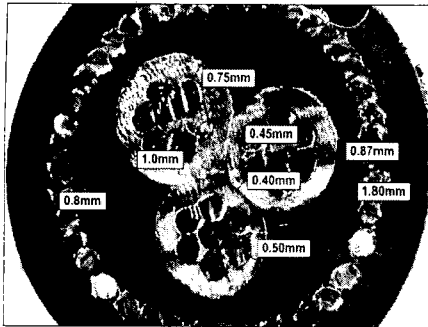
그림 18. 소손 케이블의 절연두께  
Fig. 18. Insulation thickness of faulted cable

저압 케이블의 IEC 규격(IEC 60502-1)[4]을 검토하였으며, 절연피복의 공칭두께는 1[mm]이다. 이에 소손 된 케이블의 절연두께를 측정하기 위해 IEC 60811-1-1(전기케이블의 절연체 및 시스템재료의 공동 시험 방법-제1부 : 시험방법 총칙-제1절 : 두께 및 완성품 바깥지름 측정-기계적 특성 시험)[5]에 의해 다음 식에서 측정하였다.

여기서,  $t_n$ 은 공칭절연두께이며,  $t_m$ 은 측정된 절연두께를 나타낸다. 따라서 저압케이블은 0.8[mm] 이상의 절연두께를 가져야 한다. 그림 16은 의뢰된 본 케이블의 절연두께를 측정한 것이다. 측정결과 평균 0.48[mm]에서 0.65[mm]의 두께를 가졌다. 이는 절연두께가 IEC 규격에서 정한 최소두께에 일치하지 않았으며, 케이블 절연물의 결합에 의한 절연파괴 사고로 추정할 수 있다. 이들 두 가지 사례를 살펴본 결과 케이블의 정밀분석에 의해 케이블 시공 불량과 제조불량에 의한 것을 추정하는 것이 가능하며 PL적용의 가능성을 확인할 수 있었다.
