분진발생지역의 현장실측과 분석을 통한 위험성 평가

(A Risk Assessment in According to Spot Measures and Analysis
in Dust Generation Area)

송길목* · 김영석 · 김종민

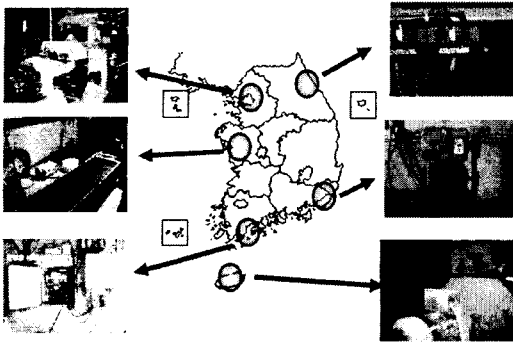
그림 7. 분진발생 현장 실태
Fig. 7. The actual conditions of dust generation area

그림 7에서 화살표로 나타낸 전기설비의 상태는 현장에서의 분진이 설비에 미치는 영향을 정리하여 나타낸 것이다.

지도에 표시된 부분은 국내의 환경조건에 있어서 특이할만한 구분이 될 수 있는 지역을 선정하였으며, 대부분 해안가를 중심으로 분진포집이 이루어졌다. 강원도 동해지역에서 촬영된 경우 단자대의 보호덮개가 제 역할을 할 수 있는 구조로 되어 있지 않아 이에 대한 설치조건을 검토할 필요가 있으며 부식성 가스의 발생으로 인해 설비의 부식이 급격히 빨리 진행되는 것으로 조사되었다. 따라서 분진의 종류와 그 특성에 맞는 관리기준이 요구된다. 표 1은 현장실태를 통해 각 지역에서의 위험요소와 관리상태를 정리하였다.
