복합화력발전소 증기터빈 동익 손상 원인분석 Root Cause Analysis on the Steam Turbine Blade Damage of the Combined Cycle Power Plant

본 논문에서는 최근에 발생한 복합화력발전소 증기터빈부의 저압터빈 최종단 동익의 일체형 슈라우드 손상에 대한 원인분석과 대책을 기술하였다.

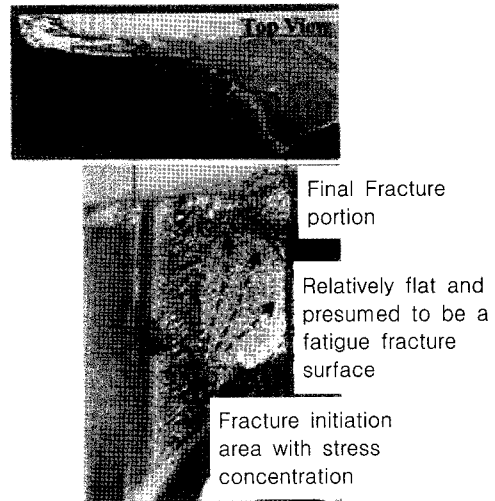
Fig. 5 External observation of the damaged portion

손상면에 침식 흔적이 있고, Fig. 5와 같이 침식면에서 균열이 시작되어 동익의 위쪽 대각선 방향으로 진행되었다.

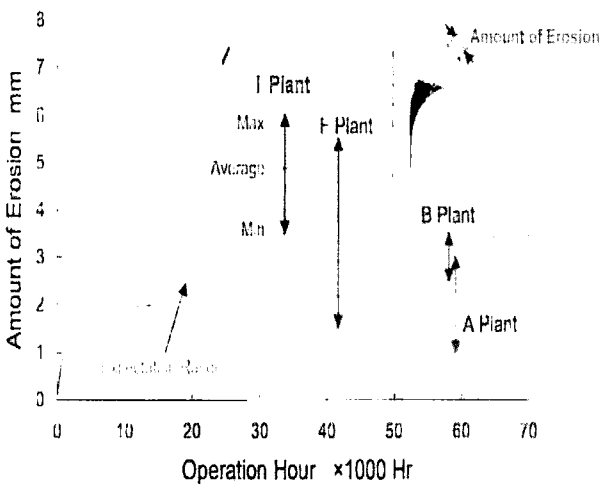
Fig. 7 Diagram of the amount of erosion to operating hour

동익 손상이 발생된 발전소의 침식 상태를 점검한 결과 Fig. 7과 같이 다른 발전소의 침식량과 비교하여 심각한 정도로 침식량이 많음을 언급한 바 있다. Fig. 7은 운전시간에 따른 침식의 정도를 나타낸 선도로서 제작사의 기술규격이나 기준과는 관련이 없는 참고자료이나 Fig. 7에서 보는 바와 같이 본 발전소(I Plant)는 33,000 시간의 운전에도 불구하고 침식량이 크게 나타났다. Fig. 7에서 A 및 B 발전소는 용량이 150 MW이고, 1999. 2월에 상업운전을 시작하였으며, 저압터빈이 single flow로 본 발전소와는 다르다. F 발전소는 용량이 700 MW이고, 2002. 4월에 상업운전을 시작하였으며, double flow에 저압터빈이 2대이며, 최근에 본 발전소와 동일하게 슈라우드 일부가 탈락된 경험이 있다.

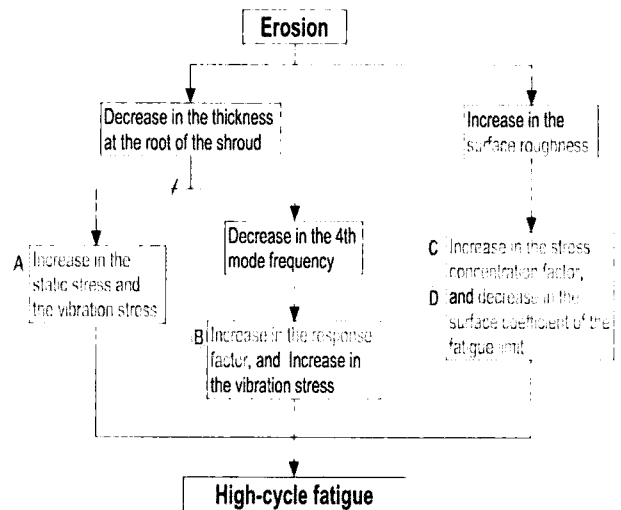
Fig. 8 Failure mechanism of the last stage blade

손상 메커니즘은 Fig. 8과 같으며, 손상의 원인이 경년열화임을 주장하기 위하여 Fig. 9와 같은 피로한도에 미치는 정적응력과 진동응력 관계 선도를 제시하였다. Fig. 9에서 보는 바와 같이 초기 설계값은 정적응력과 진동응력이 매우 낮은 안전한 곳에 위치

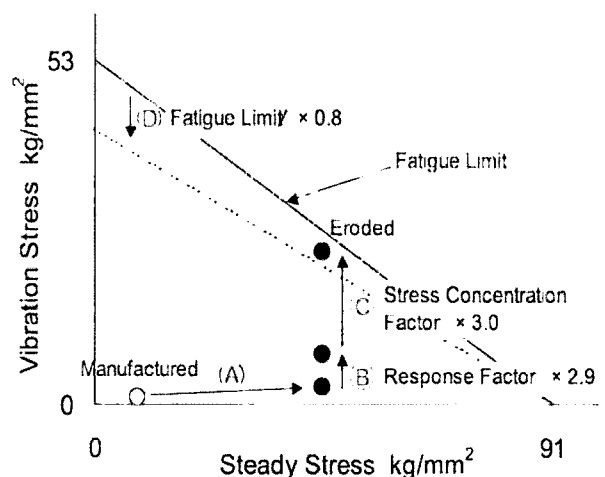
Fig. 9 Steady stress and vibration stress contributing to the fatigue limit

하나 침식에 의하여 A→D의 과정을 통과하면서 실제 응력은 피로한도를 초과하였다.

- A : 슈라우드 루트 형상변경에 의한 정응력 증가
- B : 4차 고유진동모드의 주파수감소로 응답 factor 2.9배 증가
- C : 표면거칠기 증가(notch 효과)로 응력집중계수 3배 증가
- D : 표면거칠기 증가로 피로한도 감소

‘3) 항에서 제작사가 제시한 동익 손상의 근본원인은 고사이클피로(high cycle fatigue)라고 하였다. 그러나 고사이클피로는 정·동응력의 증가 및 피로한도의 감소에 의한 것이고, 이 원인은 침식 때문이라고 하였다.(Fig. 9 참조) 결과적으로 고사이클피로는 침식 때문에 야기된 것이고, 침식이 손상의 근본원인을 알 수 있다. 제작사는 의도적으로 손상의 근본원인이 침식이 아닌 고사이클피로에 의한 것이라고 설명하고 있다.

Fig. 9에서 제작사가 제시한 동익손상 메카니즘의 A, B, C 및 D 항 모두 과도한 침식과 직접적으로 연관되어 있기 때문에 고사이클피로가 손상의 근본원인이 될 수 없다. 즉, 제작사는 심각한 침식손상에 대한 원인을 제시하지 못하였다.
