## 울산항의 항행환경 조사 · 분석

정재용\* · 김철승\* · 박영수\*\* · 정기남\*\*\*

## A Study on the Navigational Conditions in the Ulsan Approaching Waters

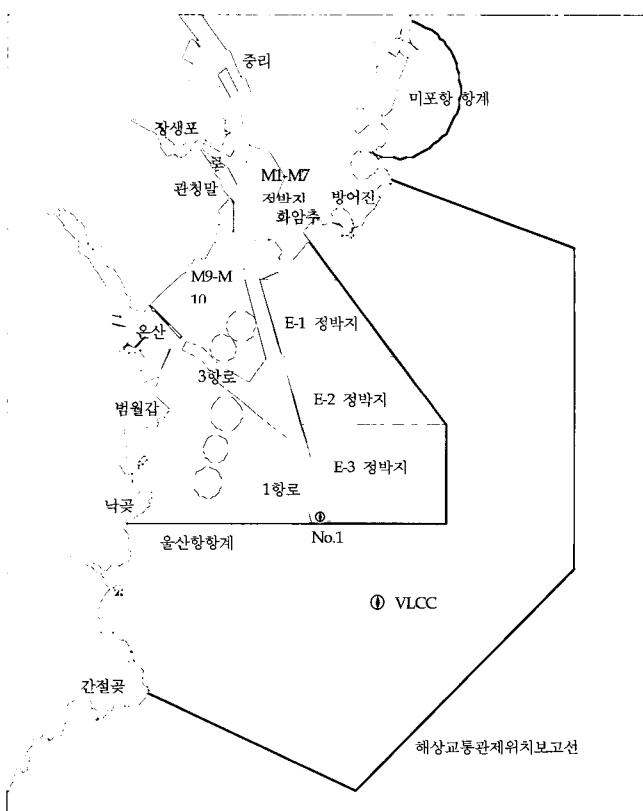
울산항의 물동량은 1990년 53,743천톤에서 2006년 167,638천톤으로 약 3배이상 증가하였지만, 오히려 가항수역은 방파제와 매립 등의 건설을 통해 개발되어 줄어들었다(Fig. 1). 이처럼 줄어든 가항수역은 입출항 선박의 안전항행에 걸림돌로 작용하게 되고, 그만큼 해양사고의 위험을 증가시킨다.

Fig. 1. No. 1 fairway and approaching waters of Ulsan.

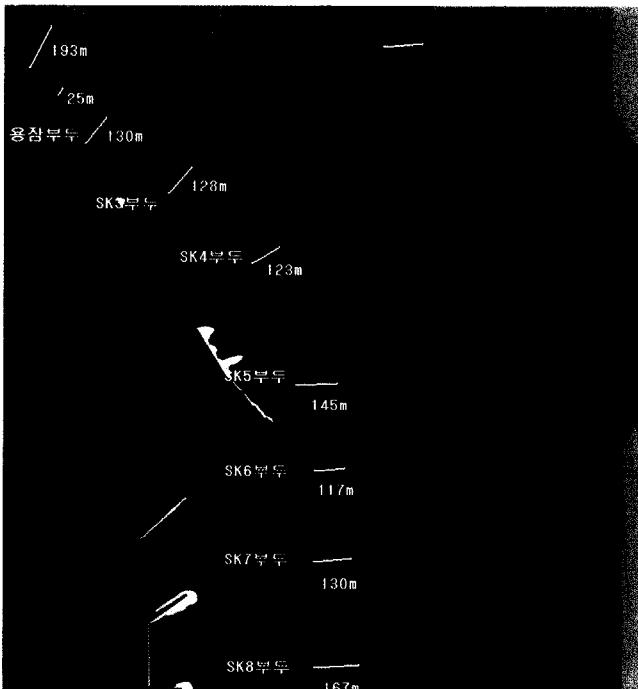
Fig. 4와 같이 항로가 부두와 인접하여 있다. 부두에 접이안하는 선박을 위한 별도의 선회장이 없고, 항로와 부두와의 거리가 25~167미터에 불과하다.

태영사이로 부두의 경우 선박이 접이안을 위한 회두과정에서 항로를 침범하게 되어 해당 항로를 이용하는 선박이 통항을 중단해야 하고, 이안 후 항로에 진입시 항로를 따라 항행하는 선박과 충돌의 위험성이 높다.

Fig. 4. Piers near the waterway(SK Dolphin).

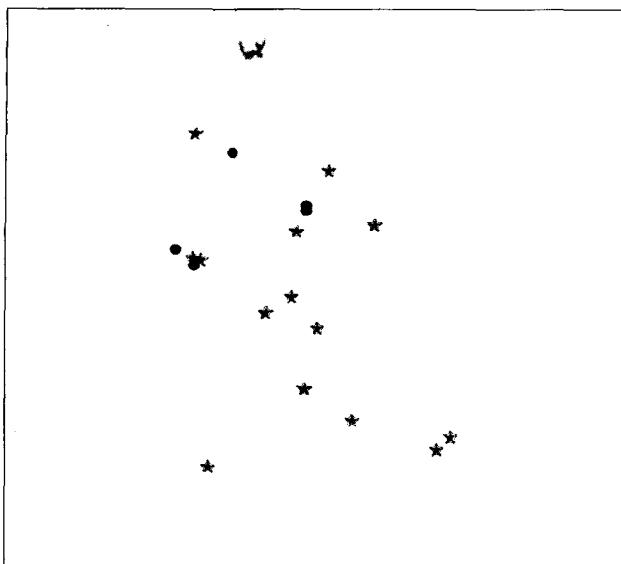
충돌사고는 제1항로와 소형선박 정박지(M1-M7) 및 돌핀부두가 근접하고 있는 동방파제 내에서 발생하였다. 그리고 울산과 포항방면으로 입출항하는 선박이 E 정박지를 항과하면서 발생하였고, 조선불력 운반 예부선이 우봉, 이진 및 치용에서 출항하여 미포조선 및 현대중공업으로 이동하는 E 정박지내에서 발생하였다. 또한 선박교통흐름이 교차하는 간절곶 부근 및 항로 진출입 부근에서 해상교통흐름의 교차, 중복에 의해

발생하고 있다. 좌초사고의 경우에는 방어진 항 입구, M 정박지 및 온산항 입구 부근에서 발생하고 있다. 유조선사고가 6척 발생하여 매년 1척 이상의 해양사고가 발생하였다.

Fig. 6. Locations of marine accidents in water in Ulsan.

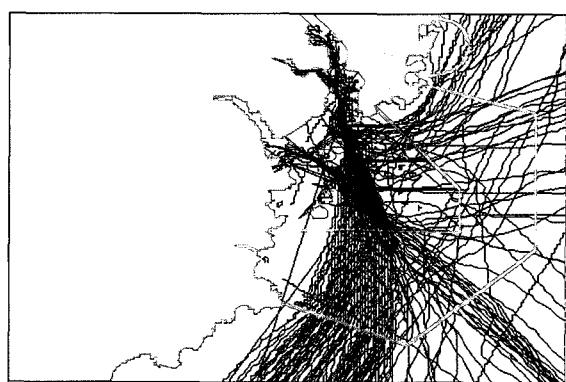
Fig. 7과 같이 항계선 부근에서 입항선이 부채꼴로 합류하고, 출항선이 부채꼴로 분기하고 있다. 타 항만의 경우도 항로 끝단에서 이러한 입출항선박 교통류가 만들어지는 것이 통상적이지만 주 항로의 폭이 좁고 진입부를 표시하는 항로표지가 없어 항로 밖으로 출항하거나 입항하는 선박이 많다.

Fig. 7. Track history of vessel entering & leaving the ports of Ulsan.

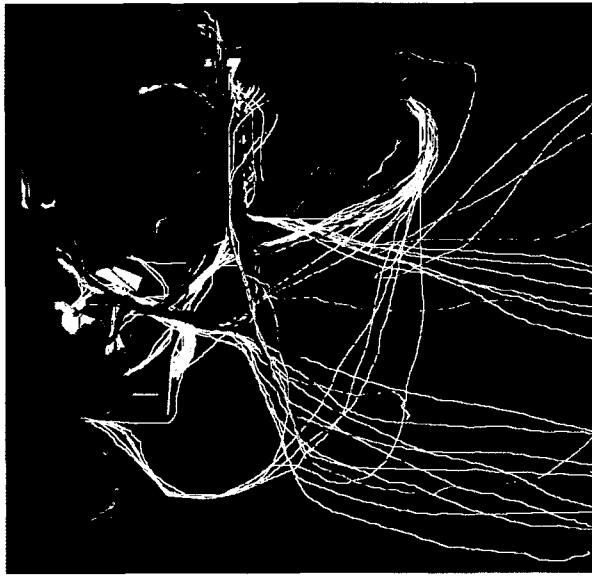
Fig. 10은 급유선, 급수선, 공사용 작업선, 준설토 수송선, 조선불련 예부선 등의 하루 동안의 항적을 나타낸 것으로 소형선이 무질서하게 항내를 이동하고 있다. Table 2는 예부선들의 이동경로를 확인하기 위해 종기점(OD) 분석을 수행한 것이다(울산지방해양항만청, 2007).

Fig. 10. Track history of moving small vessels in Ulsan port.

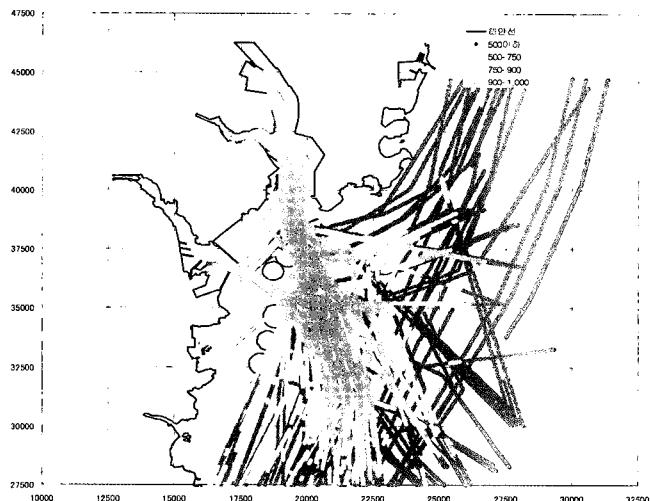
해상교통류시뮬레이션(Inoue, 2000) 환경스트레스치는 Fig. 12에서 알 수 있듯이 같이 제1항로, 제2항로 및 제3항로에서 높게 나타나고 있으며, 항계 진입부 및 간절곶 부근해역에서 높게 나타나고 있다. 또한 M 정박지과 온산항을 이동하는 해역에서도 높게 나타나고 있으며, E1~E3 정박지를 횡단하여 진출입하는 선박으로 인한 환경스트레스 역시 높게 나타나고 있다.

Fig. 12. Result of current environmental stress in Ulsan port.
