금형의 손상 사례와 대책

Example of Damage and Its Counterplan of Mold

N. Nihira

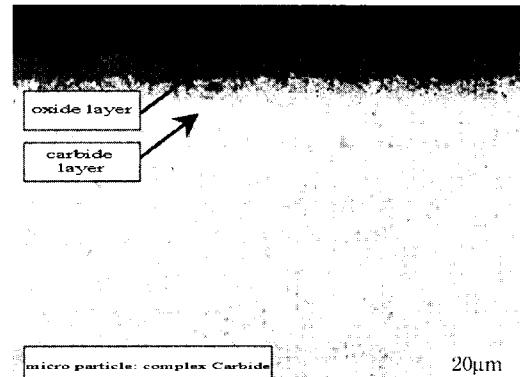
Fig. 3 Micro structure of quenched SKH51 in salt bath condition

대책으로서는 불활성가스, 변성가스, 분해가스 등 산소와 수분이 아주 적은 분위기나 염욕을 이용하거나 진공 가열 방법 등을 생각 할 수 있다. 단 환원성가스나 염용 중에서 가열해도 수분이 혼입되어 있으면 혼저하게 탈탄한다. 일례로서 그림 3에 열화된 염욕에 의해 웨칭 가열한 SKH51의 단면조직을 보이고 있다. 분명하게 표면에 산화물층(착색부)과 그 직하에 탈탄층(복탄화물이 존재하지 않는 곳)이 관찰된다.

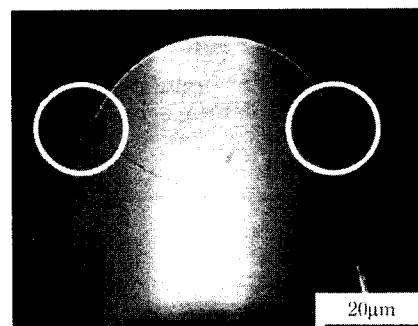
Fig. 5 Surface crack of SKH51 punch during the processing

열처리 균열은 훈청시의 급냉에 의해 발생하는 열응력과 훈청에 의해 마르텐사이트 변태할 때의 팽창에 의해 발생하는 변태응력에 의해 생긴다. 이 때 응력이 집중될 수 있는 엣지의 존재, 냉각 속도가 극단으로 다르게 되는 치수 급변부 등을 적극적으로 고려하지 않으면 안된다. 특히 엣지의 존재는 열처리 균열뿐만이 아니고 사용 중에 발생하는 균열의 기점에도 되기 때문에 금형에서 뿐만이 아니고 사용 중에 하중부하가 걸리는 모든 제품이나 부품에 공통적인 문제이다. 이것은 설계상의 문제이며 기계가공의 용이성이나 가공 가격 및 재료가격의 절감뿐만 아니라 가공후의 훈청까지 고려한 설계가 바람직하다. 일례로서 그림 5에 SKH51로 만든 편치에 있어서 균열의 발생 상황을 보이는 것과 같이 분명히 엣지가 발생 기점으로 되어 있다.

더욱이 금형 형상뿐만 아니라 금형재나 열처리 기술이 열처리 균열의 원인이 되는 것도 있다. 전자의 예로서는 비금속 개재물이 많은 경우와 가열유지시간이 너무 길 경우 등 가열에 관한 일이 많다. 또 훈칭 냉각시의 문제로서는 Ms 점의 통과 속도가 빠른 경우에 열처리 균열이 발생하기 쉽기 때문에 각 금형재나 금형형상에 대비하여 높은 온도 훈칭이나 마르템파 등의 채용 등 많은 연구가 필요하다.

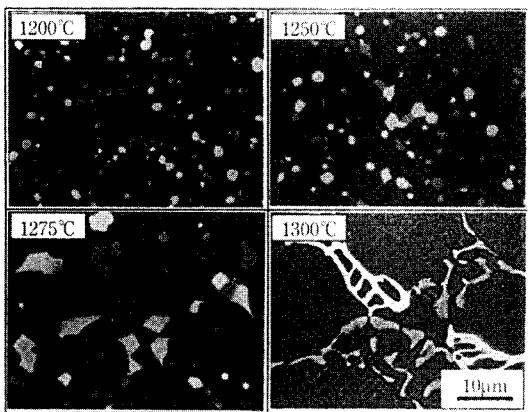
Fig. 8 Effect of quenching temperature on the shape of carbide of powder formed high strength steel (SKH57)

그러나 고속도 공구강에 함유하는 M_6C 나 VC 는 열적으로 아주 안정하기 때문에 용점에 이르기 까지 모든 탄화물이 고용될 수 없어서 훈칭온도의 상승함에 따라서 응집현상이 생긴다. 일례로서 그림 8에 분말 하이스(SKH57 상당품)의 훈칭온도에 따르는 탄화물의 형상변화를 보인 것이다. 1250°C에서 응집현상이 시작되고 또 조대화하고, 1300°C의 경우에는 이상한 형상을 띠고 있다. 이 탄화물은 종래의 훈칭 후에 존재하는 탄화물과는 상의 조성도 전혀 다르게 되어 있으며 $VC+M_2C$ 로 되어 있다. 이 M_2C 는 고속도 공구강의 용융 \rightarrow 응고의 과정에서 생기는 탄화물로서 이 훈칭 온

도에서는 결정립계가 부분 용융되는 것이 예상된다. 이 현상은 온도 영역은 다르지만 녹여서 만든 고속도 공구강에서도 생기기 때문에 훈칭 온도의 설정에는 충분한 주의가 필요하다.

이와 같은 탄화물의 응집은 열 CVD를 실시한 분말하이스제의 금형에서도 흔히 문제가 되는 것이다. 열 CVD 처리온도는 1000~1100°C 정도이지만 처리시간이 수시간이라는 것과 분말하이스에 함유하는 탄화물은 미세하기 때문에 용제 하이스보다 저온형으로 고용되기 쉬운 것, 열 CVD 후에 반드시 훈칭을 하는 것, 상황에 따라서는 열 CVD 전에도 훈칭을 할 경우가 있는 등 고온에 장시간 그대로 두기 때문이기도 하며 이 탄화물의 응집에 의해 사용중인 조기 파손에 따른 사례가 있다. 이와 같은 경우에는 훈칭 온도를 보통보다 낮도록 설정하는 등의 연구가 필요하다.

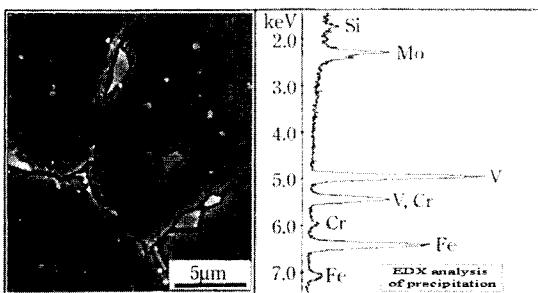
Fig. 9 Shape and chemical composition of grain boundary precipitated carbide

이를 테면 1050°C에서 로 중 냉각을 행한 SKD61은 그림 9에 보이는 것 같이 결정립계에 따라서 수 μm 의 크기의 탄화물이 석출되어 있으며 취화되고 있다는 것을 알 수 있다. 또 이때 경도 및 텁퍼링(550°C, 2h) 후의 경도는 54.5HRC로 얻어지며 경도검사로는 판정할 수 없는 상태로 되어 초기손상을 놓치기 쉽다.

SKD61에 있어서 훈칭 후에 존재하는 통상의 미고용 탄화물은 Cr을 주성분으로하는 구상으로 미세한 $(Cr, Fe)_C$ 이다. 그러나 이 석출한 탄화물은 V이나 Mo을 주성분으로 하는 경질조대한 것이며 더구나 각상을 띠고 있는 것으로서 금형의 인성을 낮추는 것이 확실하다.

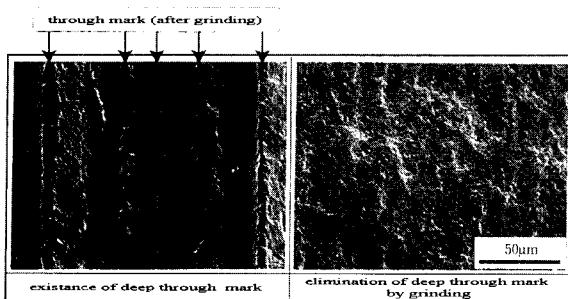
Fig.10 Surface of TiC/TiCN/TiN thin film coated by heat CVD

일례로서 그림 10에 표면상태는 다른 고속도공구 강에 열 CVD 에 의해 생성한 TiC/TiCN/TiN 막(최표층)의 표면상을 보인 것이다. 깊은 쓰루마크가 존재할 경우에는 쓰루마크에 따라서 깊은 도랑이 형성되어 있으며 사용 중에 고면압이 가해지면 손상의 기점으로 될 것이 예상된다. 더구나 열 CVD 후에 연마를 해도 이 도랑은 잔존하기 때문에 열 CVD 처리 전에 미리 연마를 하는 것이 필수이며 쓰루마크의 문제를 해결하지 않으면 안된다.

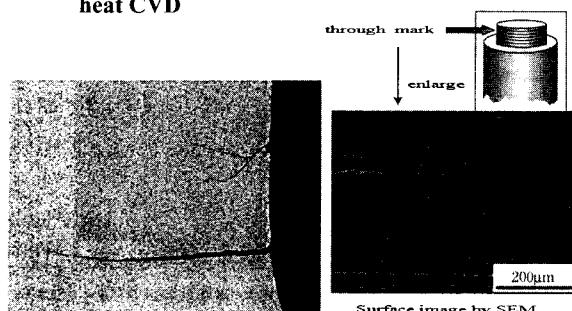
Fig.11 Crack started from through mark in punch for cold forging (matrix : powder formed high strength steel)

또 그림 11에 이온 플레이팅에 의해 TiN 코팅한 사출성형용 편치인 경우는 피막의 박리는 관찰되지 않으나, 쓰루마크가 기점이 되어 미시적인 균열이 발생하고 있다. 이것은 어느 것이나 쓰루마크의 존재가 문제가 되는 것이다. 이 경우에도 코팅하기 전에 미리 연마가공 등을 할 필요가 있다.

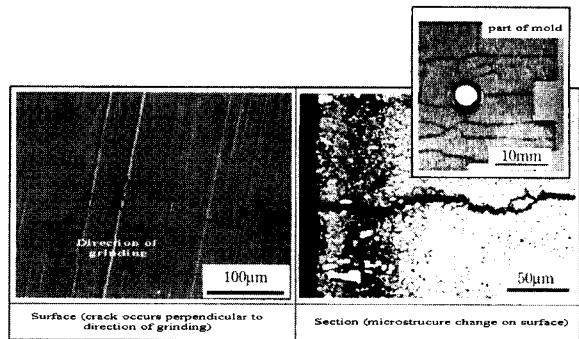
Fig.12 Crack formation on surface of mold (SKD11)

연삭가공이 파괴의 기인이 되는 예는 비교적 있으나 냉간성형용 금형에 널리 쓰여지고 있는 SKD11 은 금형용 강중에서 가장 연삭 깨어짐이 잘 일어나므로 주의가 필요하다. 일례로서, 그림 12에 SKD11 으로 제작 금형에 발생한 연삭 깨어짐의 사례를 보이고 있다. 이때의 열처리조건은 1030°C 웨칭 후 170°C 템퍼링하였다.

연삭상에 따라 거의 직각의 균열이 생기고 있으며 이것은 연삭 깨어짐 특유의 형태이다. 단면 조직에서 분명하게 알 수 있는 것과 같이 연삭 열에 의해 표면이 가열되기 때문에 발생한 것이

며 그 원인으로서는 연삭수들의 마멸이나 가공속도가 빨라지는 것 등이 예상된다.

즉 이 열처리 조건인 때의 SKD11의 금속조직은 마르텐사이트(α')+복탄화물+잔류오스테나이트(γR)이며 표면 부근에 있어 가열에 의한 $\gamma R \rightarrow \alpha'$ 의 팽창 반응이 일어 났기 때문에 균열이 발생한 것이다. 그 때문에 γR 양이 많을 수록 즉 펜칭 온도가 높은 것일 수록 연삭날 깨어짐이 생기기 쉽다.

연삭날의 깨짐을 방지하기 위해서는 적절한 수들이나 가공조건을 선정하는 것은 당연하지만 금형재로서는 γR 가 잔류하지 않아야 한다. 전술한 바와 같이 γR 의 존재는 여러가지의 폐해를 가져오기 때문에 대책으로서는 펜칭 후에 서브제로 처리를 하든지 500°C 이상의 고온 템퍼링이 행해지고 있다.

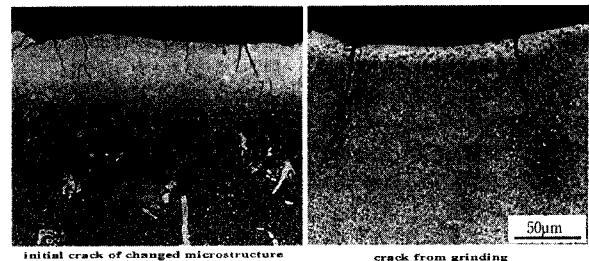
Fig.13 Crack formation from changed microstructure layer manufactured by electricity discharge

일례로서 그림 13에 형만들기 방전가공한 금형에 있어서의 초기손상 및 사용 중에 파손된 제품의 단면조직을 보였다. 초기 손상 발생품은 가공시간단축을 위해서 과격한 방전조건으로 고속 가공한 것이다. 표면에서 깊이 50 μm 이상까지 변질층과 그 안에 다수의 균열이 관찰된다.

또, 연마 잔류물의 원인으로 균열이 발생한 것은 냉간 단조용 금형이며 단시간으로 파손된 것이다. 이 금형은 기계가공이 곤란하기 때문에 형만들기 방전가공으로 성형한 후 연마하여 제작하고 있다. 표면상은 거의 경면이며 문제는 인정되지 않았지만, 단면조직을 관찰해 보면 움푹한 장소에 많은 변질층이 존재하고 있어 이 장소에는 그림 13에서도 밝힌 바와 같이 사용시에 생겼다고 여겨지는 균열이 관찰되었다.

특히 방전가공조건이 가혹한 경우에는 이 가공변질층에 이미 초기 손상으로서 균열이 생긴 것도 있기 때문에 적정한 가공 조건의 선정은 중요하다. 대책으로서는 방전가공 후에 연마 등에 의한 변질층의 제거나 재템퍼링을 하면 좋지만 움푹들어간 장소는 연마의 잔류물이 생기기 쉽기 때문에 제품의 사용조건에 의해서 충분한 고려가 필요하다.

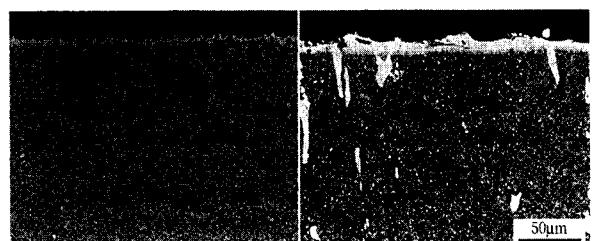
Fig.14 Changed microstructure layer manufactured by electricity discharge wire cutting

그림 14는 와이어 컷트 방전가공금형의 단면을

보인 것으로 변질층은 얇게 균열발생이 확인되지 않는다. 그러나 와이어컷트 제품도 변질층에서 발생한 균열에 기인한 것으로 되어 파손에 이른 사례도 있기 때문에 도입할 경우에는 주의를 요한다.
